報告 海上大気中に 30 年間暴露されたコンクリートにおける表面被覆材の塩害防止効果

要旨：5 種類の表面被覆を行ったコンクリート試験体を海洋環境（海上大気中）に 30 年間暴露した後、被覆材の性能およびコンクリートの劣化状況に関する調査を行った。その結果、被覆材の表面（上塗り材）では劣化の程度にはばらつきがあったが、各種被覆材は 30 年にわたりコンクリート中への塩化物イオンの侵入を防いでおり、高い防食効果を確保していたことが確認された。また、塗膜自体の遮塩性についても、30 年後において高い性能を保持していた。

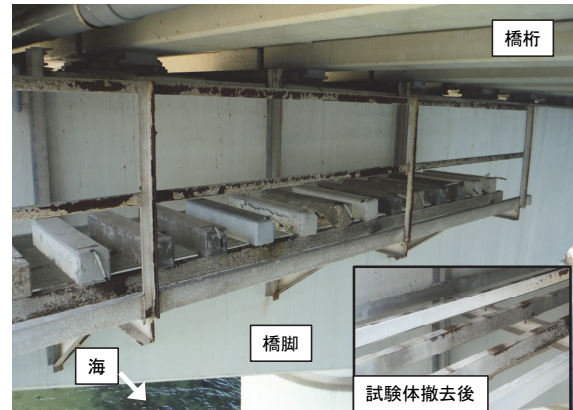
写真-1 試験体暴露架台

波の上大橋の桁下となるP4橋脚側面に架台を作成し、その上に試験体を設置した(設置時期:1988年3月下旬)。試験体暴露架台の概況を写真-1に示す。この架台は海面上約6~7mの高さに位置し、飛来塩分が付着する厳しい塩害環境にある。なお、架台の底面は開放されており、試験体底面にも海水飛沫が供給されている。一方で、上部に橋桁があり、被覆材を劣化させる一因である紫外線や雨が当たりにくいこと、被覆材の耐候性にとっては必ずしも厳しい環境ではない。

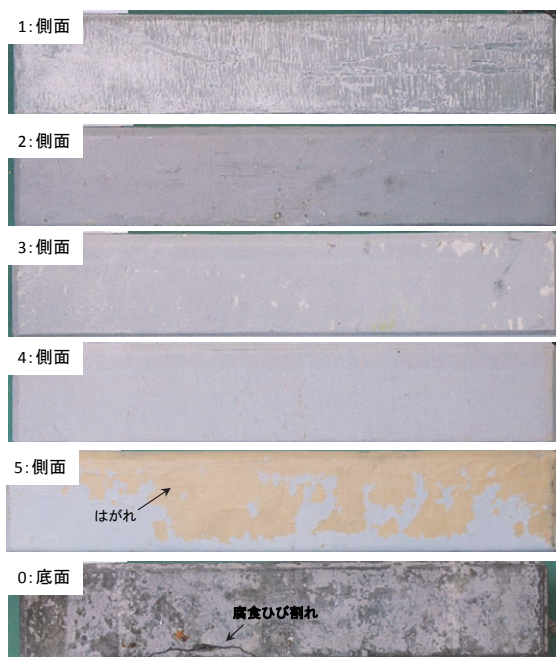
写真-2 試験体外観

試験体外観を写真-2 に、外観観察結果を表-3 に、はがれ(%:面積比)の経時変化を図-4 に示す。試験体 1 は全面的に白亜化が進行していた。試験体 2 および 3 は若干のはがれが見られた程度であった(15 年時より若干進展)。試験体 4 は端部に若干のはがれが見られた。試験体 5 では剥がれが著しく進展していた。なお、試験体 0 (無塗装)については、腐食ひび割れが発生していた。

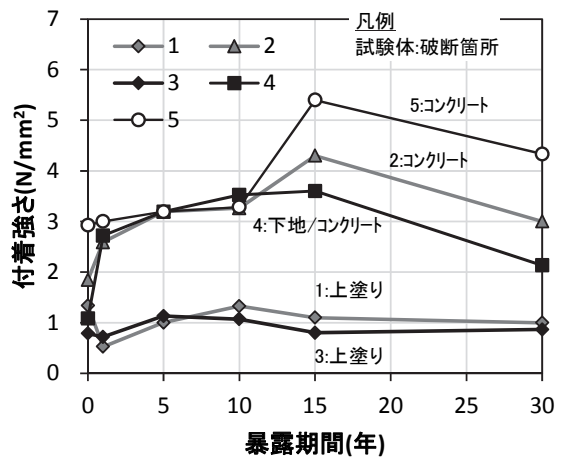
図-5 暴露期間と付着強さの関係

中には主な破壊箇所を示す。それぞれ値の変動はあるが、初期値と同程度以上の値を保持していた。なお、上塗りの劣化状況と付着強さの相関は明確ではなかった。

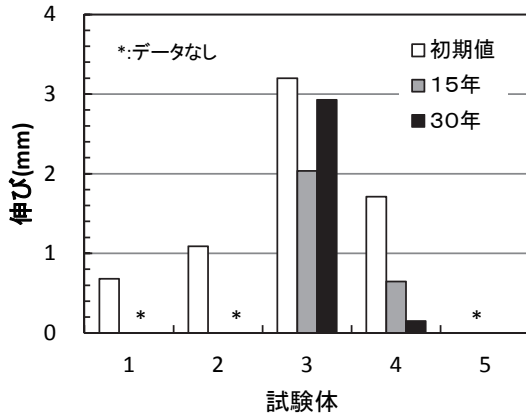
図-6 ひび割れ追従性試験結果

図-6 にひび割れ追従性試験を行った際の破断時の伸びの値を示す。試験体 3 は 30 年時においても高い伸び性能を有していた。一方、試験体 4 は時間とともに伸び性

能が低下した。

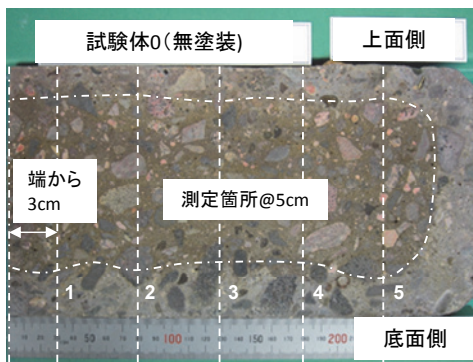
図-7 試験体 0 における塩化物イオン浸透深さ (点線：浸透深さ)

表-5 に各試験体の塩化物イオン浸透深さ、図-7 に試験体 0 の場合の塩化物イオン浸透深さを示す。試験体 0(無塗装)の場合、20-30mm 程度の範囲まで浸透が確認された。一方、表面被覆有(試験体 1~5)の場合は浸透が

見られなかった。表面被覆材は局所的ではなく、広範囲にわたり、塩分の浸透を抑制していたことが分かる。また、今回程度の上塗り材の劣化は、塩化物イオンの侵入には大きな影響を及ぼしていなかったと言える。

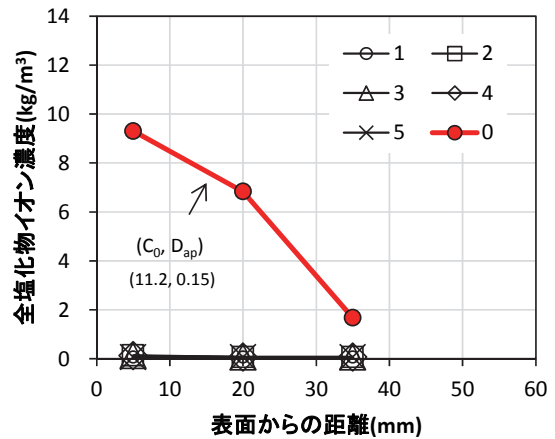
図-8 全塩化物イオン濃度分布

図-8 に全塩化物イオン量分布を示す。試験体 0(無塗装)の場合、鉄筋位置 (20mm) において多量の塩化物イオンが侵入しており、鉄筋が腐食する可能性の高い環境となっている。なお、腐食環境の厳しさを表す表面塩化物イオン濃度 C_0 および見かけの拡散係数 D_{ap} については、図-8 の分布を Fick の拡散方程式の解で近似することにより、それぞれ 11.2kg/m^3 、 $0.15\text{cm}^2/\text{年}$ と算出された。

一方、表面被覆有の場合は、30 年が経過してもコンクリート中に塩化物イオンが侵入しておらず、被覆材により浸透が抑制されていることが分かる。今回程度の塩害

環境 ($C_0=11.2\text{kg/m}^3$) においては、30年にわたり、塩分浸透が抑制されていたと言える。

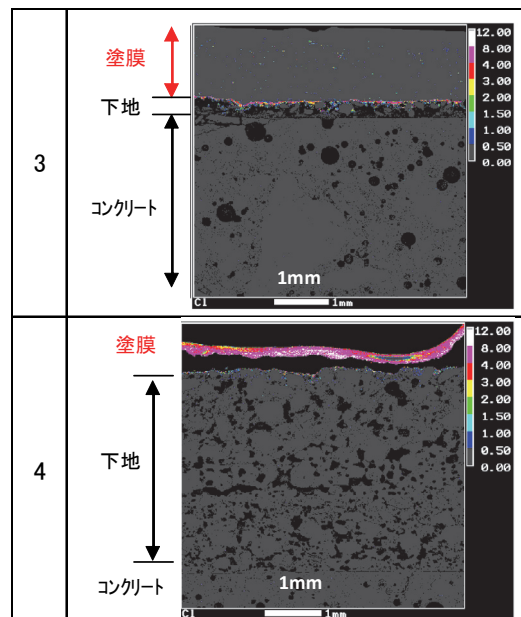
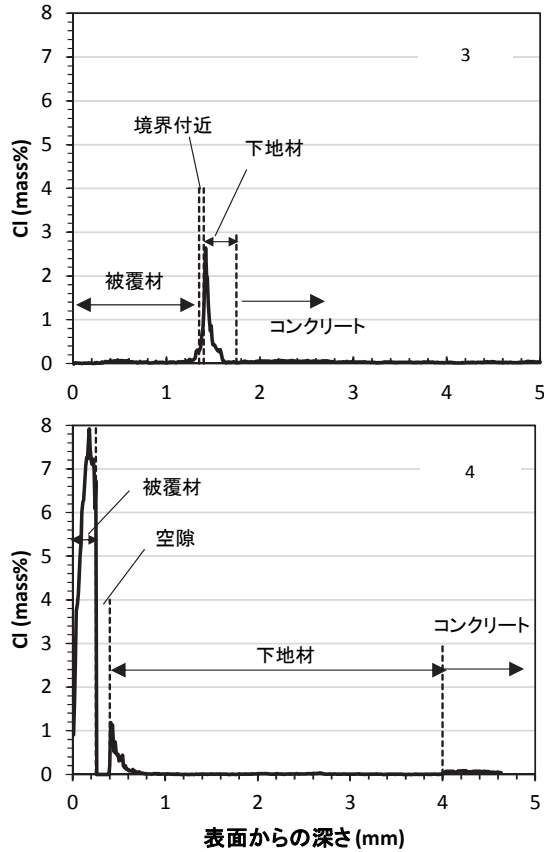
塩素 Cl におけるマッピングを図-9, Cl の測定値をグラフ化したものを図-10 に示す。

試験体 3 は、被覆材中の Cl は確認されなかった。下地材のごく表層部 (0.1mm 程度) に Cl が見られるが、被覆材中に Cl が存在していないことから、隣接するプライマーの成分中に含まれていたものと推測される。試験体 4 は、被覆材中に Cl が多量に確認された。これは元々素材

中に含まれていたものである。また、試験体 3 同様、下地材のごく表層部 (0.2mm 程度) に Cl が見られる。被覆材を浸透した Cl が検出された可能性もあるが、ごく狭い範囲にしか存在していないことから、試験体 3 同様、隣接する下塗りの成分中に含まれていた可能性が高いと推測される。

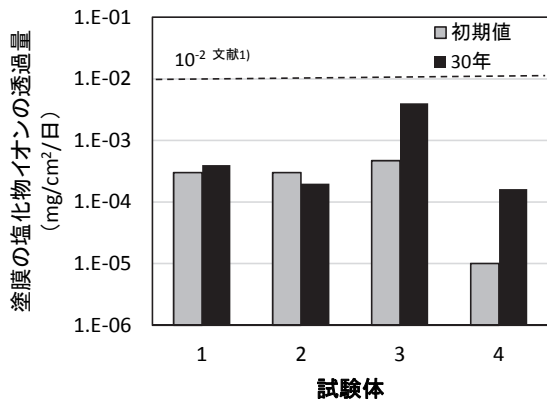
図-11 遮塩性試験結果

図-11 に遮塩性試験結果を示す。いずれも、「道路橋の塩害対策指針 (案) ¹⁾」の A および B 種における品質規格値 ($10^{-2}\text{mg/cm}^2/\text{日}$) を満足していた。30 年経過しても高い遮塩性を確保していたことが分かる。

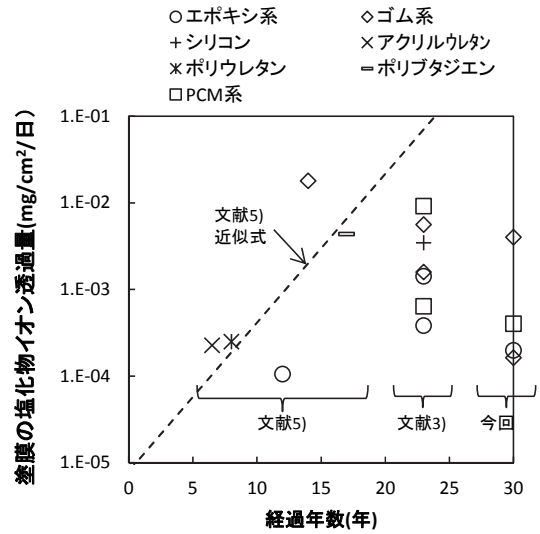
図-12 遮塩性の経時変化

図-12 に遮塩性の経時変化を示す。飛沫帯環境に位置する栈橋上部工等に適用された被覆材について調査した文献 5) では、時間とともに遮塩性が低下する傾向を示している。一方、今回と同様の海上に位置する道路橋において調査した文献 3) および今回の結果は、文献 5) よりも長期経過しているが、文献 5) のデータの近似式を下回る傾向が見られた。今回、時間の経過に伴う遮塩性の低下傾向が明確でなかった理由としては、紫外線等により

上塗りは多少劣化しても、その下の中塗りについては劣化が進行していなかったこと等が考えられる。
