報告 鉄道橋におけるアルミニウム系流電陽極パネルによる電気防食の試験的適用の経過について

要旨：塩害環境下にある鉄筋コンクリート構造物の劣化対策として、電気化学的防食工法による有効性が確認されている。電気防食は外部電源方式と流電陽極方式に大分されるが、当社では2010年3月より鉄筋コンクリートの橋りょうにおいて、試験的にアルミニウム系流電陽極パネルを用いた流電陽極方式の電気防食をおよそ8年間適用してきた。その中でパネルの導通不良が生じ防食効果が低下したため、パネル本体と固定方法を改良、変更することでパネルの導通不良を解消した。現時点ではパネルの導通、復極量ともに安定傾向にあり、防食効果が得られていると考えられる。

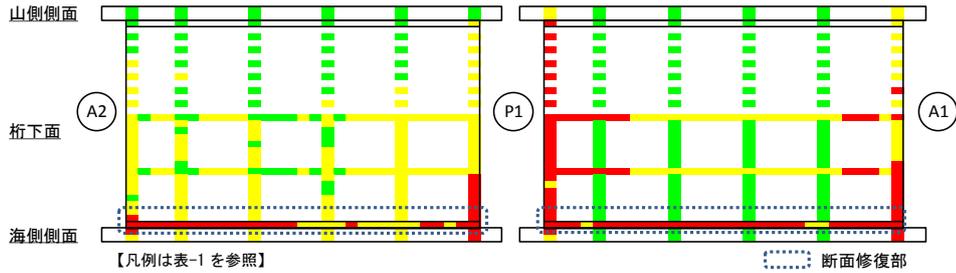
図-2 自然電位分布図（施工前 2009 年 10 月）

試験施工前の2009年10月（経年24年7か月）に自然電位法によりコンクリート内部の鉄筋腐食の診断を実施した。診断は ASTM 基準で評価し、測定結果により防食範囲を決定した。ASTM 基準を表-1に、測定結果を図-2示す。床板橋の海側に90%以上の確率で鉄筋腐食が生じていると診断された箇所が広範囲で確認され、実際のコンクリートにもひび割れや浮きが生じていた。鉄筋腐食診断の結果と主桁山側に変状が生じていないことから、海側の変状箇所の断面修復を行った後、床板橋の海側半面を電気防食適用範囲としアルミパネルを設置することにした。なお、断面修復は、鉄筋の錆をワイヤブラシで除錆し補修部界面にプライマーを塗布した後、ポリマーセメントモルタルを用いて行った。

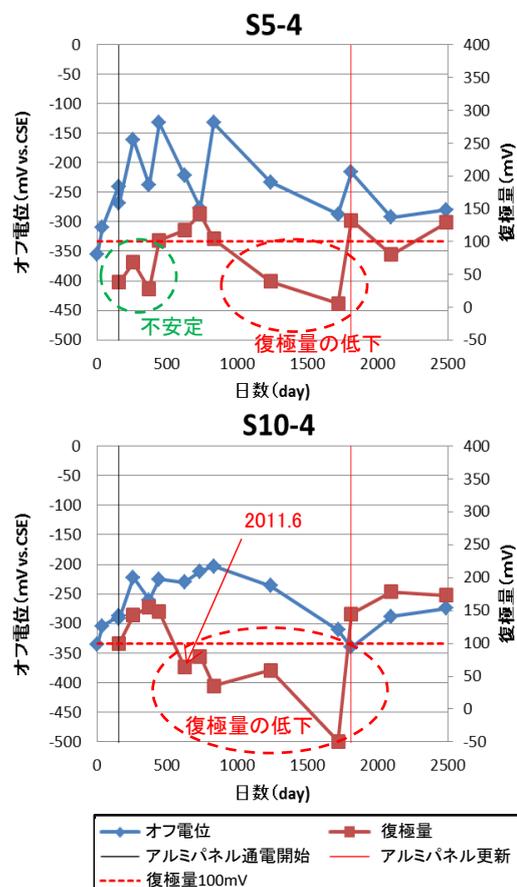
図-7 復極量とオフ電位の経年変化

2010年3月の試験施工後、定期点検で電位等を測定してきた。復極量とオフ電位(E_{off})の経年変化を図-7に示す。オフ電位の値は、 MnO_2 照合電極とSSE照合電極で測定した値を飽和硫酸銅(CSE)基準に換算した。パネル設置直後、復極量が十分に得られない箇所もあったが、概ね半年程度で安定した。その後1年3か経過した2011年6月の点検では急激に復極量が低下した箇所が散見された。その後も追跡調査を実施しアルミパネルへの導通不良が生じていることを確認した。アルミパネルへの導通不良は、パネル間の導通材を兼ねた固定レールとパネルの接触部に固定レールの腐食生成物が堆積し、接触面積が減少することで生じたと考えられる。腐食の原因は、パネル内面に塗布されていたジェル状の電解質がレール部に流出したこと、海からの飛来塩分が侵入したためだと考えられた。

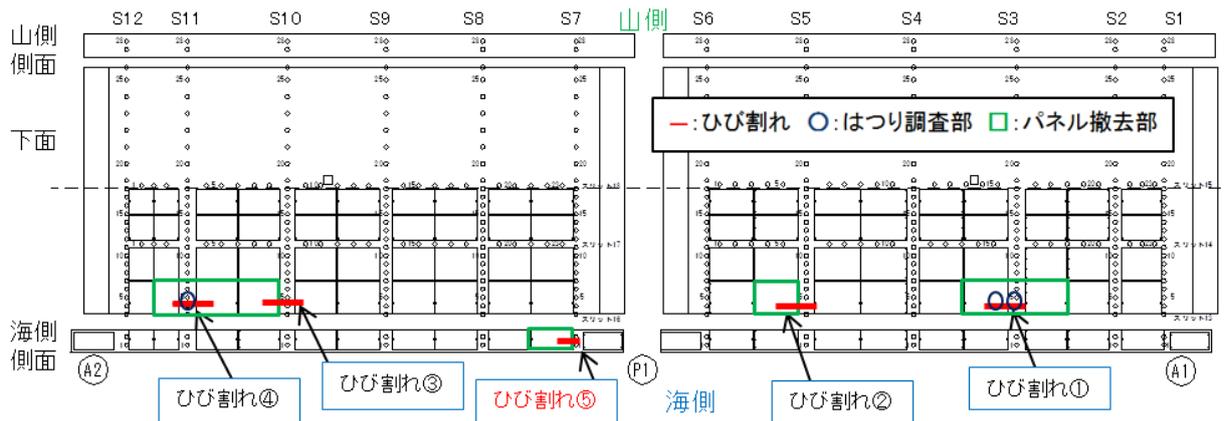
図-10 橋軸方向のひび割れ発生位置

2016年7月(防食後経過6年4か月)にRC桁に生じていたひび割れについて、一部パネルを外して調査を行った。また、翌年2017年5月(防食後経過7年2か月)にはひび割れ幅の増加が認められたため、現地調査を再度実施した。主なひび割れ発生位置を図-10に調査結果を表-3に示す。

ひび割れを確認していたが、2017年5月の調査で新たに2連目海側側面にひび割れ⑤が確認された。2017年調査ではひび割れ周囲のアルミパネルを取り外し、2016年調査と比較した。その結果、ひび割れ①と②においてひび割れ幅が拡大しており、劣化が進行していることが確認された。また、すべてのひび割れ箇所で行った打音検査の結果、軽微な浮きが確認された。ここで劣化が進行しているひび割れ①（パネル箇所、スリット部）とひび割れ幅が最大となる④の箇所についてはつり調査を実施した。

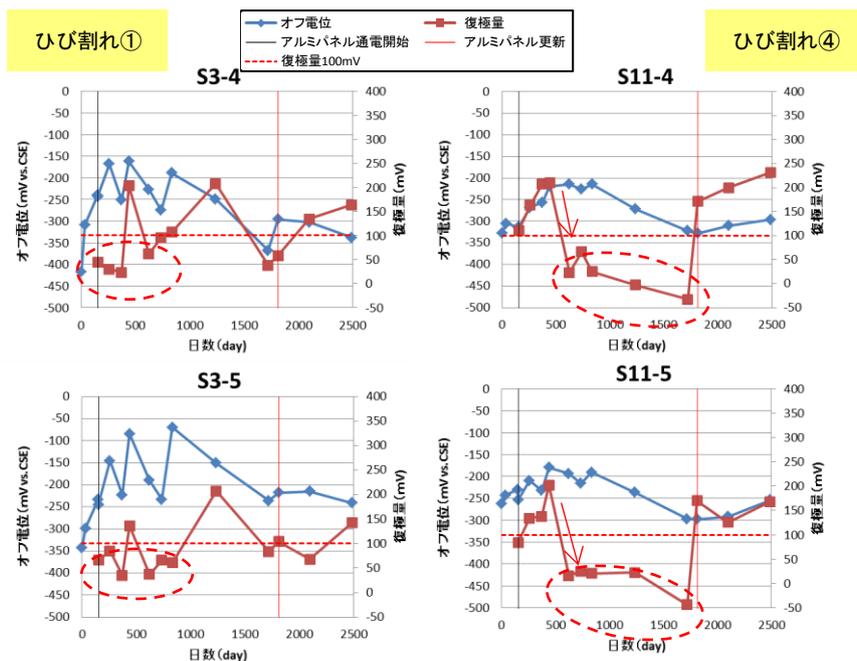
図-12 復極量とオフ電位の経年変化(ひび割れ①, ④付近)

ひび割れ①の状況を図-11に示す。この箇所は2009年に断面修復を行った箇所であったが、パネル箇所、スリット部ともに鉄筋が腐食しており、ひび割れも鉄筋位置から生じていた。よってこのひび割れは、鉄筋の腐食によるひび割れであるといえる。特にスリット部の錆は赤褐色で表面に軽微な断面欠損していた。スリット部では、陽極パネルとの距離が離れている分、防食効果が弱まるのが考えられる。ひび割れ①に近い測定箇所S3-4、S3-5の測定データを図-12に示す。パネル設置直後から1年半くらいの期間は、復極量が100mV未満の時期が多く、防食効果が不十分であった。復極量が基準に満たなかった理由は、鉄筋に塩分を多く含んだ錆が残っており、防食電流が錆の還元消費された可能性がある。また、前述の図-8に示す当初パネルの撤去前の導通状況を見ると、海側のパネルは絶縁となっているものが多く、当

パネル設置直後から復極量が 100mV 以上あり防食効果があったと考えられるが、1年3か月後の測定から復極量が急激に低下し、改良型パネルに更新するまでの約3年間は防食効果が不十分であった。復極量が基準を満たなかった理由は、ひび割れ①部分同様、固定レールに生じた白色の腐食生成物によるパネルと導通材(固定レール)の接触不良が生じており、当初パネルには絶縁となっているものが多かったためである。よって、ひび割れ④の箇所でも当初試期間には十分な防食効果が得られなかった可能性が高い。

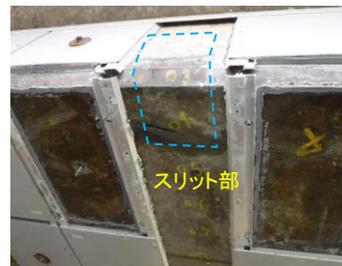
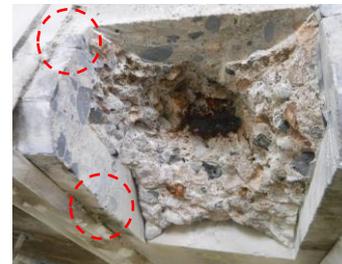
図-14 ひび割れ④の状況

ひび割れ④の状況を図-14に示す。この箇所は、Vカットのひび割れ充填による補修をされており、2009年の時点で既に幅の広いひび割れが生じていた可能性が高い。はつり調査の結果、鉄筋が腐食しており、ひび割れも鉄筋位置から生じていた。鉄筋の腐食膨張により充填補修

箇所付近に再びひび割れが生じたものだと考えられる。ひび割れ④に近い測定箇所 S11-4, S11-5 の測定データを前述の図-12 に示す。
