論文 亜硝酸リチウム水溶液先行注入型補修材充填工法により補修した既設 PCT 橋の自然電位モニタリング

要旨：凍結防止剤散布地域にありグラウト充填不足部が確認された既設 PCT 桁橋に対し、亜硝酸リチウム水溶液の先行注入型補修材充填工法を適用後、補修部、既設部およびそれらの境界部の PC 鋼材近傍にセンサー設置し、自然電位モニタリングを約 4 年半実施した。その結果、シース内への塩化物イオンの侵入や PC 鋼材の腐食がある場合でも、自然電位は概ね-200 (mV_{vs,CSE}) より貴な値を示し、実橋における良好な補修効果が認められるとともに、補修部、境界部、既設部のいずれも相対的に卑な電位を継続することはなく、マクロセル腐食によりいずれかにおいて局所的な腐食を生じ続けるような状況にはなっていないと推察された。

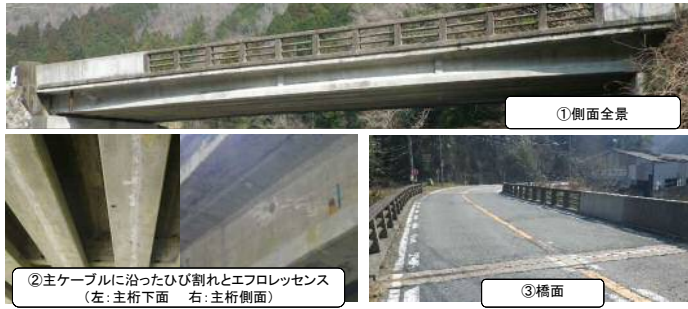
図-1 M橋の外観（補修前）

M 橋の補修前の外観を図-1 に示す。M 橋は兵庫県内の山間部にある単純ポストテンション方式 PCT 桁橋である。目視点検で主ケーブルに沿ったひび割れやエフロレッセンスが確認され、平成 22 年度に詳細調査が実施された。耳桁である G6 桁を対象としたグラウト充填状況調査において、グラウト充填不足や、Cl⁻による PC 鋼材の腐食が確認され、平成 26 年に本工法を用いた補修が実施された。主ケーブルは、図-2 に示すように 1 主桁あたり 7 本の 12φ7mm が配置されており、内 4 本が床版内に定着具を有する上縁定着ケーブルである。

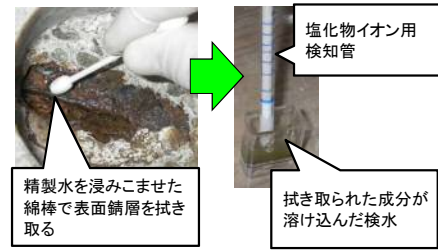
図-3 Cl⁻調査（拭き取り法）

上縁定着部から侵入した雨水がグラウト充填不足部へ侵入したことが、PC 鋼材に腐食が生じた主要因と考えられたため、雨水が通常の雨水なのか、あるいは凍結防止剤を含む雨水なのか判別することを目的に、水溶液の注入に先立ち PC 鋼線束表面鍍層の Cl⁻を調査した。調査は、図-3 に示すように、精製水を浸み込ませた綿棒による φ80mm コア孔内部の PC 鋼材全域への拭き取りと、精製水への Cl⁻の溶出を数度繰り返して検水を作成し、それに含まれる Cl⁻濃度を、市販の検知管等を用いて測定す

る簡易的な方法である拭き取り法により行った。錆層のCl⁻を定量的に評価するほどの精度は期待できないため、一般的な雨水に含まれるCl⁻濃度(10ppm程度)を閾値として表-1に示す3グレードにより測定結果を分類した。

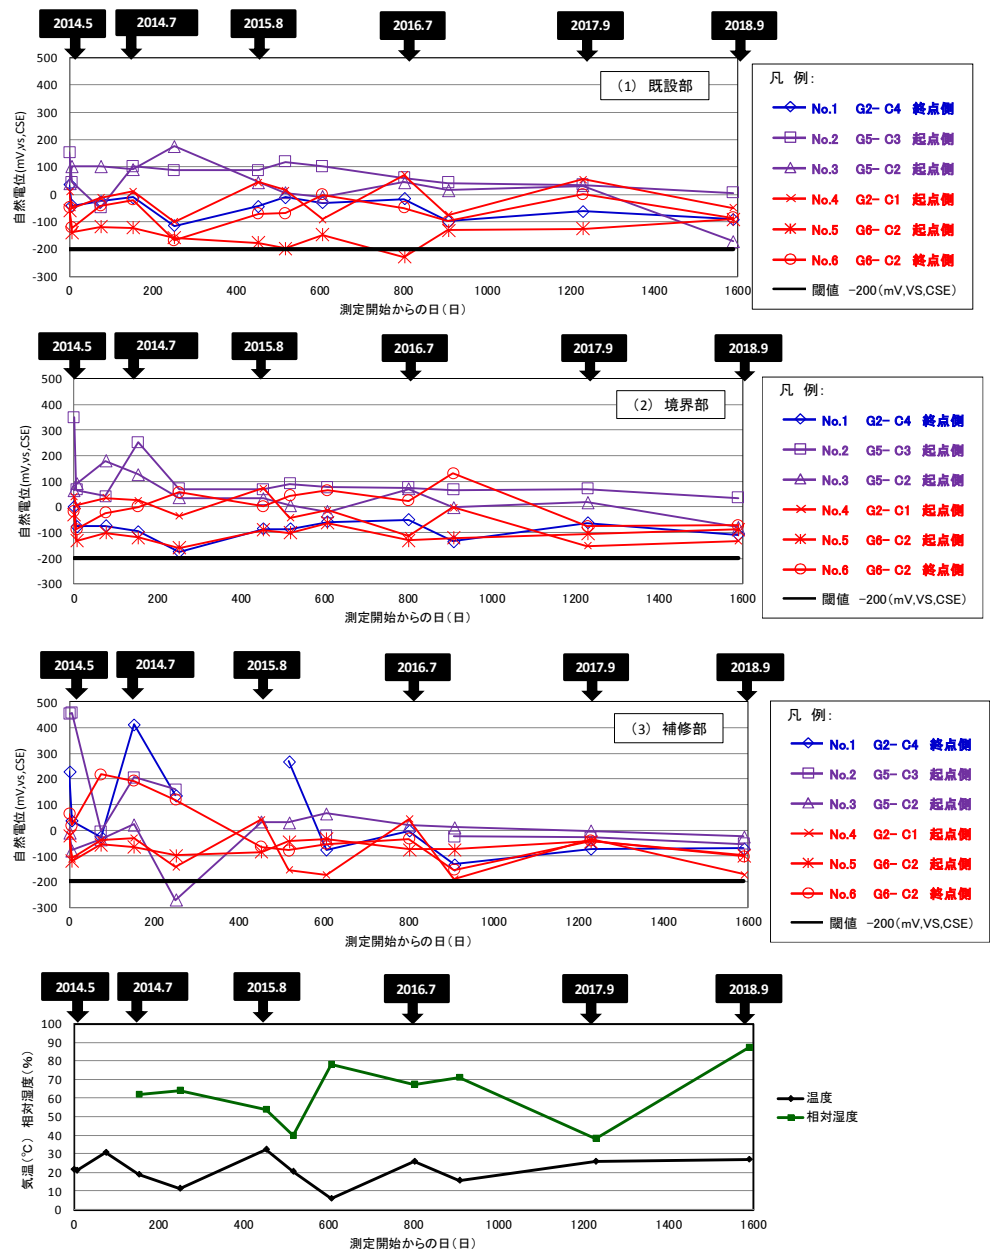
図-5 自然電位および気温、相対湿度の経時変化 (M 橋)

M 橋の補修部の自然電位は、2014 年～2015 年にかけて

てはばらつきが大きいものの、その後は多少の変動はあるものの、安定した値を示した。No.1~No.6 の全ての測点で、No.3 の 252 日目を除き、表-3 の水溶液注入時の安定電位よりも貴な-200~0(mV,vs,CSE)程度の値となっていることから、表-5 に示す ASTM 基準⁸⁾を指標に考察すると、図-6 に示す H 橋と S 橋と同様に鉄筋腐食の可能性:90%以上の確率で腐食なしと判定される。また、少なくとも CI 調査で無と判定され、削孔調査で PC 鋼材に腐食が確認されなかった測点である No.1 については、防錆剤として亜硝酸リチウムを用いなくても、定着部端部まで確実な再グラウトが実施されることでアルカリ雰囲気が形成されれば高い腐食抑制効果が発揮されると考えられ、本工法による確実な補修効果が期待できること、さらには PC 鋼材の腐食や CI の侵入の影響がある No.2

~No.6 の自然電位が、No.1 と比較して必ずしも卑な値を示していないことから、CI 調査で有と判定され削孔調査で PC 鋼材の表面に局部腐食を含む著しい腐食が確認された測点 No.4~No.6 においても、No.1 と同様の補修効果が得られているものと推察される。以上より、M 橋において本工法は、良好な補修効果を発揮しているものと考えられる。

また、既設部、境界部、補修部の各自然電位は、図-5 に示すように ASTM 基準⁸⁾で鉄筋腐食の可能性：90%以上の確率で腐食なしの範囲で変動を有しており、その結果、No.1 のようにいずれかの自然電位が相対的に卑な値を維持するような傾向は確認できないため、補修部～境界部～既設部間のマクロセル腐食電流量が No.1 と比較して大きい場合においても、補修部、境界部、既設部のいずれかだけが継続してマクロアノード部となることで、マクロセル腐食により局所的な腐食を生じ続けるような状況にはなっていないと推察される。

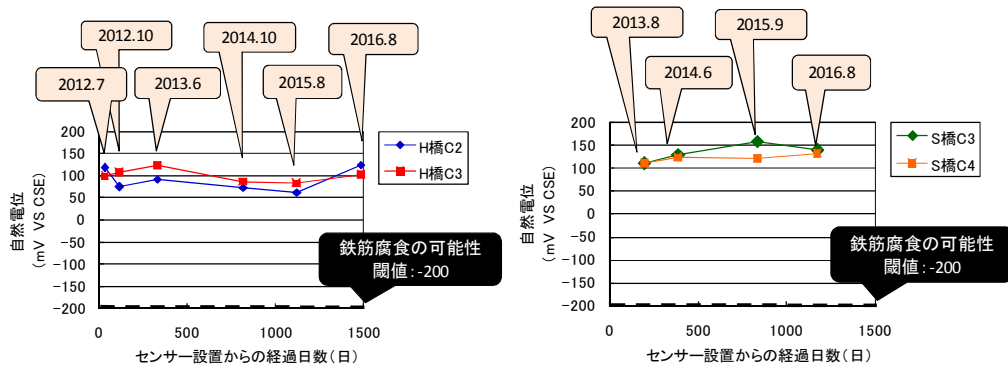
図-6 H橋(左)およびS橋(右)の自然電位測定結果⁵⁾

M 橋の自然電位、外気温および相対湿度の経時変化を図-5 に、比較対象として東北地方の H 橋と中部地方の S 橋の調査結果⁵⁾を表-5 に、自然電位の経時変化⁵⁾を図-6 に示す。なお、図-6 に示す H 橋および S 橋の自然電位は補修直後以降、年 1 回温度上昇により腐食反応が活性化されると考えられる夏季に測定された値である。

なお、M 橋の値は H 橋や S 橋の値と比較して卑な値となっているが、PC 鋼材に顕著な腐食がなく CI の侵入も認められない点で共通する H 橋の C2 と M 橋の No.1 との比較においても、M 橋の方が卑な値を示していることから、

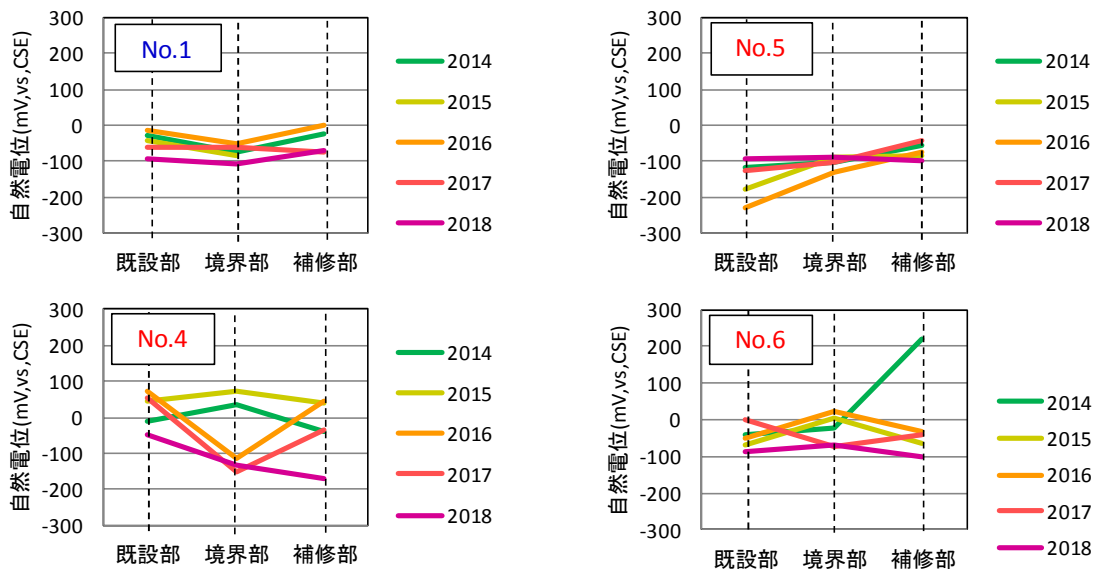
図-7 既設部、境界部および補修部の比較（各年 夏季測定データ抜粋）

図-5 に示す M 橋の自然電位測定データのうち、温度上昇により腐食反応が活性化されると考えられる夏季に測定されたものを抜粋し、補修部、既設部および境界部で比較したものを図-7 に示す。CI 調査で無と判定され、削孔調査で PC 鋼材に腐食が確認されなかったため、マクロセル腐食が生じにくいと考えられる No.1 と CI 調査で有と判定され、削孔調査で PC 鋼材の表面に局部腐食

を含む著しい腐食が確認され、補修部～境界部～既設部の範囲でマクロセル腐食が発生する可能性が相対的に高いと考えられる No.4～No.6 について示している。

No.1 では、境界部の自然電位が相対的にやや卑な値を維持しておりマクロアノード部と推察されるものの、各部間の電位差は 50mV 程度以下と小さいこと、一般にグラウト内部にあり腐食を生じていない鋼材は不動態化状態であり僅かなアノード電流で大きく分極することを考慮すると、境界部をマクロアノード部とするマクロセル腐食電流量は非常に小さいものと推定される。

一方、No.4～No.6 については、各部間の電位差は測定時期や測点によってばらつきはあるものの No.1 と比較して大きくなっており、補修部～境界部～既設部間のマクロセル腐食電流量は No.1 より大きい可能性が考えられる。ただし、図-5 に示すように補修部のみならず、境界部や既設部の自然電位は表-6 に示す ASTM 基準⁸⁾ を指標とした場合、鉄筋腐食の可能性：90%以上の確率で腐食なしと判定され、腐食抑制状態と考えられること、水溶液の注入により補修部の PC 鋼材のアノードおよびカソード分極抵抗が増大する^{11) 12)}こと、さらには本工法の補修材の体積抵抗率が他の PC グラウト材と比較して大きい¹⁰⁾ことが実験的に確認されていることなどから、補修部～境界部～既設部間のマクロセル腐食電流は小さ
