# 論文 層状ひび割れの発生を模擬した RC 部材の輪荷重走行試験

角間 恒\*1・西 弘明\*2・渡邊 晋也\*3・小野 秀一\*4

**要旨：**本研究では、寒冷地を中心に発生事例が報告されている RC 床版の層状ひび割れに関して、北海道内の国道橋を対象にした発生状況の調査を行うとともに、層状ひび割れの発生を模擬した RC 梁試験体の輪荷重走行試験を実施し、輪荷重走行下で層状ひび割れが土砂化に進展するメカニズムや期間を考察した。その結果、(1) 層状ひび割れが発生した床版が北海道全域に存在すること、(2) 層状ひび割れが発生した床版では、湿潤環境下において土砂化が急激かつ広範囲に進行する可能性があること、(3) 大型車交通量等によっては、層状ひび割れは数年程度で土砂化に進展する可能性があることを示した。

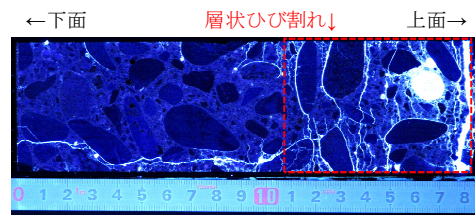
写真-1 層状ひび割れが発生したコアの例

ア（以下、コア）を使用した蛍光樹脂含浸、あるいは、浸透探傷試験による観察のことを指す。次に、観察結果から、各橋梁における床版コンクリートの状態を「層状ひび割れなし」と「層状ひび割れあり」に分類した。層状ひび割れに関しては明確な定義がないが、本研究では、写真-1に示すように、粗骨材寸法程度の間隔で複数のひび割れが発生している状態を層状ひび割れと定義した。また、層状ひび割れは凍害やASRに起因すると考えられるが、収集した事例の中で発生要因に言及したものはわずかであったため、発生要因による区別は行っていない。

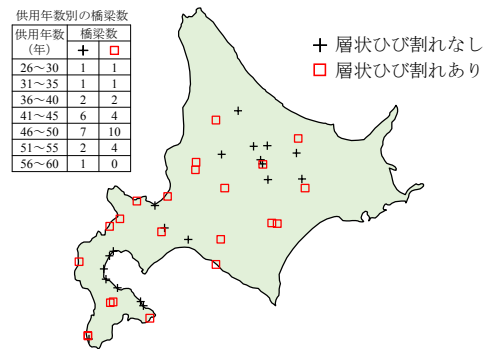
図-1 北海道における層状ひび割れの発生状況

図一1では、調査結果を地図上にプロットした。本調査でひび割れ観察結果を収集できたのは42橋であり、そのうち床版コンクリートに層状ひび割れの発生が確認されたのは22橋であった。対象データには地域等の偏りがあるが、観察結果を収集できた地域には万遍なく層状ひび割れが発生しており、床版における層状ひび割れが北海道全域で発生していることが明らかである。また、図中には層状ひび割れの発生状況を調査時の供用年数別に集計した結果を示しており、本調査の範囲では、供用年数40~60年の橋梁において層状ひび割れの発生事例が多く見られた。

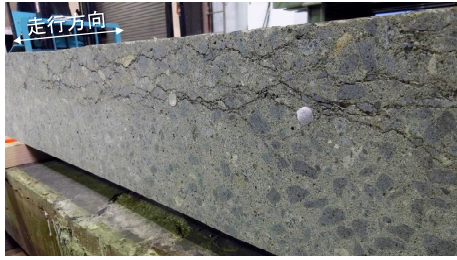
写真-2 切断面のひび割れ性状 (D-D, 試験終了後)

後述する写真-3 には、試験開始前に試験体側面で観察されたひび割れを青線で示している。写真より、膨張材を過剰添加した D-D および D-W の側面には、試験体上側に水平方向のひび割れが数本導入されていることが確認できた。また、写真-2 は、試験終了後に試験体 (D-D) を走行直角方向中央位置で輪荷重走行方向に切断したときの切断面の状況であり、切断面からは、上縁から軸直角方向鉄筋までの 60mm 程度の間に、水平方向

のひび割れが層状に 2~4 本程度発生している様子が確認できた。本写真は輪荷重走行試験後に撮影したものであるが、既往の研究において輪荷重走行疲労によってかぶりコンクリートに層状ひび割れが発生する事例は報告されておらず、また、後述するとおり、輪荷重走行前の時点でコンクリートの超音波伝播速度は健全時より低下した状態であったことから、写真-2 で観察された層状ひび割れが、膨張材の過剰添加によって導入されたものであったと考えられる。なお、本試験体による実橋における劣化状況の再現性については別途詳細な検証が必要であるが、既往の調査事例 1) では、層状ひび割れが粗骨材寸法程度の間隔で発生することが報告されており、ひび割れ間隔の観点では、本試験体は実橋における劣化状況を十分再現している。

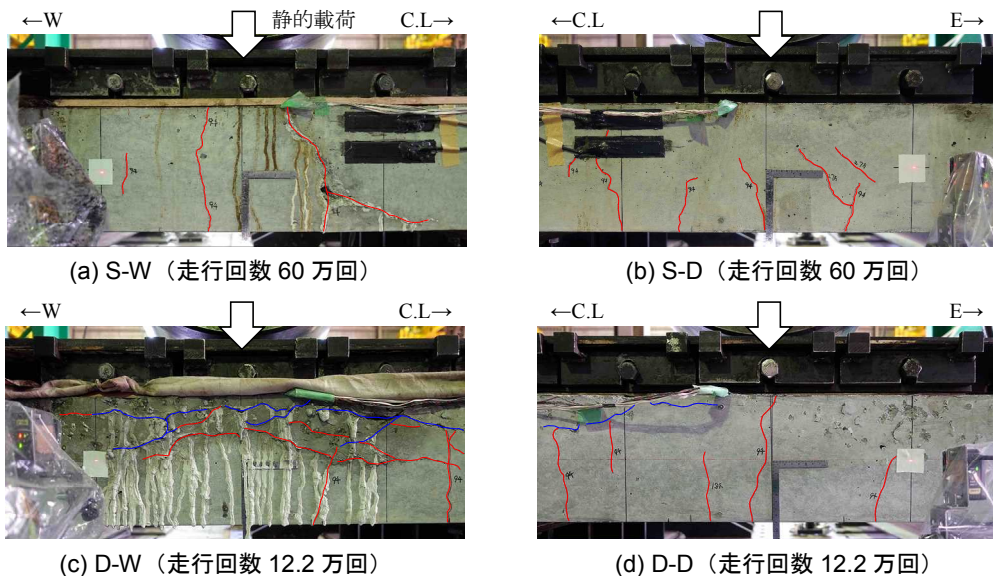
写真-3 に、試験終了時に撮影した試験体側面の状況を示す。写真中の青線は輪荷重走行前(以下、走行前)に発生していたひび割れ、赤線は輪荷重走行(以下、走行)により発生したひび割れを表す。

S-D および D-D では、走行初期に発生した曲げひび割れが早い段階で試験体を上下に貫通するひび割れや斜めひび割れに進展したが、その後、試験終了までに損傷が著しく進行することはなかった。

S-W では、走行初期に曲げひび割れが発生し、支間中央付近では試験体上下に貫通した。その後、走行 6.3 万回までは側面の状況に目立った変化はなかったが、10 万回では貫通ひび割れに沿った漏水および遊離石灰の滲出が見られ、55~60 万回にかけて軸方向鉄筋に沿ったかぶ

写真-3 試験体側面の状況

(青：走行前に発生していたひび割れ，赤：走行により発生したひび割れ)

りコンクリートの剥離が生じてたわみが急増したため、せん断破壊に至ったと判断した。写真-4(a)には、試験終了時の試験体上面の状況を示しており、試験体幅方向に線状にコンクリートの圧壊領域が形成され、給水口付近では部分的に骨材が分離する様子が見られた。以上より、S-W では、既往の水張り環境下での床版の輪荷重走行試験<sup>4)</sup>により報告されている損傷・破壊過程と同様、上面から貫通ひび割れに水が浸入してひび割れ面がすり磨かれることによる剛性の低下、および、土砂化による圧縮縁でのコンクリートの応力伝達機構の低下が、早期のせん断破壊をもたらしたと推察される。

D-W では、他の試験体と同様に走行初期に曲げひび割れの発生が見られたが、上下に貫通することはなかった。その後、6.3万回までに側面の状況に大きな変化はなかったが、10万回では試験体上半分の膨張材の過剰添加部において走行前に発生していた水平ひび割れの開口とその下方での新たな水平ひび割れの発生が見られた。これらのひび割れからは遊離石灰が滲出し、さらに試験体上半分のコンクリートが濡れ色になっていたことから、この時点で上面側の広い範囲でコンクリートが湿潤状態になっていたことがわかる。写真-4(b)には、試験体終了後に試験体上面に塗布していたエポキシ樹脂を除去し、ハンマー打撃により試験体上面の脆弱部を除去した状況を示す。試験体上面（給水口）においては、6.3万回で部分的な土砂化が生じ、10万回では土砂化範囲が拡大するとともにハンマー打撃によって深さ25mm程度までのコンクリートを容易に除去できる状態であった。その後、試験機のたわみ制限装置が作動した12.2万回では、表面に発生していたひび割れに沿って骨材の分離が見られ、脆弱部を除去すると、給水口全体にわたって深さ30～40mm程度まで土砂化が進行していた。この時点で上面

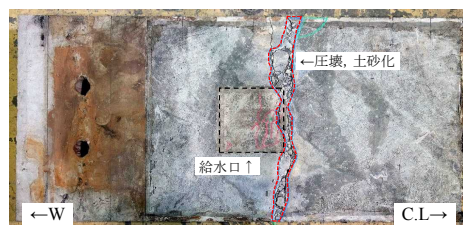
(a) S-W (走行回数 60 万回)

写真-4 試験体上面の状況 (S-W, D-W)

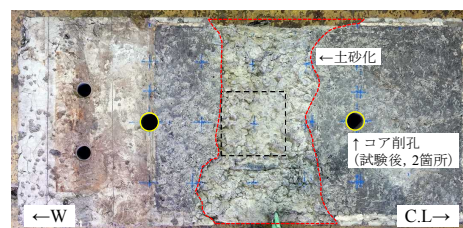
(b) D-W (走行回数 12.2 万回)

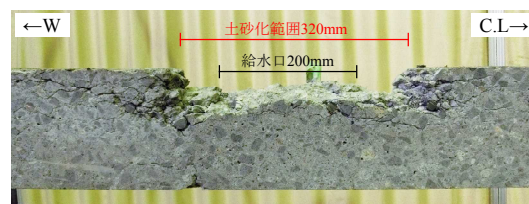
写真-5 試験体切断面の状況 (D-W)

に発生した不陸により走行安定性を確保できなくなったため試験を終了した。試験終了時の土砂化範囲は給水口の寸法200mm×200mmよりも大きく、走行直角方向には試験体幅全長、走行方向には給水口を中心とした300～350mmの範囲であった。また、写真-5は、試験体を走行方向に切断したときの切断面の状況であり、土砂化による著しい断面欠損が生じた箇所の外側には、内部で土砂化が進行する兆候や水平ひび割れの部分的な開口・進行が見られた。これらのことから、D-Wでは、層状ひび割れへの水の浸透に、走行による層状ひび割れの開口

やポンピング作用が相まって、水の浸透範囲ひいては土砂化範囲が給水口より広範囲に拡大したと考えられる。

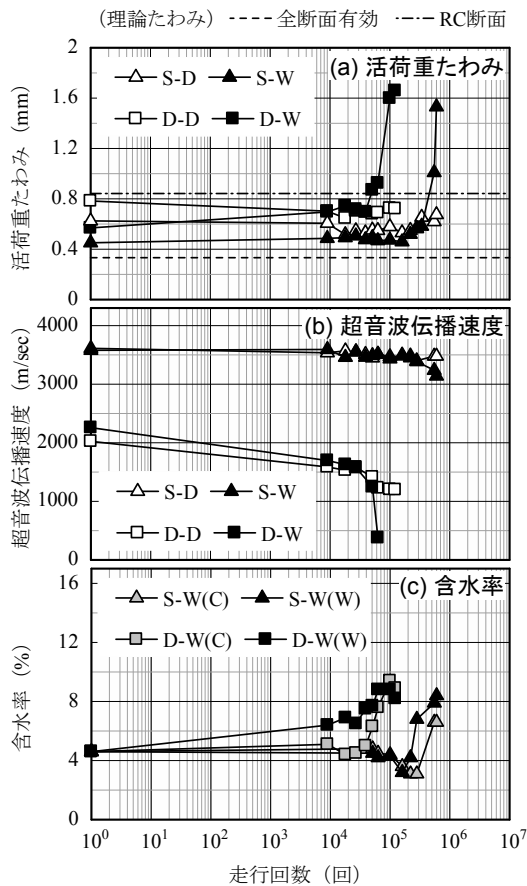
図-3 試験結果 (経時変化)

S-D および D-D では、走行回数の増加とともに徐々にたわみが大きくなる傾向があるが、試験終了までにたわみの急増は見られず、理論たわみの範囲内であった。ただし、2体のたわみを比較すると、D-D においてたわみが大きいことから、層状ひび割れによって疲労耐久性が低下することが示唆される。

S-W では、34 万回まではたわみが S-D と同程度であったが、55 万回以降ではかぶりコンクリートの剥離および上縁コンクリートの圧壊の発生によりたわみが急増した。

D-W では、3.9 万回まではたわみが D-D と同程度であるが、その後たわみが急増した。ただし、この時点で曲げひび割れの著しい開口や斜めひび割れの発生は見られ

ていないことから、このたわみの急増は、構造上の限界状態 (破壊) に達したのではなく、土砂化の進行に伴って試験体有効高さが減少したことによる曲げ剛性の低下に起因するものと推察される。

図-3(b)に、超音波伝播速度と走行回数 (回) の関係を示す。S-D では、試験前後での超音波伝播速度の低下が数%程度であり、本試験の範囲では、試験体内部にひび割れ等が発生していなかったと考えられる。

S-W の超音波伝播速度は、28 万回までは S-D と同程度であったが、55 万回で急激に低下した。これは、写真-3 や写真-4 に示した下面コンクリートの剥離や上面の圧壊を捉えたものと考えられる。

D-D および D-W では、前述のように走行開始前の時点で超音波伝播速度が健全状態 (S-D, S-W) の 50~60% であったが、9 千回の際にはさらに低下して健全状態の 40~50% になった。これは、走行によって、予め導入されていたひび割れの開閉やせん断変位が繰返されたことで、試験体内で層状剥離が徐々に進行したことを表している。その後、D-D では試験終了までに超音波伝播速度の急激に低下は生じていないが、D-W では 6.3 万回で急激に低下した。試験体側面に損傷の進行や漏水、遊離石灰の滲出が見られたのは 6.3~10 万回の間であったが、超音波伝播速度の低下からは、6.3 万回の時点では試験体内部にこれらが先行して発生していたことが推察される。

図-3(c)には、S-W および D-W に関する上側鉄筋位置での含水率と走行回数 (回) の関係を示す。なお、走行回数 1 回目の値は乾燥状態で計測したものである。S-W では、走行開始からしばらくは上側鉄筋位置での含水率に顕著な変化がなく乾燥状態が保たれていたが、28 万回以降に含水率が増加した。試験終了時には、弾性支持材上の試験体上面側で漏水を伴うひび割れの発生を確認しており、負曲げモーメントやせん断力の作用によるひび割れの発生やエポキシ樹脂の剥離による止水の不具合等によって、給水口以外にも水が浸入した可能性がある。

D-W においては、給水口付近の D-W(W) では 9 千回、中央寄りの D-W(C) では 5.1 万回で乾燥状態に対する含水率の増加が見られ、その後も走行回数の増加とともに徐々に増加した。走行前に実施した水張り試験では上側鉄筋位置にまで水が浸透していなかったが、前述のように、走行に伴う層状ひび割れの開口やポンピング作用によって、水の浸透範囲が徐々に拡大したことがわかる。
