論文 UAV を用いた RC 造庁舎の被災調査に関する実験研究

要旨: 建築物の被災調査にドローンを活用することを目的として、地震で被災した RC 造庁舎を対象にドローンを用いて被災調査に関する検証実験を行った。まず、人間による被災度区分判定と、ドローンを用いた被災度区分判定の結果の比較を行った。その結果、ドローンを用いた被災度区分判定の有効性は確認できたが、建物の構造形式を考慮して使用する必要があることが分かった。次いで、ドローンを用いたひび割れ幅評価を行った結果、1億画素カメラを搭載し、撮影距離 5m 程度までドローンを飛行させることができる建物であれば、ひび割れ幅を精度良く評価できることが分かった。

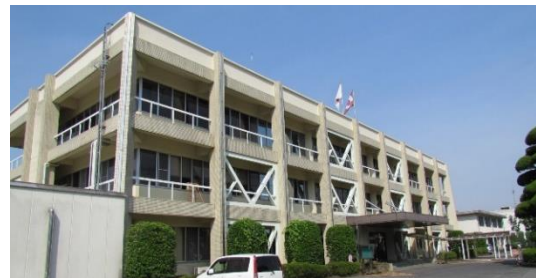
写真-1 対象建物外観

研究対象とした建物の外観を写真-1 に示す。研究対象としたのは, 2016 年 4 月に熊本県にて発生した地震により被災した, 熊本県上益城郡に位置する庁舎建物である。1974 年に建設された地上 3 階, 地下 1 階, 塔屋 1 階 (1 階寸法: 約 46.8m×約 20.5m) の RC 造である。長手方向は 9 スパンの純ラーメン構造, 短手方向は 3 スパンで耐震壁付きラーメン構造, 基礎は直接基礎である。2010 年に枠付き鉄骨ブレース設置による耐震補強が施されている。

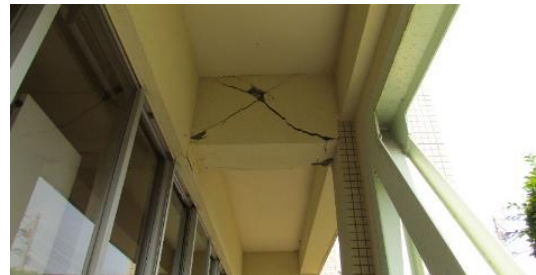
写真-2 せん断破壊した短手方向の梁

短手方向は耐震壁のせん断破壊, 梁のせん断破壊など, 脆性破壊した部材が多数確認された。短手方向の梁の破壊状況を写真-2 に示す。

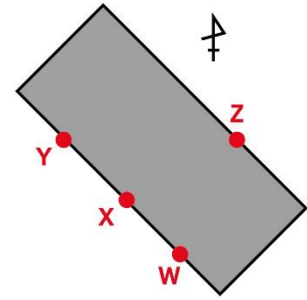
図-1 2-1p と 2-2x のひび割れ幅計測ポイント位置

1階の外周面において、ドローン調査可能な柱や腰壁のひび割れを選定する。ひび割れの計測ポイント位置を図-1に示す。それぞれの位置において、人間によるひび割れ幅計測と、ドローンを用いたひび割れ幅評価を行う。2-1pでは1億画素カメラによりひび割れを撮影し、ひび割れ幅の評価精度を確認する。撮影距離をパラメータとし、5、10、15、20mの4パラメータで撮影する。

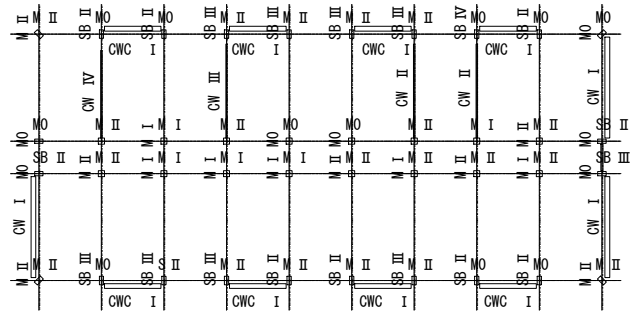
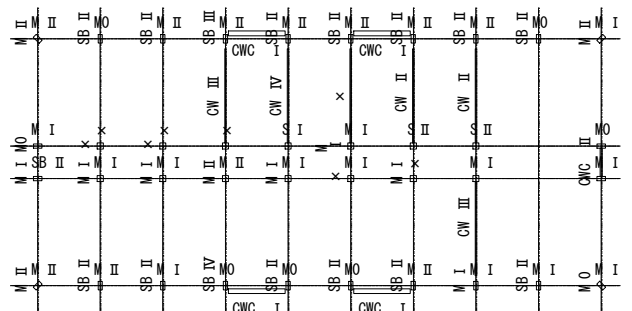
図-2 損傷度一覧

まず、1階から3階まで建物全体を見回り点検した。その結果、1階と3階の損傷が激しいと判断したため、1階と3階において、調査者2人により被災度区分判定を行った。1階および3階の損傷度の一覧を図-2に示す。また、耐震性能残存率 R、および被災度区分判定結果の一覧を表-3に示す。表には後述するドローンを用いた被災度区分判定を行ったと仮定した場合の結果も併せて示している。対象建物は枠付き鉄骨ブレースを用いた耐震補強を施しているため、補強部材を無視した場合、考慮した場合のそれぞれについて、被災度区分判定を実施した。なお、補強部材を考慮する場合、枠付き鉄骨ブレースは柱付き壁と同様に扱った。

補強部材を無視した場合、1階、3階ともに短手方向の判定により「中破」となった。補強部材を考慮した場合も1階、3階ともに被災度は「中破」のままであった。なお、3階の短手方向には枠付き鉄骨ブレースは設置されていないため、短手方向の R は補強部材無視の場合と同じである。

本調査建物においては、いずれの階、方向、補強部材考慮の有無での比較においても、人間による被災度区分判定とドローンを用いた被災度区分判定の結果は同じであった。R を比較すると、人間とドローンで長手方向では最大 1.25、短手方向では最大 4.45 の差があった。本調査建物は、長手方向では軽微な柱の曲げひび割れが多く、外周部の部材のみで算定してもあまり差がなかった。一方、3階の短手方向は、建物内部の複数の耐震壁の損傷が大きく、ドローンを用いた被災度区分判定ではその部材が算定に含まれないため、R に大きな差が生じた。

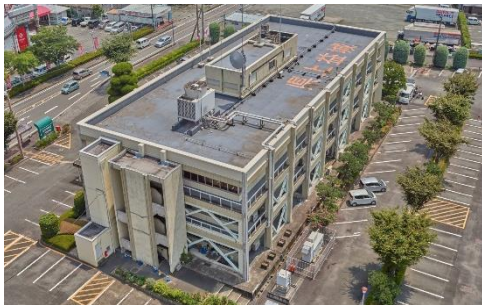
写真-3 建物全景

1 億画素カメラを用いて建物全景を遠距離から撮影した。西側上空から撮影した建物全景を写真-3 に示す。

建物の全体を把握することが可能であり、地震後に倒壊や外周部の部材の激しい損傷などの大きな被害が生じていれば、それらを確認できると考えられる。また、人間による調査では、建物の状況によっては内部に入らず、高層階の外周部の損傷状況を確認することが難しいが、ドローンの空撮ではそれが可能になるため、建物の応急危険度判定にも有効であると考えられる。

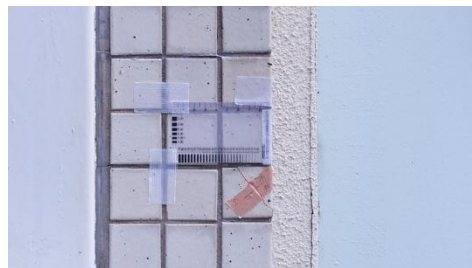
写真-4 ひび割れ幅の評価の様子 (1 階の柱, X 位置, 撮影距離 5m, 1 億画素カメラ)

1 億画素カメラにより、部材のひび割れを撮影し、ひび割れ幅の評価精度を確認した。図-1 に示した X 位置のひび割れについて、ドローンを用いて撮影し、ひび割れ幅を評価した様子を写真-4 に示す。また、人間によるひび割れ幅計測値とドローン調査 (1 億画素カメラ) によるひび割れ幅評価値の比較を表-4 に示す。後述する 2-2x の結果も併せて示している。撮影画像からのひび割れの抽出、ひび割れ幅の評価には汎用ソフト「CFTracing」を用いており、そのソフトで使用できる jpeg 形式のデータで評価した。1 億画素カメラで撮影したものは 11608×8708Pixel の画像から読み取っている。

1 億画素カメラの撮影画像では、撮影距離 5m では良好にひび割れ幅を評価できるものと、精度が低い評価となるものがあった。撮影距離が 10m よりも大きくなると小さいひび割れでは汎用ソフトによるひび割れの自動検出が不可能となったり、評価精度が低くなった

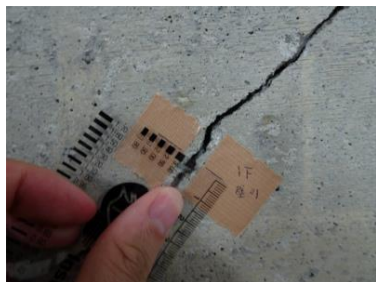
写真一5 人間によるひび割れ幅の計測（壁01）

建物の内部 (室内) において、比較的大きなひび割れが生じている耐震壁を選定した。ひび割れは 4 点計測し、0.2~3.5mm の幅であった。人間によるひび割れ幅の計測状況を写真-5 に示す。次いで、2000 万画素カメラにより、電灯を点灯した場合と、消灯した場合で対象の耐震壁の撮影を行った。人間による計測値と、ドローン調査によるひび割れ幅評価値の比較を表-5 に示す。

幅 3.5mm のひび割れが点灯、消灯いずれの場合も、0.7mm と評価され、正確に評価できていないことが分かる。また、幅 1.2mm のひび割れでは、点灯の場合で 0.6mm、消灯の場合で 0.3mm と評価され、消灯した場合の方が精度が低いことが分かる。幅 0.2mm のひび割れは汎用ソフトによる自動検出が不可能であった。このことから、仮にドローンが室内に侵入でき、電灯が点灯していたとしても、外部に比較して暗いため、ドローンを用いて建物内部の部材のひび割れ幅を評価するのは難しいと考えら

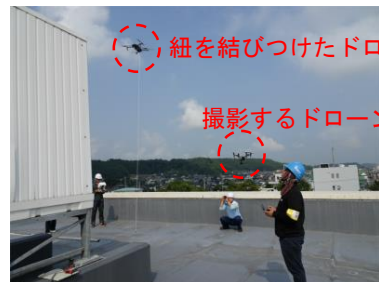
写真一6 ドローンを用いた傾斜角調査の様子

対象としたのは、屋上に設置されていて、地震により傾斜した貯水槽である。まず、2人の調査者によって下げ振りを用いて傾斜角の計測を行った。1人が下げ振りを持ち、もう1人が計測を行った。所要時間は1分程度であった。人間による傾斜角の計測では、約3°（126/2030mm）となった。

ドローンを用いた傾斜角調査の様子を写真一6に、撮影した画像を写真一7に示す。貯水槽の任意の箇所の長さを計測しておき、それを基に画像から傾斜角を算出した。ドローン調査による傾斜角の計測では、約4°（116/1597mm）となり、傾斜角度の精度に関してはある程度有効であると言える。しかし、真正面から撮影できていないことや、紐が風でなびいている影響等により、画像から読み取る長さには実測と誤差があった。上述の方法を用いた場合、操縦者が2人必要となるとともに、紐が写る位置の調整や、風の影響などによって、所要時間は人間による調査より長くなる場合がある。さらに、画像に写っている任意の箇所の長さをキャリブレーション

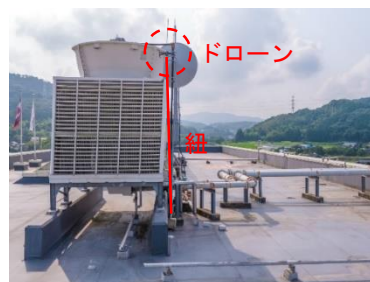
写真一7 ドローンから吊り下げた紐を撮影した画像

一方、撮影していた動画から静止画を抽出し、傾斜角の直接測定を試みた結果、人間による傾斜角の計測（約3°）と同じ値となった。これは、ドローンに取り付けられた3軸ジンバル（3軸電動ブラシレス・ジンバル：傾きを感知すると自動的に傾きを調整する装置）によりカメラを水平に保ち続けられるため、風などの外力やドローンの飛行の動作に影響を受けることなく、撮影対象物の傾斜角を精度良く測定できたと考えられた。ドローンに搭載されているジンバルを利用することで、建物の傾斜角計測は容易にできると考えられる。

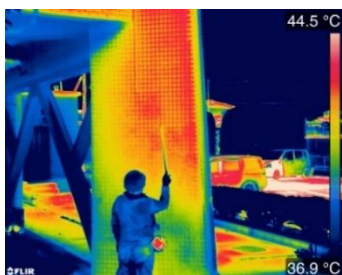
写真-8 赤外線カメラで撮影した柱

赤外線カメラにより撮影した柱の様子を写真一8に示す。人間による打診検査も同時に実施した。

タイルの浮き上がりが確認された箇所の温度が高くなっていった。地震による被災時にはタイルの剥離面積が大きくなっている可能性があるため、赤外線カメラでタイルが剥落するリスクのある箇所を確認する必要がある。また、タイルに近づいて打診検査するのは危険であるため、ドローンで安全な離隔距離をとることで調査者の安全を確保した調査が可能になる。

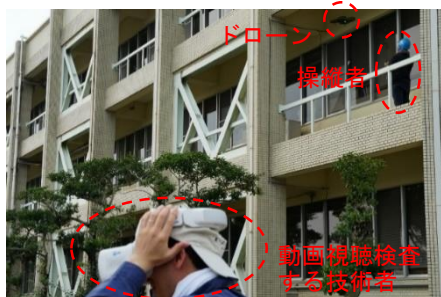
写真-9 FPV撮影と動画視聴検査の様子

まず、1人の操縦者がドローンを目視内追従航行しながら、建物の外周を1周回るように動画撮影した。そこで撮影された動画はリアルタイムに、VRゴーグルで技術者等が見ることができる。ゴーグルを被り、頭を振ると、その動きにカメラの方向が対応するため、技術者が見たい角度に変更することが可能である。動画撮影の様子と、その動画をリアルタイムに視聴する技術者の様子を写真-9に示す。この機能を用いれば、専門的な知識のある技術者が現地に行かずとも被災調査を行うことができ、災害時の被害状況の把握に有効である。

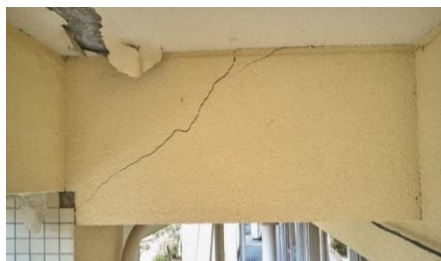
写真-10 FPV静止画撮影による梁の損傷

次いで、操縦者が目視内追従航行しながら、1階の梁の静止画を撮影した。梁の損傷を写真-10に示す。ひび割れ幅の計測はできないが、応急危険度判定や被災度区分判定を行ったことのあるレベルの技術者が画像を見れば、損傷度を推定することが可能であると言える。
