## 論文 マルチスケール統合解析による栈橋上部工の塩害劣化と耐荷力評価

**要旨:** 供用開始から 30 年が経過した栈橋上部工を対象に、マルチスケール統合解析を適用して塩害劣化進行評価を実施した。劣化実態調査結果を参照した予備検証を通して環境条件を設定することで、塩害劣化評価では、材齢 30 年後に鉄筋腐食によるひび割れが確認され、実構造物で確認された損傷状態と概ね再現することができた。その上で耐荷力評価の一例として、材齢 30 年時に床版中央を静的に押抜き、塩害による材料劣化後の残存耐荷力評価を実施した結果、塩害劣化により剛性低下が生じるものの、最大耐荷力に及ぼす影響は小さいことが分かった。また、腐食の影響により靱性が低下する傾向が確認された。

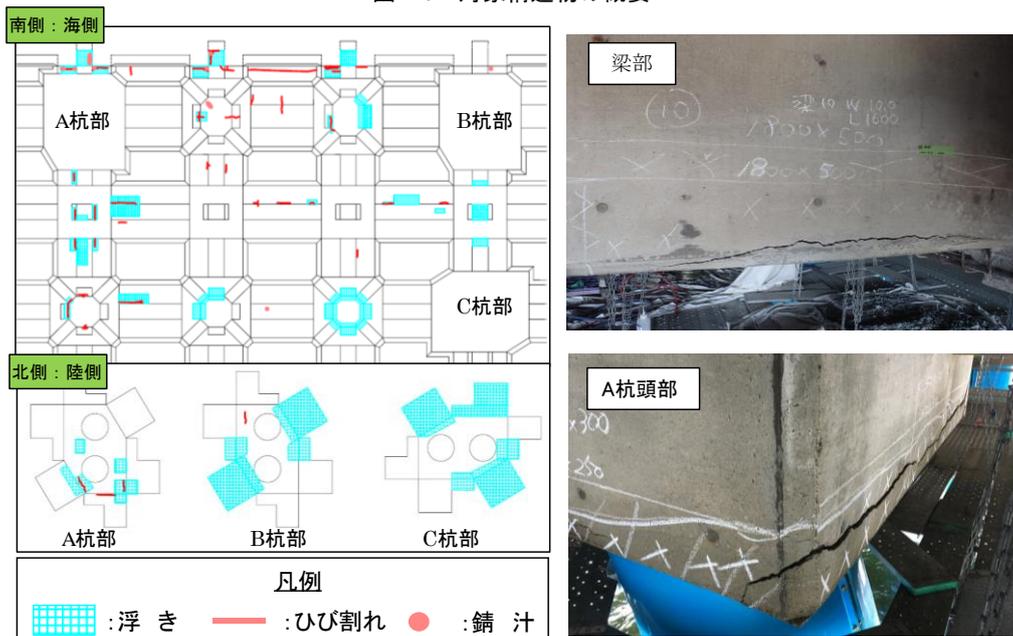
図-2 コンクリートの劣化状況（上：平面展開図，下：杭頭巻立て部展開図）と主な劣化状況写真

対象構造物の梁と杭頭巻立て部におけるコンクリートの詳細劣化調査結果を図-2、表-1 に示す。部位によって劣化度合いに差はあるが、下面全体に塩害劣化が生じている。さらに、全体的にひび割れが生じているにも関わらず、いずれの場所においても錆汁の発生を伴わない劣化となっている。ただし、床版部では、ひび割れが殆ど見られず、梁・杭頭巻立て部に比べて損傷が軽微であった。

梁部において、側面には水平方向のひび割れおよび剥離が栈橋下面全体に生じている。しかしながら、底面にはひび割れの発生は殆どなく、剥離に関しても側面と比較するとかなり少なくなっている。

杭頭巻立て部では、側面では梁同様、水平方向にひび

割れが生じており、一部水平ひび割れから派生して杭頭に向かって鉛直ひび割れが生じている。コンクリートの剥離に関しては、全箇所において底面から側面に連なった劣化が発生しており、一部でコンクリートの剥離・剥落が生じている。

材齢30年時における最大主ひずみと腐食量分布を図-13に示す。最大主ひずみが大きくなっているのは躯体表層部分と鉄筋位置である。腐食量分布図と比較すると、鉄筋配置要素で腐食量が相対的に大きくなり、腐食による影響で鉄筋位置にひび割れが生じているものと推察される。躯体表層では、乾燥収縮によるひび割れの他に、梁水平方向に沿ったひび割れも生じており、腐食に起因したひび割れであると判断される。図-2で示した実構造物のひび割れ写真においても、梁水平方向にひび割れが見られる。定性的ではあるが、現状の劣化状態を再現することができた。

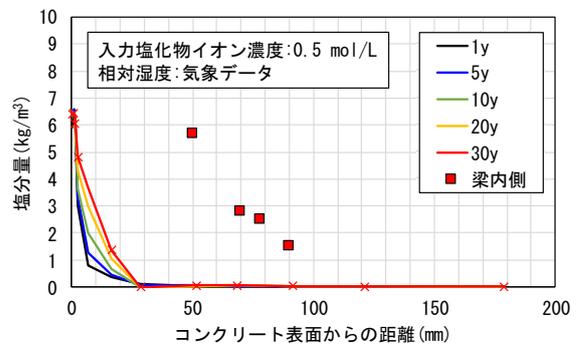
図-6 相対湿度を気象データとした塩分量分布

環境作用を気象データに基づいて設定した時の解析結果を図-6 に示す。供用開始から 30 年後の解析結果と同図に示した詳細点検時に得られた塩分量分布を比較すると、内部への浸透量は乖離が大きくなった。実測値との差異が生じた原因として、栈橋下面の水分状態が実環境と異なっていたことや乾湿繰返しの影響が考えられる。

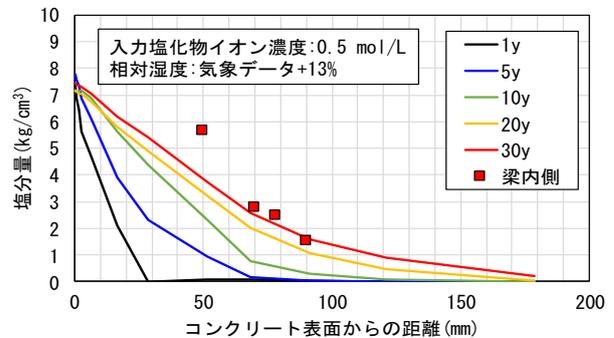
図-8 相対湿度を気象データ+13%とした塩分量分布

条件修正後の解析結果を図-8 に示す。梁内側の計測

データと30年後の解析結果が概ね一致する結果となり、実現に近い挙動を確認できた。本解析で設定する塩化物イオン濃度および相対湿度の概要を図-9に示す。

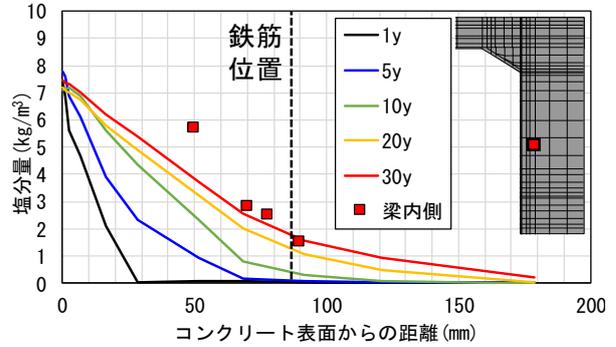
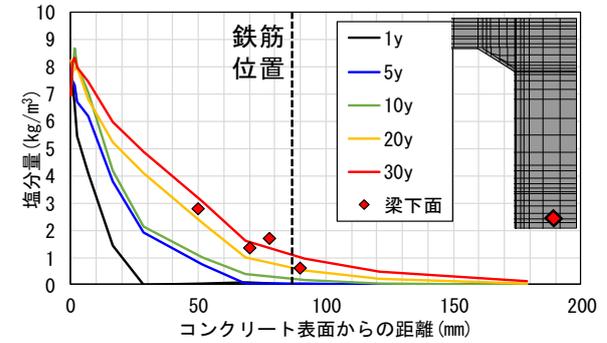
図-10 梁部の塩分量分布

梁断面(図-2 中断面 B-B の左側)におけるコンクリート表面からの塩分量分布を図-10に示す。鉄筋位置(コンクリート表面から88mm)付近では、解析結果と計測結果は同等の値となっており、概ね一致していると言える。相対湿度が高い梁内側の方が塩化物イオンの浸透量が多い傾向である。

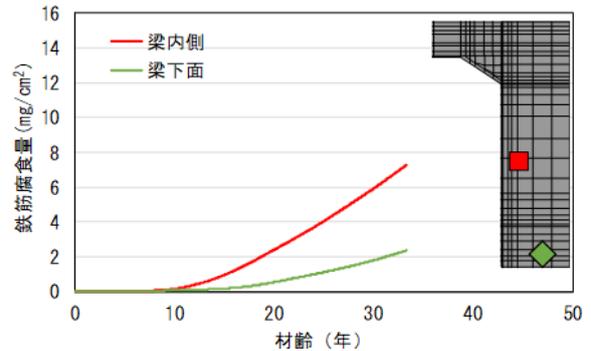
図-11 梁部鉄筋位置の腐食量推移

同断面の鉄筋腐食量推移を図-11に示す。近傍の梁部で計測された鉄筋腐食量-ひび割れ幅関係を図-12に示す。ただし、鉄筋腐食量は、ノギスを用いて鉄筋径を計測し、鉄筋の断面減少率から算出している。材齢10年頃より、梁内側、下面ともに腐食量が増加し始めることが分かる。材齢30年におけるモデル化範囲近傍の梁での計測結果では、鉄筋腐食量は1.0~5.0 mg/cm<sup>2</sup>であり、解析結果は概ね一致している。一般的に、実験に基づくひび割れが発生する腐食量は20~30 mg/cm<sup>2</sup>程度<sup>4)</sup>であるが、腐食生成物の組成は環境条件によって異なるため、本検討のように実現に近い気象条件下では幾分小さい腐食量であってもひび割れが生じるものと思われる。

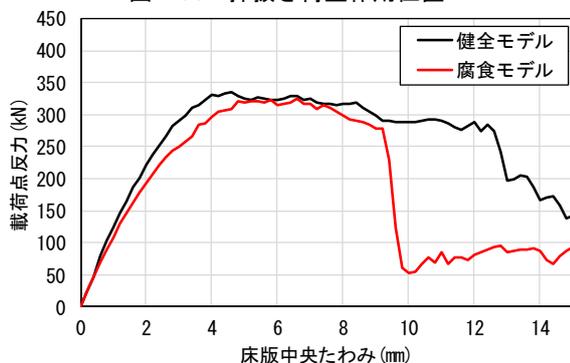
図-15 床版中央の荷重-変位関係

塩害により劣化した場合、荷重-変位関係では健全モデルに比べて剛性の低下が確認できるが、両ケースの最

大耐力は、340 kN（腐食を考慮）と 346 kN（健全モデル）となり、大きな差異は生じていない。一方で、腐食を考慮した場合、腐食ひび割れの影響により健全モデルに比べて靱性が低下する結果となった。したがって、本検討で対象とした条件下においては、供用開始から 30 年での劣化状態において、塩害劣化による損傷が顕在化し始めているものの、耐力に及ぼす影響は小さいといえる。時間経過により劣化が進行した場合や、補修・補強を施した場合の残存耐力評価については今後の課題としたい。
