論文 コンクリート中のエポキシ樹脂塗装被覆鉄筋における腐食損傷に関する実験的検討

要旨：米国フロリダ州におけるエポキシ樹脂塗装被覆鉄筋（以下、EP筋と称す。）の腐食損傷事例では、厳しい塩害環境下と高温多湿の影響と言われているが、他方でEP筋の品質に問題があったとの指摘もある。本研究は、EP筋のコンクリート中における腐食損傷に対する抵抗性を把握することを目的に、我が国で製造されたEP筋を用いて、フロリダ州の環境と干満帯を模擬した乾湿繰返し試験による腐食促進試験を実施したものである。その結果、コンクリート中のEP筋に腐食が確認され、エポキシ樹脂塗装の損傷は大別して4つに分類できた。また、タッチアップ材による補修では、その腐食抑制効果は小さい結果を得た。

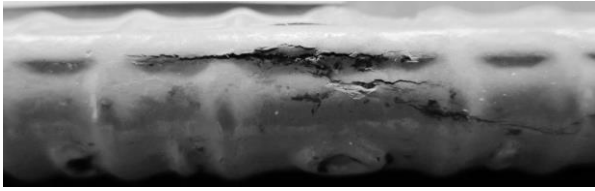
各サイクルの腐食促進試験後コンクリート中からEP筋を採取した結果、目視でEP筋に腐食が生じていることが確認できた。損傷状況を写真-2~写真-5に示す。EP筋の損傷状況はその特徴から大別して4種類に分類することができた。すなわち、a)リブ上のエポキシ樹脂が薄いと思われる箇所からのひび割れ(写真-2)、b)局所的な腐食に伴うEPの盛り上がり(写真-3)、c)損傷した箇所から生じた微細なひび割れ(写真-4)、d)タッチアップ材で補修をした箇所からの錆(写真-5)である。写真-3の箇所に変状が生じている箇所のエポキシ樹脂塗装を剥がすと、鉄素地に写真-6に示すとおり腐食が生じていた。このことからエポキシ樹脂塗装を劣化因子(水分や塩化物イオン)が透過し、素地を損傷させていることが考えられる。なお、SUSは一部に孔食が見られたが、全体的には点錆が生じている程度であった(写真-7)。

写真-2 リブに沿った EP 樹脂塗装のひび割れ

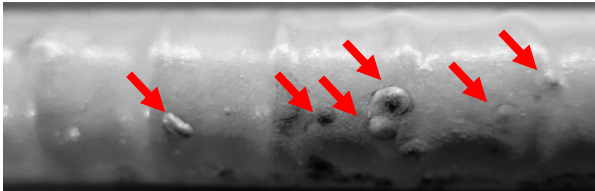
写真-3 EP 樹脂塗装の膨れ (矢印部)

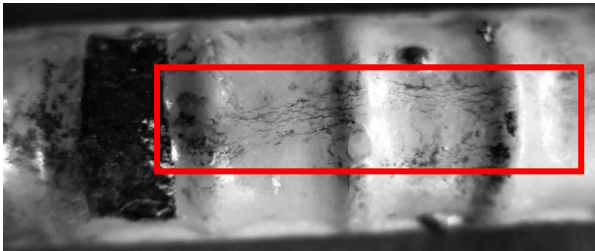
写真-4 損傷部から発生した EP 樹脂塗装の微細なひび割れ (枠部)

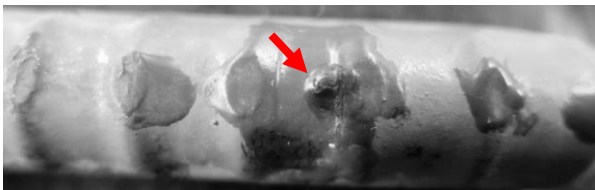
写真-5 補修部から発生した腐食 (矢印部)

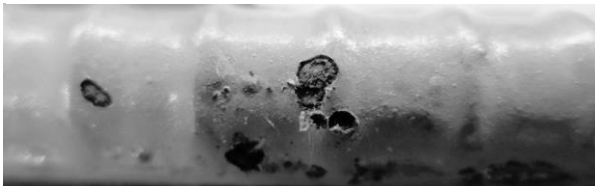
写真-6 EP 樹脂塗装の膨れが発生した箇所の鉄素地状況 (腐食が発生)

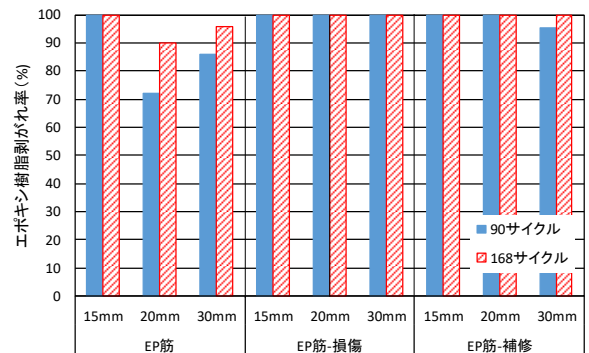
図-5 エポキシ樹脂塗装の剥がれ率

ポキシ樹脂塗装が剥がれたことから、エポキシ樹脂塗装と鉄素地との付着が著しく低下していることが確認された (図-4)。このように簡単にはがれた範囲を剥がれ率として図-5 に示す。その結果、EP 筋-損傷は、90 サイクルから全部剥がれていることが確認された。一方で、補修を施した EP-補修の場合、90 サイクルのかぶり 30mm で 95%の剥がれが生じ、168 サイクルでは全部剥がれる結果となった。したがって、損傷部のタッチアッ

プによる防錆効果は比較的小さいと考えられる。また、損傷を与えていない EP 筋の場合、かぶり 15mm では全部剥がれる結果となったが、損傷有と比較すると多少は腐食を抑制される結果となった。

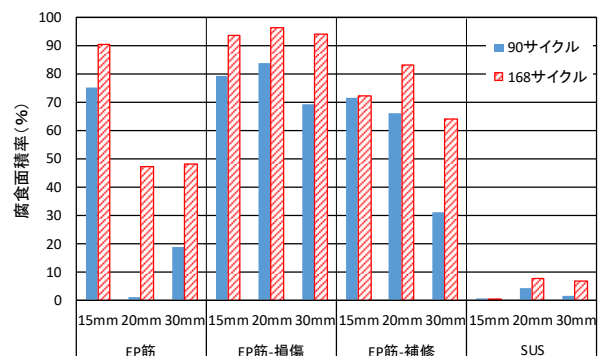
図-7 腐食面積率

EP 筋の腐食面積は、図-6 に示す指標を定義して、黒錆と赤錆の面積を計測して全面積に占める割合を腐食面積率とした。腐食面積率を図-7 に示す。EP 筋では、90 サイクルから 168 サイクルで腐食が進行していることが確認できる。EP 筋-損傷と EP 筋-補修については、168 サイクルでは大きく変わらない腐食面積率である結果となった。また、90 サイクルの EP 筋においてかぶり 20mm の結果が極端に小さくなっている理由は、試験体のばら

つきの影響が考えられるが、詳細は不明である。

比較とした SUS は点錆が生じており、8%程度の腐食面積率であった。

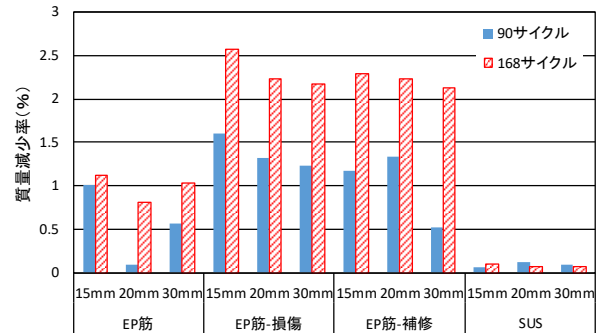
図-8 質量減少率

クエン酸水素二アンモニウム水溶液を用いて除錆し、腐食生成物除去後質量から求めた質量減少率を図-8に示す。図より腐食面積率と同様に90サイクルから168サイクルで腐食が進展していることが確認できる。なお168サイクルでEP筋の質量減少率は平均1%程度であった。一方でEP筋-損傷およびEP筋-補修では168サイクルの質量減少率は平均2%程度となった。このことから、エポキシ樹脂塗装が一度損傷してしまうと、損傷していない場合と比較して2倍の腐食が生じることが判明した。

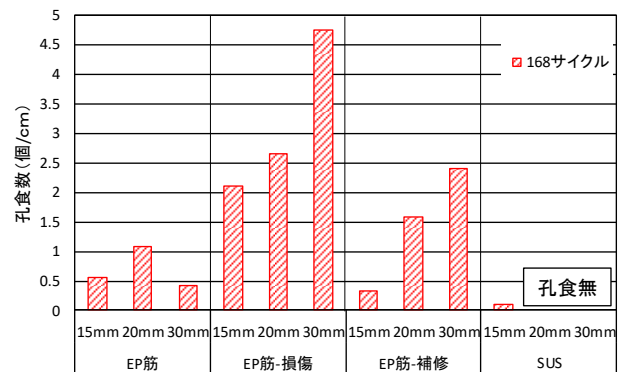
図-9 鉄素地に発生した孔食数

EP筋の鉄素地に写真-8に示すような孔食が確認された。特に、エポキシ樹脂塗装が腐食により損傷している箇所で孔食が発生していることが多かった。一方で、人為的にEPを損傷させた箇所については写真-9に示すように孔食ではなく、面的な腐食になりその周辺に孔食が発生していた。このような孔食が生じた位置ではマクロセル腐食が生じていると考えられる。図-9に単位長さあたりの孔食数を示す。ここでは孔食の定義として直径2mm以上のものを対象としている。EP筋に比べてEP筋-損傷が孔食の数は多くなる傾向が得られた。この理由として上述したようにマクロセル腐食の影響が考えられる。一方で、EP筋-補修は、孔食数が少ない結果となった。このことから、防食にはタッチアップ材塗布の効果は少なかったが、孔食の抑制に対する効果は有すると言える。図-10に最大孔食深さの結果を示す。最大深さは、EP-損傷で3.44mmの孔食が確認された。平均孔食深さはEP筋で1.7mm、EP筋-損傷で2.8mmおよびEP筋-補修で2.2mmとEP筋-損傷が深くなる結果となった。孔食数と孔食深さの結果から、エポキシ樹脂塗装が損傷したままコンクリート中に設置された場合、孔食の発生リスクは大きくなり、鉄筋の破断等につながる可能性があると考えられる。

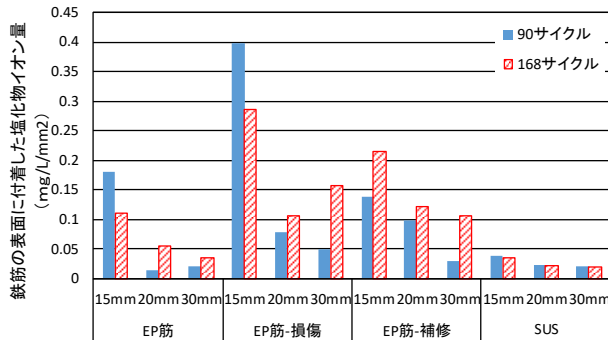
図-11 鉄筋表面に付着した塩化物イオン量

本試験では、エポキシ樹脂塗装に損傷が生じていないエポキシ樹脂塗装鉄筋においても鉄筋素地に腐食が発生していることが確認された。これは、エポキシ樹脂塗装を外的因子（水分や塩化物イオン）が透過していることが示唆していると考えられる。一方、実際に使用した製品の品質評価試験では、JSCE E104-2003 の塗膜塩化物イオン透過性において塩化物イオンは透過しない結果となっていた。しかしながら、水蒸気透過性については、性能確認試験が規定されていないことから、水蒸気が透過するかどうかは不明である。そこで、本研究では塩化物イオンの透過性に着目して鉄筋素地の塩化物イオンの付着量を調査した。測定方法は、コンクリート中から鉄筋を採取し、エポキシ樹脂塗装を剥いだ後、所定の長さ（90mm～120mm）に切断した。その後、50℃の蒸留水に浸漬させ超音波振動を加えて塩化物イオンを抽出した。なお、液固比は一定（蒸留水：鉄筋表面積＝1ml：240mm²）としている。抽出液を液体イオンクロマトグラフにより塩化物イオンの測定を行い、単位面積当たりの塩素イオン量で評価を行った。基本的に錆部には塩化物イオンが集積する傾向があることから、塩化物イオンがあればエポキシ樹脂塗装を透過して錆が発生したと考えられる。ただし、腐食によりエポキシ樹脂塗装が損傷した場合は塩化物イオンが浸透して発錆したのか、損傷が生じて塩化物イオンが付着したのかが不明である。図-11 に測定結果を示す。EP筋ではかぶりが小さいほど、また、腐食が激しいほど鉄筋の表面に付着した塩化物イオン量が多くなる結果となった。したがって、エポキシ樹脂塗装を塩化物イオンが透過している可能性があることが示唆されたと言える。
