報告 地下鉄トンネルにおける塩害対策の効果確認と塩分吸着工法の検討

要旨：地下鉄トンネルの塩害に対して通常の断面修復材による補修では再劣化することを確認し、塩害の原因となる漏水箇所への決定および犠牲陽極材と表面含浸材の補修方法による塩害対策工事を実施してきた。塩害補修箇所における外観目視、自然電位測定等に加えてはつり調査を行い、犠牲陽極材による塩害対策は効果があることを確認できたが、犠牲陽極材の効果時間については想定より短いことが分かった。さらに劣化部分における鉄筋背面のはつりを行わないことで施工性の向上を図れることから、塩分吸着工法について室内試験と現場試験施工を行っている。

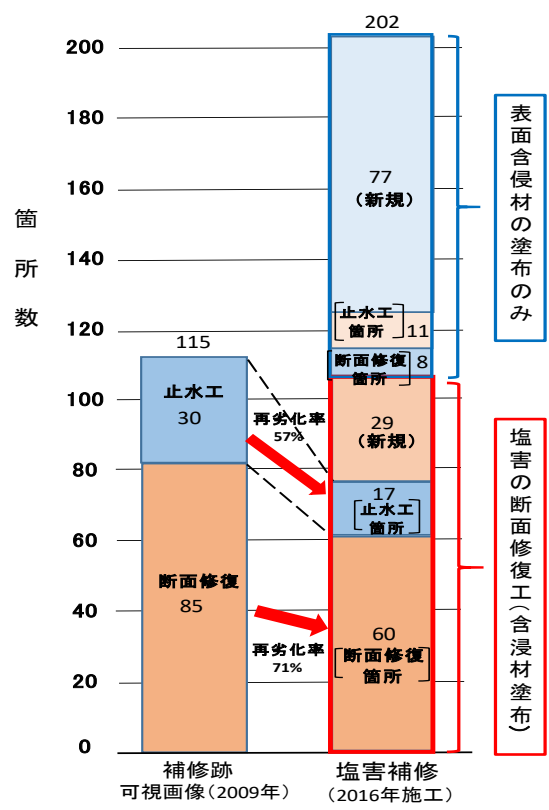
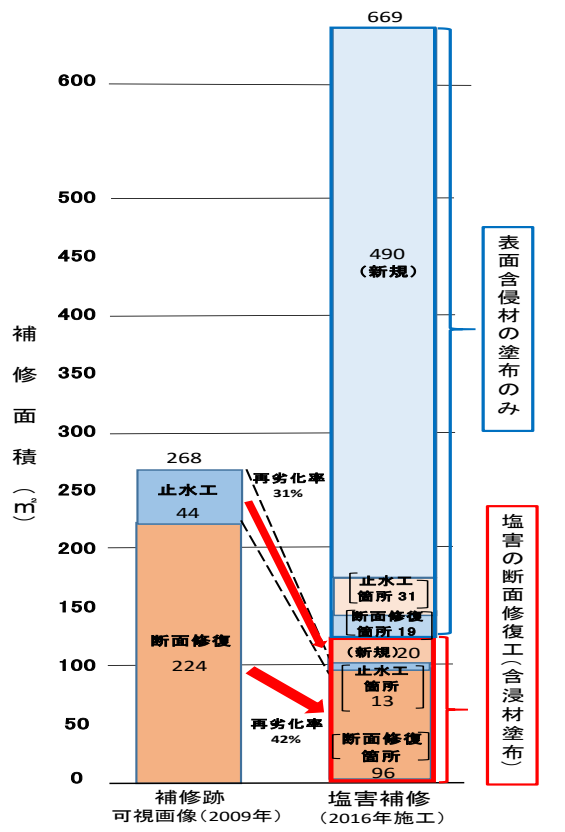
図-1 亀島川区間の補修再劣化率

最も補修箇所が多い亀島川区間における劣化の状況をさらに詳細に見ることとした(図-1)。可視画像の調査および塩害対策における補修の箇所数に加え、補修を行った面積による比較を行った。補修跡における断面修復箇所は71%の割合で塩害対策の断面修復工を行っており、止水工箇所は57%しか塩害対策の断面修復工を行っていない。通常の断面修復箇所は塩害対策の断面修復を行う確率が高いことがわかるが、断面修復を行った面積を見ると再劣化率は42%であり、通常の断面修復で行ったすべての範囲は行っておらず、塩害対策の補修面積は抑えられていることがわかる。

また、塩害補修として新規に行う表面含浸材の塗布は多いが、補修後に新たに発生した漏水および漏水跡によって塩分がコンクリート表面に付着しており、これ以上の浸透を防ぐために予防保全として実施していることとなる。これらのことから、漏水が発生した時点で早めに止水工を行ってコンクリートの劣化を予防することと、トンネル築造時に漏水自体の発生をできる限り抑制することが構築の延命化につながると考えられる。

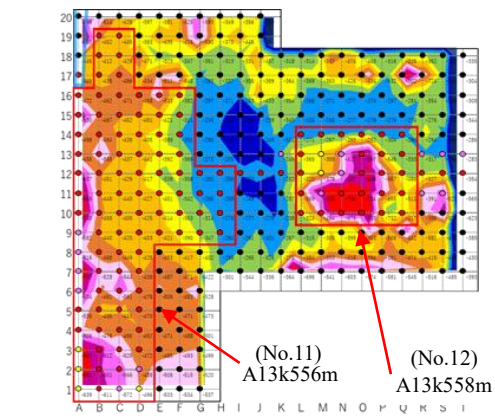
図-2a 大島川 A 線 No. 11, 12 の状況

自然電位の測定結果は前回と大きくは変わらず、-350mV より卑な値が多かった。今回ののはつり調査の結果からも、外部からの自然電位による計測では鉄筋の腐食状態を把握し評価することは困難であることがわかった。

この要因として、鉄筋に防食電流が流れている状態 (内部電源方式) で自然電位測定を実施していること、表面含侵材を塗布し撥水効果があるにも関わらず躯体表面に外部から電極を当て、コンクリート中の含水率が安定しない状態で計測していることが起因していると考えられる (図-2)。

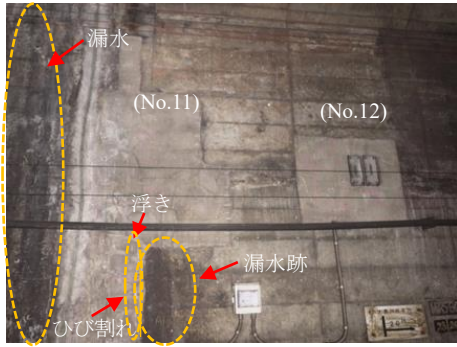
図-2b 大島川A線 No. 11, 12 の状況

外観目視では、近接からコンクリート表面の状態を確認するとはく落等の大きな劣化には至っていないが、一部断面修復材にひび割れおよび浮きが確認された。

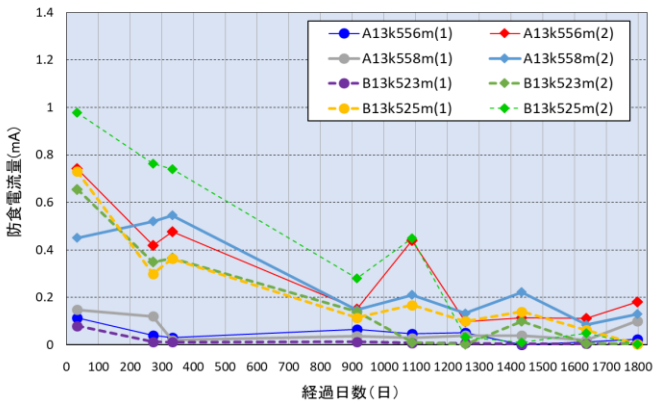
図-3 防食電流量の経時変化(大島川)

経過日数1,800日でみると、防食電流量は0.004~0.182 mA の範囲で推移しており、はつり調査の結果からも鉄筋腐食の進行は見られなかった。また、復極量は62~310 mV の間であったが、外部電源方式による防食基準値100 mV を満たしていない箇所でもはつり調査の結果から犠牲陽極材の効果が確認できた(図-3, 4)。

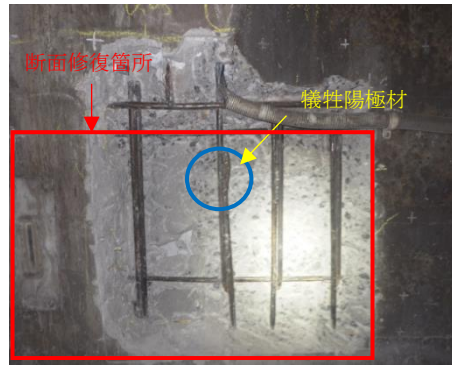
写真-3 鉄筋腐食の状況 No. 11 (大島川A線 13k556m)

はつり調査の結果、犠牲陽極材を設置した鉄筋および周辺の鉄筋に腐食の進行は見られず、既存の鉄筋に対して十分な防錆効果があることが確認された。だが、一部断面修復部の端部に鉄筋腐食や水平鉄筋に表面錆が確認された(写真-3, 4)。

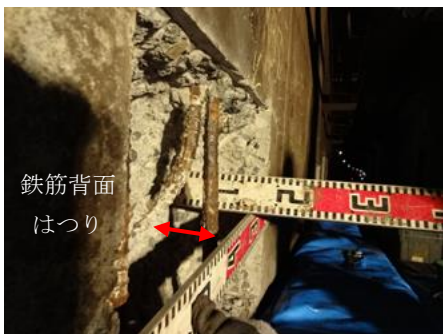
写真-5 鉄筋背面までのはつり状況

犠牲陽極材を用いた電気防食工法ではコンクリート中の塩化物イオン濃度に関係なく、劣化部分のコンクリートをはつった時に鉄筋背面 20mm までのはつり出す作業が必要であった（写真-5）。そこで、鉄筋が部分的な表面錆（点錆、面錆）以下で、鉄筋位置の塩化物イオン濃度が $10\text{kg}/\text{m}^3$ 未満⁵⁾であれば、はつり深さを鉄筋中心位置までに軽減できる塩分吸着材を配合したポリマーセメントモルタルによる補修方法（以下、塩分吸着工法という）について検討を行った（図-5）。鉄筋背面 20mm のはつりを行わないことで施工手間が軽減でき、施工日数を短縮することができる。
