報告 鉄道橋における塩化物イオン吸着剤を用いた断面修復工法の 20 年経過後の防錆効果と耐久性に関する実態調査結果

要旨：塩害を受け、塩化物イオン吸着剤を用いた断面修復工法で補修した鉄道橋において、20年経過後の防錆効果及び耐久性調査を実施した。結果は、再劣化は確認されず、一般的なポリマーセメントモルタルによる断面修復工と比較して明らかに高い防錆効果を確認した。また、鉄筋周りには、防錆効果を発揮する量の亜硝酸イオンが残存し、防錆効果を引き続き継続するものと考えられる。

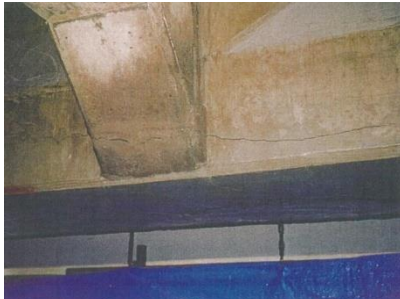
図-4 主桁のひび割れ(橋軸方向)

主桁下フランジに橋軸方向のひび割れや錆汁が確認されていた(図-4)。かぶりをはつり取ると図-5に示す通り、全体的に錆が生じ、最外縁のスターラップには断面欠損が生じていたが、主筋には断面欠損は生じていなかったと記録されている。

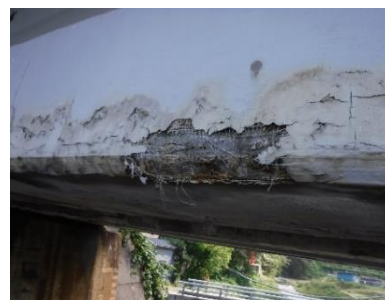
図-13 下り線外観劣化状況

下り線では、図-13の通り海側桁の中央部に表面被覆工が劣化し、錆汁のような汚れが認められた。コンクリート表面には、最大で 2mm 程度の橋軸方向にひび割れが認められた。この他は、表面被覆工に剥がれは生じていたが全体的には健全な状態であった。

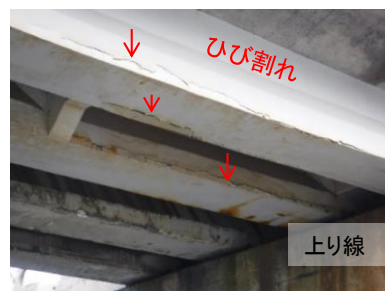
図-14 上り線外観ひび割れ状況

一方、上り線では、図-14の通り断面修復した箇所は広範囲にひび割れが生じており、一部に錆汁が認められた。また、橋軸方向のひび割れは、幅 1mm~5mm 程度と非常に大きくその付近のかぶりコンクリートには浮きが生じていた。ひび割れにスケールを差し込むと深く入り、鋼材まで、到達している可能性が高いと考えられた。

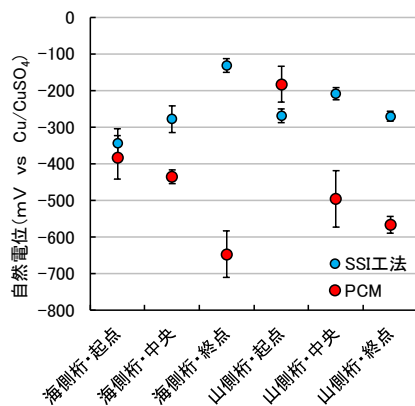
図-15 自然電位上下線比較

自然電位測定の結果は、表-1および図-15の通りである。SSI工法により補修した下り線では、海側桁の起点下面において、若干卑側の要素値が計測されたが、それ以外では平均値が-300mVより貴側の値であった。一方、上り線では、山側桁の起点下面で7測点全てが貴側で平均値が-183mVと貴側の値となったが、全体的に-350mVより卑側の値であった。

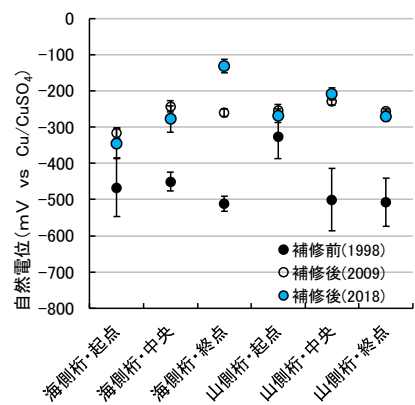
図-16 下り線自然電位変動

また、下り線では、SSI工法による補修前の2009年に今回調査と同一位置で電位測定しているため、その経時変化を図-16に示す。海側桁の終点側で貴側に移行したことを除いて、ほぼ同程度の値であり、腐食抑制効果が保たれていると考えられる。

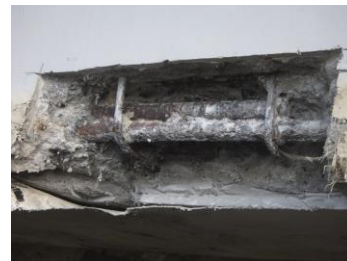
図-17 下り線鉄筋状態

下り線では、表面被覆工に劣化が認められ、コンクリート表面に最大で2mm程度の桁方向のひび割れが認められた位置で鉄筋調査を実施した。鉄筋をはつり出すと図-17の通り鉄筋の一部に軽微な腐食が確認されたが、鉄筋には断面欠損や腐食膨張は生じていなかった。このため、コンクリート表面に生じていたひび割れは、鉄筋腐食により生じたものではなく、断面修復の際に材料を重ね継いだ境界に生じた層間剥離であると推察する。

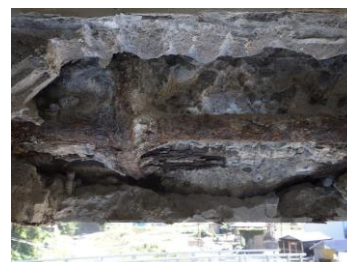
図-18 上り線鉄筋状態

上り線では、コンクリートのひび割れ幅が大きい箇所調査を実施した。鉄筋は節が消失しており、層状の錆びが生じて断面欠損していた(図-18)。また、かぶりコンクリートと最外縁の鉄筋の境界部を中心にひび割れや剥離が生じていた。

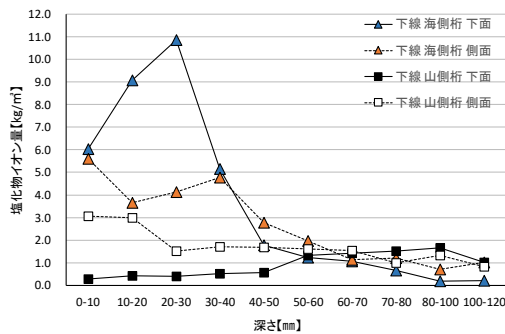
図-20 下り線塩化物イオン分布

下り線海側桁のドリル削孔により採取した塩化物イオン量の分布を図-20に示す。断面修復後に外部から塩化物イオンの浸透があり、塩化物イオン量は海側桁では下面で最大11kg/m³、山側桁では側面で最大3kg/m³となっていた。最も海側に位置する下り線の海側桁で最大値となっているが、これは季節風により日本海から供給される飛来塩分によるものと考えられる。しかし、鉄筋周囲に施した塩化物イオン吸着剤以外の断面修復は一般的なPCMであり、母材コンクリートと比較して塩分浸透抑制効果は高いと考えられるが、補修から20年経過し11kg/m³もの塩分浸透が確認された。なお、下面において表面塩化物イオン量、見掛けの拡散係数、初期塩化物イオン量を図-21の通りフィッティングするとそれぞれ20kg/m³、25mm²/year、0.2kg/m³と推定した。山側桁の下

面では深さ 50-60mm で、側面では深さ 80-100mm の主筋位置で塩化物イオン量が微増している。これは、補修時に主筋まではつり断面修復しているため、補修前の母材コンクリートに残存した塩化物イオンではなく、主筋やスターラップに残存した塩化物イオンが拡散して検出されたと考えられる。

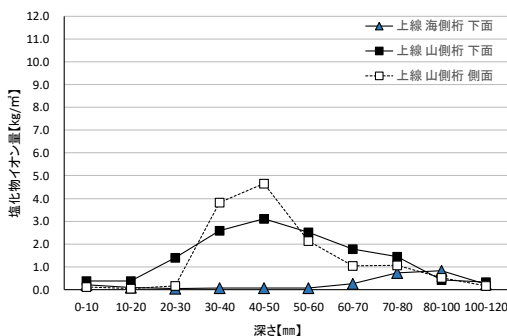
図-22 上り線塩化物イオン分布

上り線について、塩化物イオン分布を図-22 に示す。表層の塩化物イオン量が少ないことから、上り線では飛来塩分の付着が少ないと考えられる。また、山側桁の表層では、塩化物イオン量が少ないにも係わらず、塩化物イオン量が深さ 20mm 位から増加し 40-50mm で 5kg/m³ 程度と高くなっている。これは、断面修復を 20mm 程度までしか実施していない位置での試料で、それより以深は、補修前に残存した塩化物イオンが検出されたと考えられるが、当時の施工時の資料がないため定かでない。

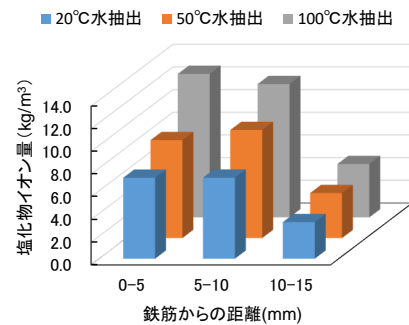
図-23 鉄筋近傍の塩化物イオン分布

下り線海側桁のはつり片から採取した塩化物イオン量の分布を図-23 に示す。鉄筋から 0-5mm と 5-10mm の箇所でも可溶性塩化物イオン量は、20°C水抽出で 7kg/m³ 程度、50°C水抽出で 9kg/m³ 程度、100°C水抽出で 12kg/m³ 程度と同程度で高い。一方、10mm-15mm では、20°C水抽出で 3kg/m³ 程度、50°C水抽出で 4kg/m³ 程度、100°C水抽出で 5kg/m³ 程度に塩化物イオン量は減っていた。これは、主筋に残留した塩化物イオンが拡散したためと考えられる。

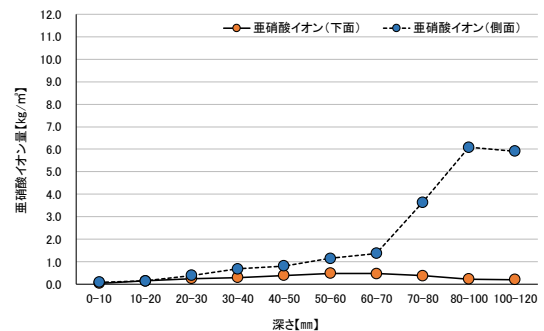
図-24 下り線海側桁亜硝酸イオン分布

下り線海側桁のドリル削孔により採取した亜硝酸イオン量の分布を図-24 に示す。側面において、表面から 80-100mm の主筋位置で 6kg/m³ の亜硝酸イオンが測定されている。塩化物イオン吸着剤は、かぶり 80mm の主筋 D32 とスターラップ φ13 の周囲に約 20mm 施しており、これを考慮すると亜硝酸イオンが 70mm 程度から急増していることは、理にかなっている。また、表層から深さ 70mm まで亜硝酸イオンが漸増していることから、亜硝酸イオンが拡散していることが分かった。

一方、下面においては、同様の位置に亜硝酸イオンの検出はほとんど認められなかった。これは、削孔位置が鉄筋近傍を捉えなかったためと考えられる。

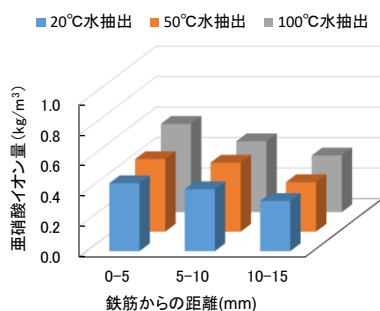
図-25 鉄筋近傍の亜硝酸イオン分布

下り線海側桁のはつり片から採取した亜硝酸イオン量の分布を図-25に示す。亜硝酸イオンはいずれも $1\text{kg}/\text{m}^3$ 以下となっている。これは、断面修復材にひび割れが生じ、また、橋面排水が排水樋から掛かる位置において、はつり調査を実施しており、亜硝酸イオンがひび割れから流出していると推測される。しかし、施工から20年経過後の調査でも内部鉄筋の腐食は軽微であることが確認された。
