論文 凍害を受けた PC まくらぎの実態調査と健全度評価基準の検討

要旨: 鉄道軌道の重要な構成部材である PC まくらぎは、過去に AE 剤未使用のものが凍害の危険度が高い地域にも多数敷設されており、現在ではその一部にスケーリング等の変状が確認されている。本研究では、凍害を受けた PC まくらぎの効果的な維持管理を行うために、凍害危険度が高い地域に敷設された PC まくらぎの実態調査と健全度評価基準の検討を行った。実態調査の結果、一部の PC まくらぎに凍害により曲げ耐力が JIS 規格値を下回るものが確認された。また、PC まくらぎのスケーリングの発生範囲と曲げ耐力の相関が高いことを明らかにするとともに、凍害を受けた PC まくらぎの健全度評価基準の例を提案した。

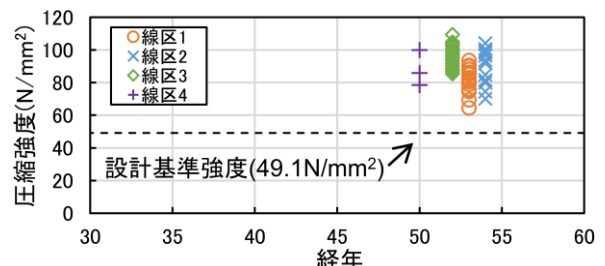
図-7 圧縮強度試験結果

図-7にコンクリートの圧縮強度試験結果とPC まくらぎの経年の関係を、図-8にコンクリートの静弾性係数試験結果と経年の関係を示す。圧縮強度はいずれも設計基準強度(49.1N/mm²)を上回っていることが確認された。また、静弾性係数は、鉄道構造物等設計標準・同解析(コンクリート構造物)⁹⁾に示される、設計基準強度に対する静弾性係数(33kN/mm²)と同程度の値となってい

た。また、圧縮強度及び静弾性係数と経年の関係では、明確な相関性は確認できなかった。なお、本試験で用いたコンクリートコアは、PC まくらぎのコンクリートが比較的健全な箇所採取しており、コアの採取ができないスケールリングやひび割れが発生している箇所では、これらの図で示す圧縮強度及び静弾性係数よりも低い値を示す可能性がある。

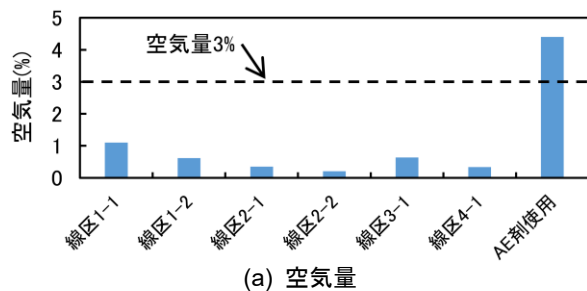
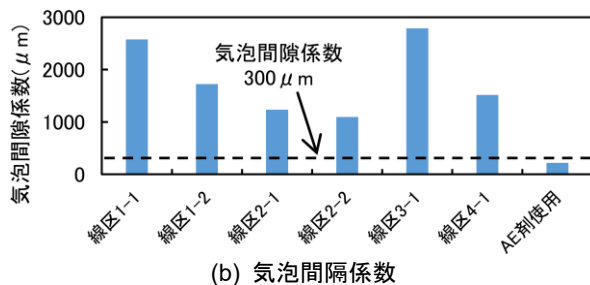
図-9 気泡間隔係数測定試験

図-9に気泡間隔係数測定試験の結果を示す。一般的に、硬化後のコンクリートの空気量を3%以上、気泡間隔係数を300μm以下とすれば優れた耐凍害性が期待できる⁹⁾とされている。AE剤を使用したPC まくらぎは空気

量、気泡間隔係数共にこの基準を満たしていることが確認されたが、今回調査対象とした経年 PC まくらぎはいずれの値も満たしていなかった。

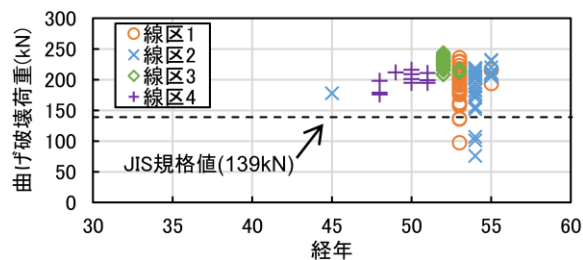
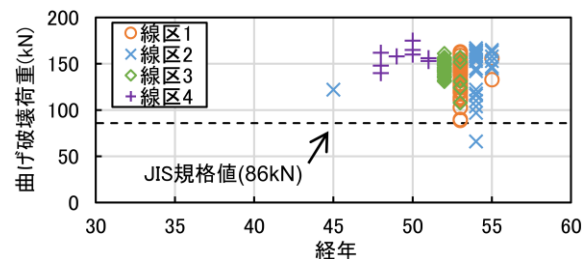
図-10 曲げ試験結果

図-10にレール位置及びPC まくらぎ中央での曲げ試験の結果とPC まくらぎの経年の関係を示す。PC まくらぎの破壊形態はすべてコンクリートの圧壊によるものであった。線区3及び線区4ではすべてのPC まくらぎがJISで規定された曲げ破壊荷重(正曲げ：139kN、負曲げ：86kN)を上回ったが、線区1及び線区2では規格値を下回ったPC まくらぎがあった。これらのPC まくらぎは、図-6に示すようなPC まくらぎ全体にスケーリングが生じ、PC 鋼より線が露出するような状態であった。PC まくらぎは通常隣接して敷設されたものが連続して損傷していない限り直ちに安全性に問題が生じるというものではないが、このようなPC まくらぎは早急に交換することが望ましい。一方、線区3ではすべてのPC まくらぎで曲げ破壊荷重(正曲げ)が200kN以上となっていた。線区3のPC まくらぎが敷設されていた現場は、山間部で日射が当たりにくい場所であったため、凍害による変状が少なかった可能性がある。曲げ破壊荷重と経年の関係については、圧縮強度及び静弾性係数と同様に明確な傾向は得られず、また、同じ線区においてもばらつきが大きい。凍害による変状は気温や日射などの周辺環境の影響を受けるため、経年だけで評価するのは難しいと考えられる。

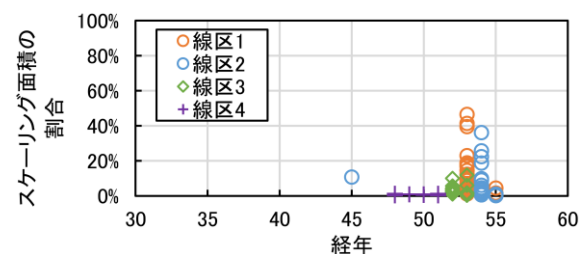
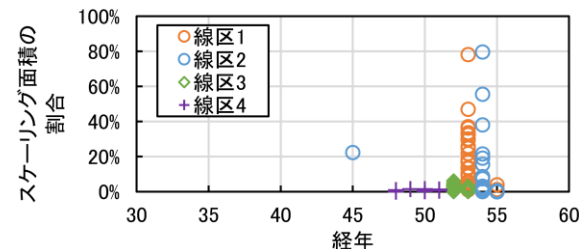
図-11 スケーリング面積と経年の関係

図-11にスケーリング面積と経年の関係を示す。線区1及び線区2においては、変状の大きいPC まくらぎだと全体の約50%、上面の約80%にスケーリングが生じているものがあつた。

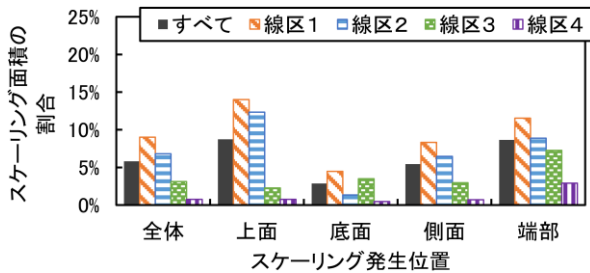
図-12 PC まくらぎの位置ごとのスケーリング面積

図-12にPC まくらぎ各面でのスケーリング面積の平均値を、図-13にPC まくらぎ上面の各部でのスケーリング面積の平均値を示す。図-12より、特にスケーリング面積が比較的大きい線区1及び線区2において、PC まくらぎ上面及び端部にスケーリングが発生しやすいことが確認された。これにより目視で確認可能な上面のみでもある程度診断が可能であると考えられる。また図-13よりショルダー部で特にスケーリングが発生しやすく、レール位置では比較的スケーリング面積が少ないことが確認された。レール位置では締結装置や軌道パッド等で保護されているため、比較的進行が遅いと考えられる。PC まくらぎのスケーリングはまず端部に生じ、劣化が進行するとレール位置でもスケーリングが発生すると考えられる。

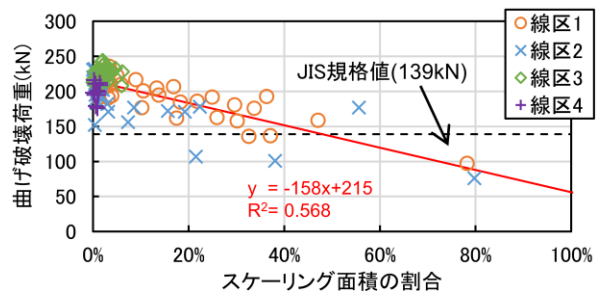
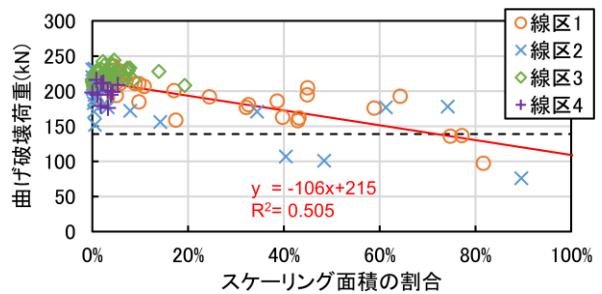
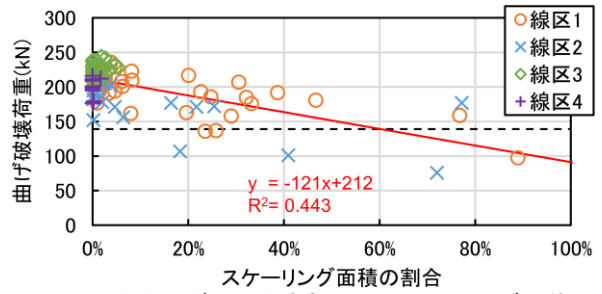
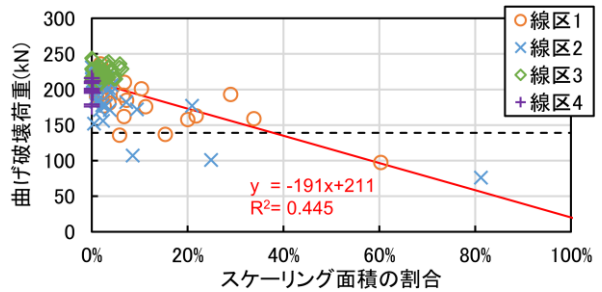
(d) まくらぎ上面レール位置でのスケーリング面積
図-14 スケーリング面積と曲げ破壊荷重(正曲げ)の関係

荷重（正曲げ）の関係を示す。また図中に4線区すべてのデータから最小二乗法により求めた回帰直線も併せて示す。図から、PC まくらぎ上面のスケーリング面積が増加するとともに曲げ破壊荷重が低下し、上面全体の50%程度までスケーリングが生じると曲げ破壊荷重が JIS 規格値を下回るといった傾向が得られた。一部の PC まくらぎでは20%以下でも JIS 規格値を下回ったものがあったが、前述のとおり連続的に PC まくらぎの損傷が生じていなければ直ちに問題にはならないため、今回は平均的な値で評価することとした。また、PC まくらぎの上面ショルダー部及び中央部でのスケーリング面積が増大しても曲げ破壊荷重の低下は比較的緩やかであるが、レール位置でのスケーリング面積が増加すると急激に曲げ破壊荷重が低下する傾向が得られた。これは、PC まくらぎ上面のレール位置のコンクリートは曲げ破壊に対して圧縮縁となるためであると考えられる。

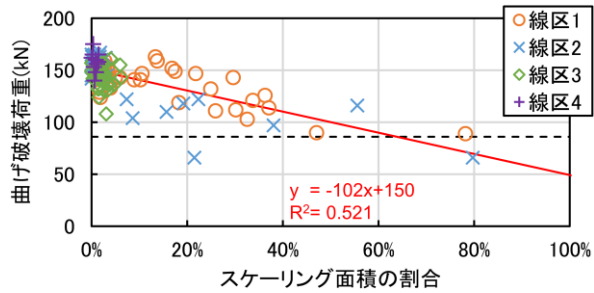
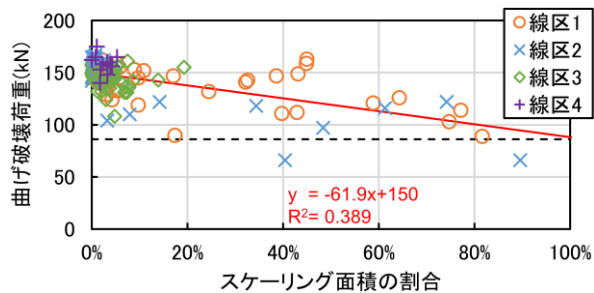
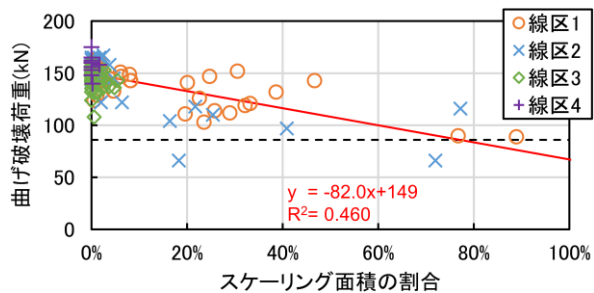
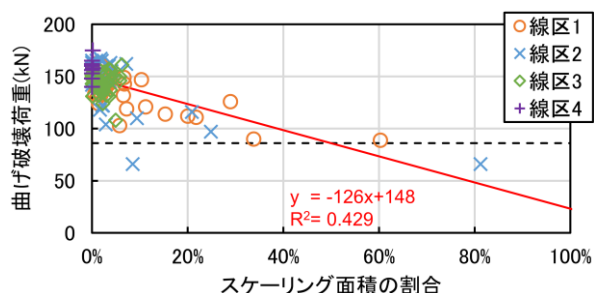
図-15 スケーリング面積と曲げ破壊荷重(負曲げ)の関係

図-15にスケーリング量とPC まくらぎ中央部での曲げ破壊荷重（負曲げ）の関係を示す。PC まくらぎ中央部においても正曲げ試験の結果と同様スケーリング面積に応じて曲げ破壊荷重が低下する傾向が得られたが、PC まくらぎ上面中央部のスケーリング面積が増加しても、曲げ破壊荷重は大きくは低下しなかった。これは、PC まくらぎ上面は負曲げの引張端となり、PC 鋼より線が応力を負担したためと考えられる。ただし、スケーリングの進行により PC 鋼より線が露出し、それにより PC 鋼より線に腐食や破断が発生すると曲げ耐力は大きく低下する恐れがあるため注意する必要がある。
