# 報告 長崎県端島の RC 建物（2号棟, 31号棟）の劣化程度の調査

**要旨:** 2019年4月および10月に JCI 技術委員会により長崎県端島（通称 軍艦島）の建物調査が行われた（JCI: 危急存亡状態のコンクリート構造物対応委員会（委員長 東京工業大学 岩波光保 教授）。本報では、同調査で行った 2号棟, 31号棟の2棟の劣化状態の調査結果について報告する。また、2018年4月および10月に行われた調査と合わせて劣化判定の問題点を示す。

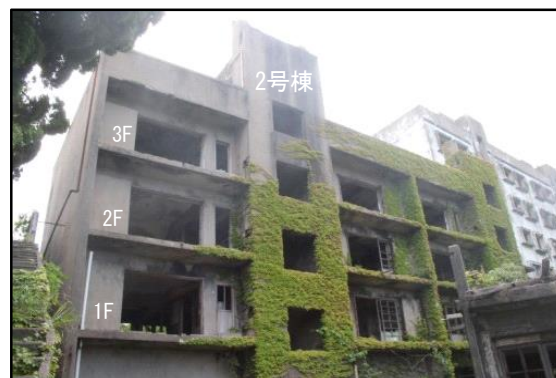
写真-1 2号棟外観

竣工は 1950 年。構造は RC 造（壁式構造）、地上 3 階建て（半地下有り）、各階に 3 戸の住戸を持つ職員住宅である。建物内階段（階段式型）を持ち、防火のために鉄扉が使用されるなど、戦後建設される公営住宅の先駆けとなる建物である。島内の建物としては最も高所に建設

されている建物の1つで、建物南側には3号棟（軍艦島のシルエットでは艦橋部分にあたる）がある。室内天井はコンクリートスラブ下面に薄いモルタル+仕上げ材が貼られているが、最上階は木組みによる天井が張られており、モルタル下地、および仕上げ材は貼られていない。

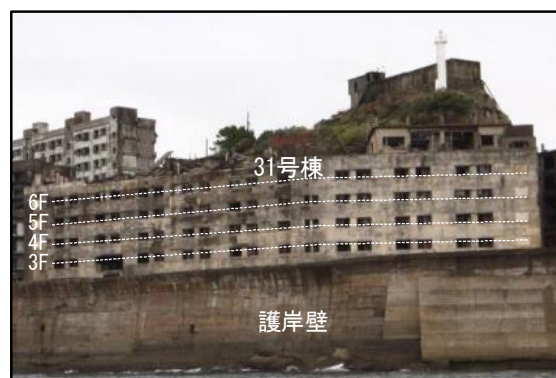
写真-2 31号棟外観

竣工は1957年。構造はRC造（ラーメン構造）、地上6階建て（地下有り）の鉱員社宅。島の西側の海岸沿いの護岸壁のすぐ横に建設されており、南側には30号棟、東側には25号棟が建てられている（図-1参照）。海岸側に廊下をもつ片廊下型プランで、1階は郵便局、地下は共同浴場、美容院、理容院として利用され、2,3階には、ボタを海に捨てるためのベルトコンベアが貫通していた箇所がある。6階北側には2部屋続けて火災の跡がある。北側の屋上には鉄骨で2階建てのプレハブが建てられていたが、現在は経年劣化により倒壊して現在は無い。48号棟と同様、防潮堤としての役割を持っており、1956年に島が大きな台風被害に遭ったために建設された建物である。31号棟も2号棟と同様、室内天井はコンクリートスラブ下面に薄いモルタル+仕上げ材が貼られており、最上階は木組みによる天井が張られているため、モルタル下地、および仕上げ材は貼られていない。

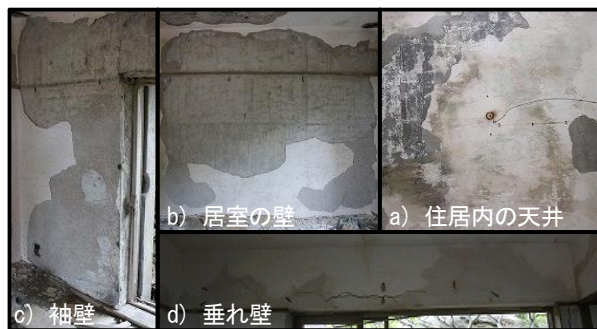
写真-3 2号棟 調査箇所

力壁：隣接住戸との境界位置の壁，c) 袖壁（開口部の横の小さな壁），d) 垂れ壁（写真-3）合計約 130 枚の写真撮影を行った。

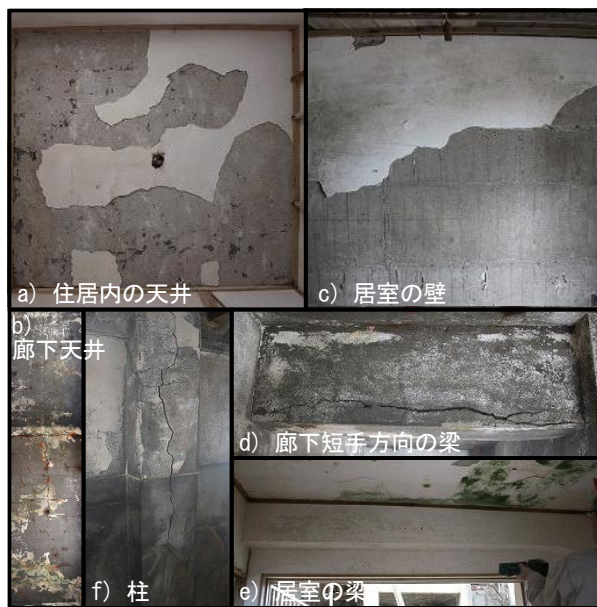
写真-4 31号棟 調査箇所

31 号棟の調査箇所：a) 住戸内の天井：出入口正面に対し垂れ壁を境に左右に居室があり，それらの天井，b) 廊下天井：廊下長手方向を柱のスパン毎に分割して判定，c) 居室の壁：隣接住戸との境界位置の壁，d) 廊下短手方向の梁，e) 居室の梁：出入口正面の梁，及び開口上部の梁，f) 柱：廊下に面する柱（写真-4）合計約 650 枚の写真撮影を行った

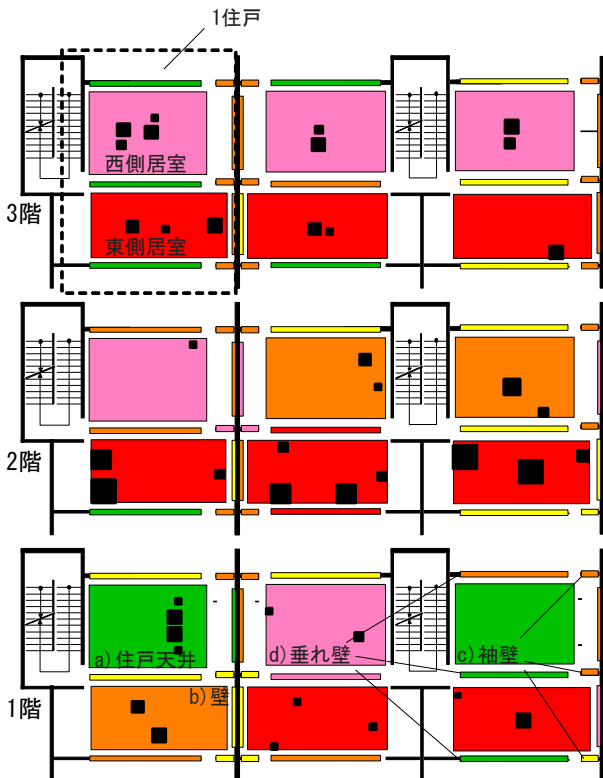
図-2 2号棟 劣化度分布

2 号棟居室天井では，階が上がるにつれて劣化程度が大きくなり，1 住戸にある 2 つの居室（西側居室と東側居室）では，東側居室の方が劣化程度が大きい傾向が見られた。詳細に見ると，同一住戸の東側の居室天井と西側の居室天井の比較では，仕上げ材，モルタルの剥落面積は同程度であるものの，東側の居室では，鉄筋が露出している箇所が多く，西側の居室に比べて劣化程度が大きくなる傾向となった。特に 1 階部分では，西側の居室天

井では仕上げ材が剥落せず存在しており、劣化程度がより小さく判定された事から、東側居室との劣化程度の差が大きくなった（写真-6）。一方、耐力壁では階数による劣化の傾向は見られず、東側居室の耐力壁と西側居室の耐力壁では西側の方が劣化程度が大きい傾向があり、天井の劣化傾向とは一致しなかった。袖壁、垂れ壁ではⅠ～Ⅲと判定した箇所が多く、全体的に劣化程度が小さく、これは65号棟、48号棟では低層部の劣化程度が非常に高いという傾向とは明らかに異なっている。

図-2には、■印でコケの発生を原因とする着色痕を示している。2号棟では室内に緑色の着色痕が多数見られた。コケの発生が多いという事は、雨水がスラブ上に滞水する事などによって建物内が湿度の高い状態におかれている事が予想され、これが建物劣化にも関連すると思われる。そこで、天井の劣化程度と着色痕に着目し、劣化程度との比較を行った。写真-7にコケの着色痕の例を示す。図-2によると、着色痕は1階の1部屋を除く全ての居室天井で見られ、中でも2階の東側居室天井で最も広く濃く見られる。同天井の劣化程度は最も劣化程度の高いⅤの判定となっている事から、傾向は一致する。その一方で、劣化程度がⅤであっても着色痕が少ない、あるいは1階部分にみられるように着色痕があっても劣化程度がⅠと非常に小さいなど着色痕の多さと劣化度に明確な相関はみられない。着色痕の場所や濃度等を含めた、より詳細な検討が必要と思われる。

前述したように、2号棟の居室天井の劣化程度は、3階（最上階）で最も大きく、1階で最も小さくなった。最上階の劣化程度については、48号棟、65号棟ともに雨水の影響により最も大きくなっており、この傾向は2号棟と一致する。一方、両建物では1階（低層階）での劣化程度も非常に大きく、2号棟の劣化傾向とは一致しなかった。これは、2号棟が島の中央の高い場所に建設されている事から、海水が直接建物に入ることがなく、また、飛来塩分も少ないことから<sup>3)</sup> 下層部での劣化の傾向が異なると考えられる。また、65号棟では出入り口や開口部がある建物の端部で劣化傾向が大きくなる傾向が見られたが、2号棟ではそのような傾向は見られなかった。

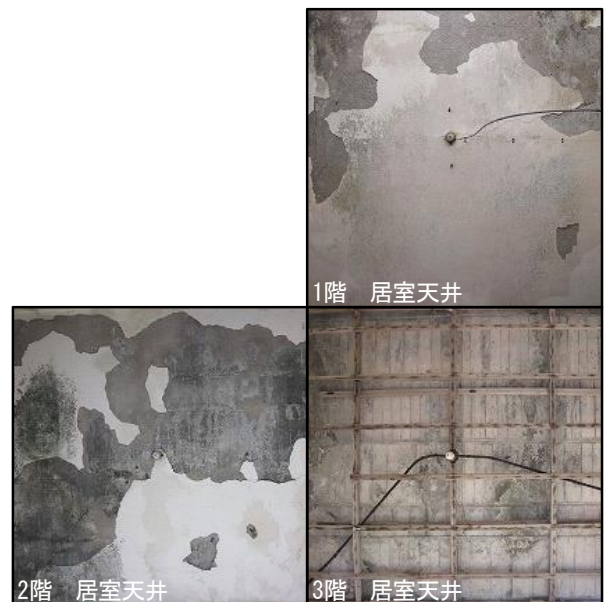
写真-5 2号棟 各階の比較

により判定を行った。劣化度分布を図-2 に，一例として，同一平面上にある居室天井の 1~3 階を写真-5 に示す。

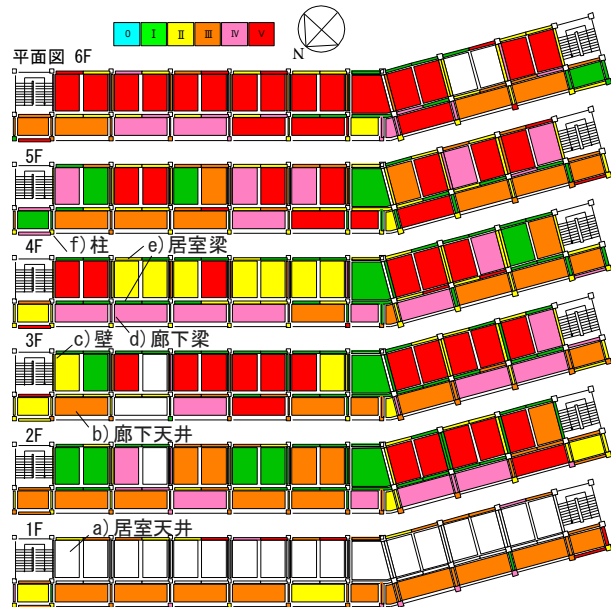
図-3 31号棟劣化度分布

図-3に劣化度分布を示す。なお、着色を行っていない部分は調査が行えなかった箇所である。31号棟は地下に共同浴場があり、この部分の天井（つまり1Fの居室の床）が抜け落ちていたため、1Fの居室については全く調査が行えていない。

本建物は平面の中央部分でへの字型（図-3では逆への字）になるように角度がついており、図の左側部分では最上階で最も劣化程度が大きく、2～4階の中間階で劣化程度は低くなっている。これに対し、右側部分ではいずれの階も劣化程度は最も大きいⅤが大部分を占めており、中間階で劣化程度が小さくなる傾向はみられない。両者

の違いは上記の「角度」のみであるが、その角度も大きなものではないため風雨の入り方が劣化に影響するとも考え難く、両部分の劣化傾向の違いの理由は不明である。また、先に述べたように最上階では劣化程度が大きく、全ての居室天井で最も劣化程度の大きいVとなっている。その他の建物ではみられない天井スラブが一部分抜け落ちている箇所も見られる。最上階の居室天井の劣化例を写真-8に示す。上層階の天井の劣化要因については、既往の既報<sup>2)</sup>でも示されているように降雨が強く影響していると判断できるが、廊下天井では、下～中層階でも劣化程度が大きい。これは、海からの風や波による飛来塩分が劣化に影響していると考えられる。

柱、梁では、上層階と下層階で劣化程度が大きくなる傾向が見られるが顕著ではなく、全体としては劣化程度が総じて小さい結果となった。

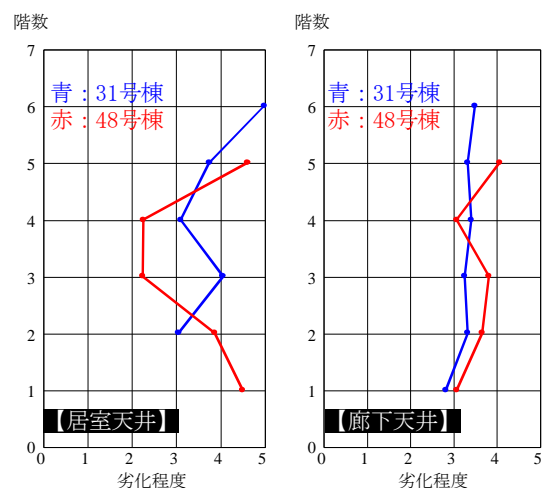
図-4 31号棟と48号棟の天井比較

31号棟（建設年1957年）は建設位置、平面形状（海岸沿いに位置し、海岸側に廊下を持つ片廊下型）の条件が、48号棟（建設年1955年）と似ている。天井劣化の状況について、2018年調査で得られた48号棟の情報と比較を行った。図-4に31号棟と48号棟の天井の劣化度の比較を各階毎の平均値で示す。縦軸が劣化程度（当該階の天井の劣化度の平均値）、横軸が階数である。その結果、劣化状況は、廊下天井では両者で同様の傾向を示すが、居室天井では異なる傾向となった。具体的には、廊下天井では、全ての階で劣化程度が大きい傾向を示したが、居室天井では、最上階の劣化程度は大きかったものの、31号棟では、下層階である2階より、中層階である3階の方が劣化程度が大きくなり、48号棟で見られた、下層階で劣化程度が大きく、中層階では劣化程度が小さくなる傾向とは一致しなかった。

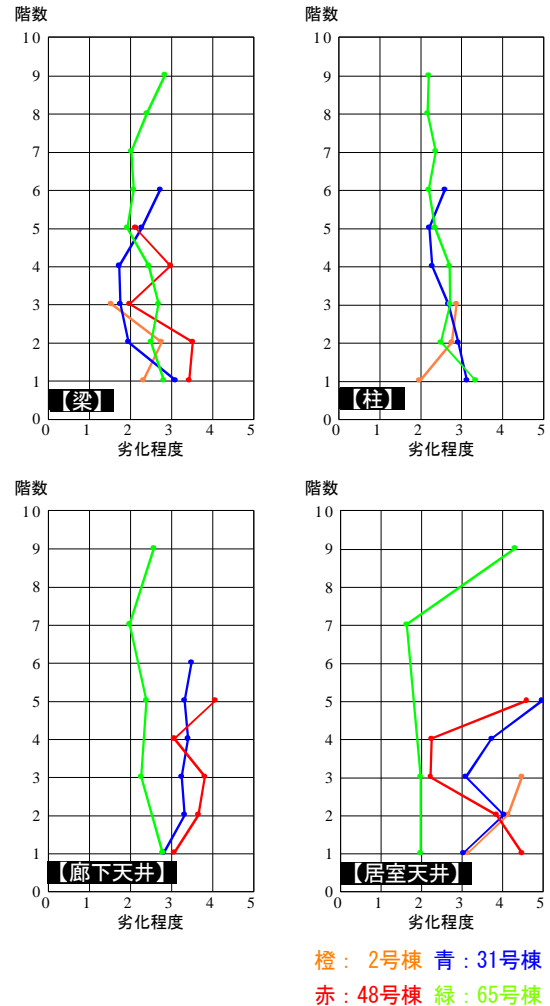
図-5 4棟の劣化程度の比較

ここでは、調査を行った全ての棟に対し、平均値による比較を行う。各部材別に4棟の劣化程度（当該階の対象部材の劣化度の平均値）を階数を横軸にとりグラフ化したものが図-5である。同図より、全ての建物で最上階の天井の劣化程度が大きい事、全ての部材において、48号棟の劣化程度が比較的大きく、65号棟は比較的小さい事がわかる。

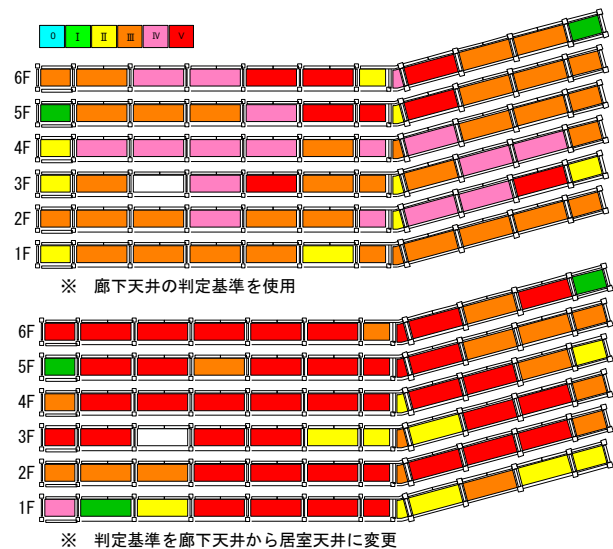
図-6 判定基準を変更した廊下天井との比較

図-6にその結果を示す(31号棟の廊下天井部分のみの判定結果)。同図より、全般に劣化程度は上昇し、半分以上の箇所がVと判定されている事が分かる。ただし、一部の箇所では劣化程度が逆に低下しており、判定条件のベースとしている条件(どの点に着目して判断しているか)によって結果の方向性さえも変わってしまう事が分かる。判定条件は判定のしやすさから考えれば単純な方が良いが、その判定結果の精度については限界があるように思われる。
