# [12] 鉄道土木構造物の凍害被害に及ぼす環境の影響について

正会員 小林 明 夫 (国鉄 構造物設計事務所)  
 正会員 ○西 山 佳 伸 (国鉄 構造物設計事務所)  
 日 高 和 利 (国鉄 中央鉄道学園)

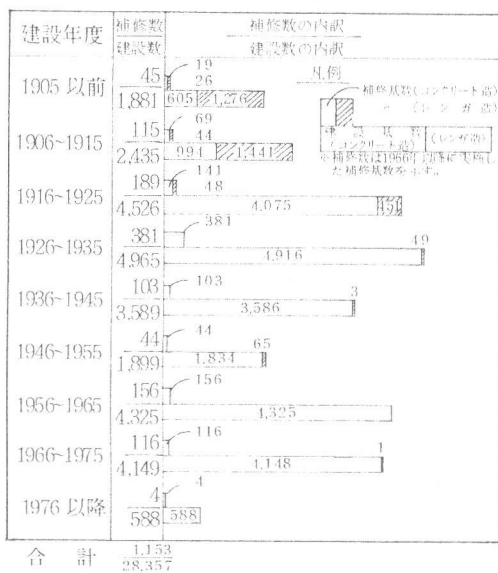
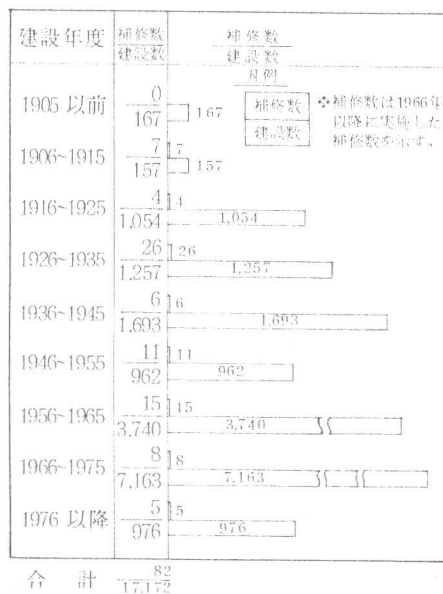
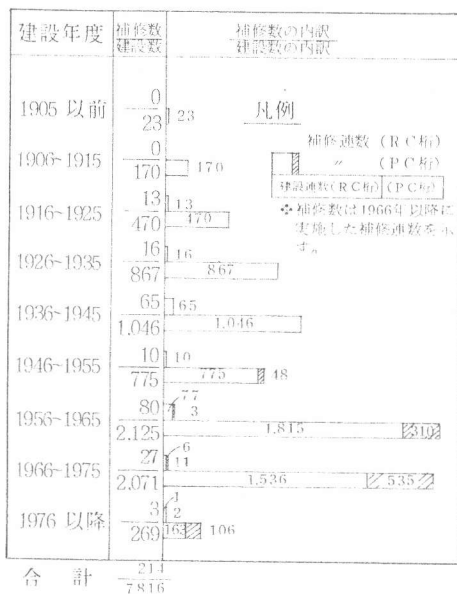
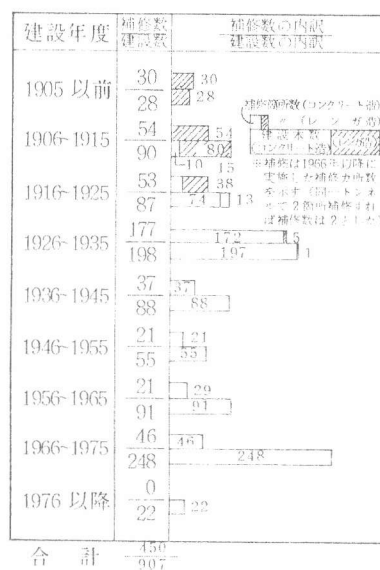
図-1 凍害が主原因の変状構造物の補修数

今回調査対象とした地域は東北・北海道地区（新幹線を除く）で、橋台・橋脚、土留、コンクリート桁、トンネルの年代毎の建設数と材質別、および補修数の内訳を図-1

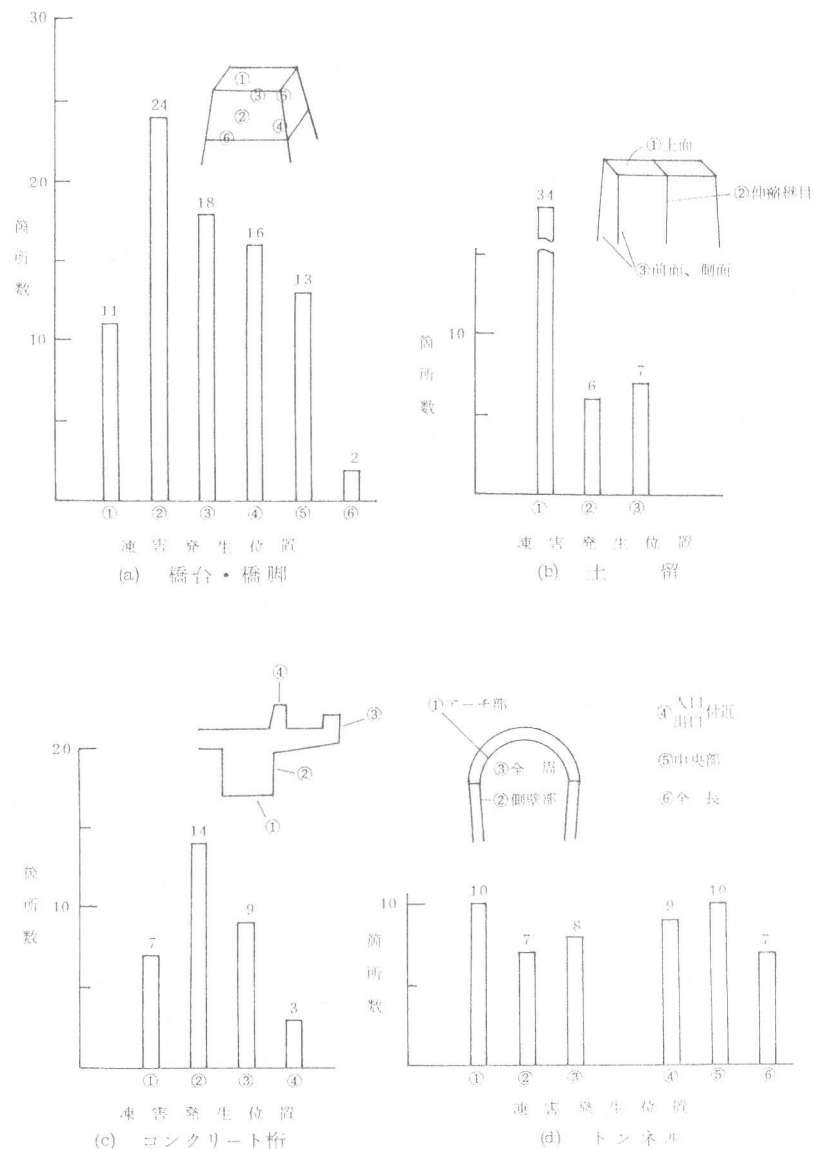
図-2 凍害発生位置と箇所数

図-2(a)～(d)に、構造種別毎に凍害発生位置と箇所数を示す。

上面および側面よりも、上面および側面の接する角ばった箇所に多く発生している。

レンガ造に見られる変状に、橋台上面から側面もしくは前面に鉛直方向のき裂の発生がある。

橋脚の側面全面にわたるコンクリートのはく落しているものもある。

土留壁の上面に多く発生している。

桁の側面に多く発生している。

トンネルの出入口付近のみでなく中央部またはトンネル全長にわたる被害の発生が見られる。

側壁部のみでなく、アーチ部または全周にわたる被害の発生が見られる。

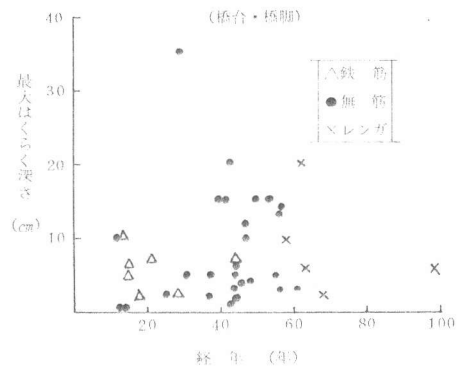
図-3 凍害被害と経年

凍害被害は経年の増加とともに大きくなることわかる(図-3)。
