# [64] 気温変化による RC 建物のひびわれ

正会員 川上英男(福井大学 工学部)

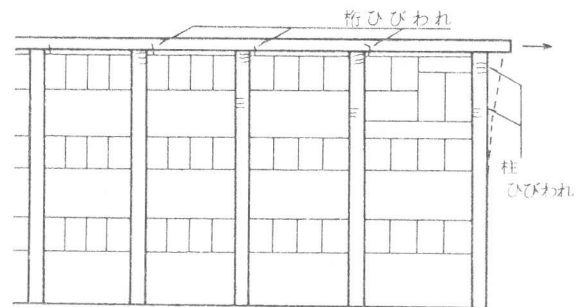
図2 西棟西面南部(北棟北面も同じ)

図2, 図3, 図8に柱のひびわれの例を示す。いずれも柱脚より階高の1/2付近にかけて, 建物中央側より端部側に伸展した曲げ応力性のひびわれが生じている。これも建物端部で最も著しく, 最大のひびわれ幅は1.9mm, 柱A2ではその長さは柱幅の4/5に及び, 柱断面の圧縮域は約1/5に減少していることを示している。これらのひびわれも建物中央に向う程減少しているのは桁の場合と同様である。図8に示すように北側C構面では北棟全長にわたって左右対象の傾向を示している。南側A構面で西端のひびわれが少ないのは西棟との接合部によって変形が拘束されるためと思われる。

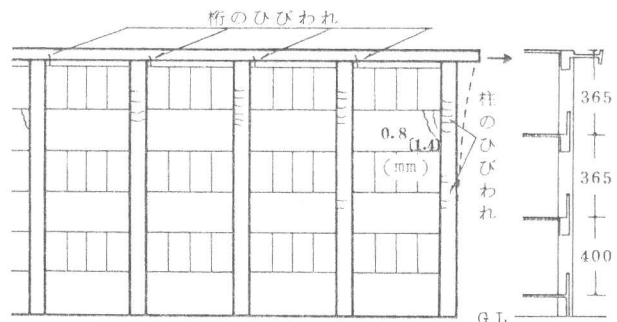
図3 北棟南面東部及び断面(cm)

桁内端において下端より上に伸展した曲げ応力性のひびわれが各スパンに1本ずつ生じている(図3, 図4参照)。北棟東端付近(3~2~1)ではひびわれ幅は8~9mmに及んでいる。このひびわれは建物中央に向う程, 幅を減じ, 7スパン目では消滅している。6~5区間でひびわれ幅が小さいのは桁中央部にもひびが分散しているためと考えられる。

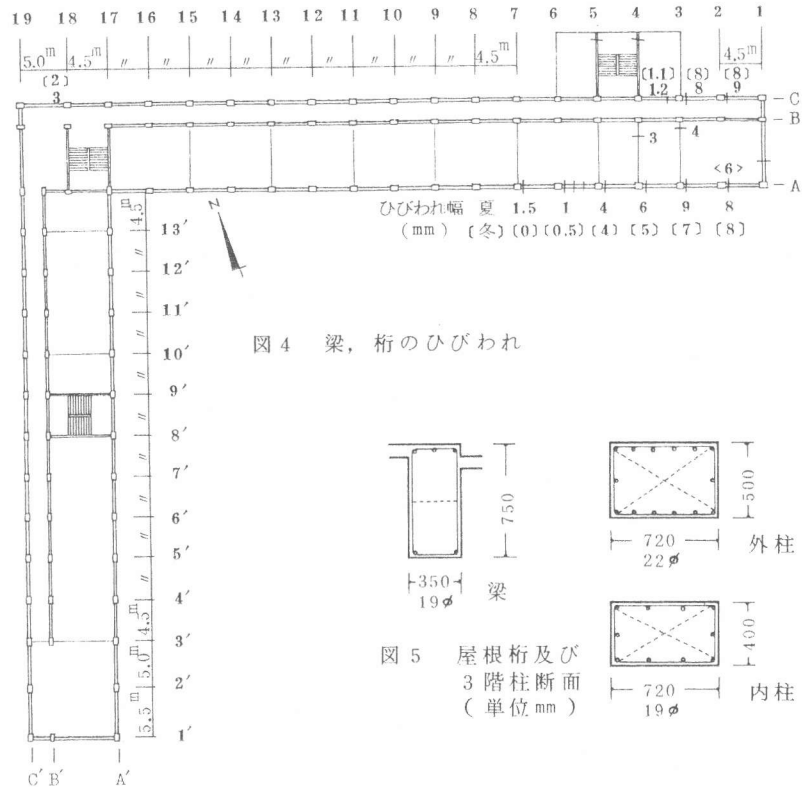
図4 梁, 桁のひびわれ

各柱のひびわれ幅をルーペで計測した。その例を図8に示す。また屋根桁のひびわれ幅をスケールで計測した結果を図4に示す。屋根桁のひびわれ幅は冬に0~2 mm縮むが、平均するとひびわれ幅の80%は残留している。柱のひびわれ幅も、3A2の例では0.5~0.1 mm縮少しているが、この場合も平均約80%は残留したままとなっている。

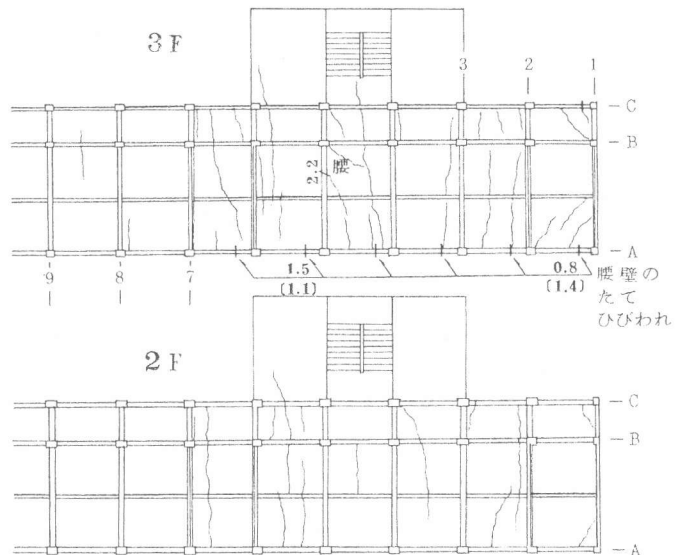
図6 床スラブのひびわれスケッチ(ひびわれ幅mm)

3階と2階のスラブのひびわれを図6, 図7に示す。大半のひびわれは建物の短辺方向に生じており, 屋根面の伸長によってこれらの床スラブに引張場が発生したことによるものと思われる。東端隅の斜めひびわれは乾燥収縮ひびわれのパターンと類似しているが, A, C構面が膨張する場合のパターンでもある。

d. 腰壁 図6に示すように南側では各桁行スパンにひびわれが発生しており、2, 3階床スラブの場合と同様の理由が想定される。

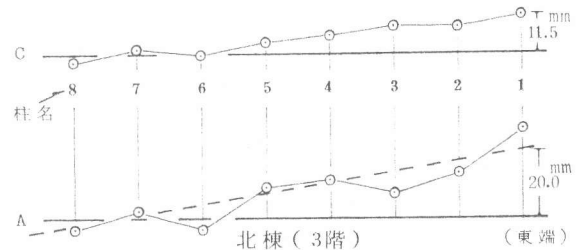
図9 柱頭の水平変位

冬, 下げ振りによって柱の両側面(検長174cm)の傾斜を測定し, その平均値を用いて桁下端までの高さ(290cm)に対する水平変位を求めた。これを図9の縦軸にプロットした。同図には北棟のA, C構面の他, 西棟のC'構面についても示してある。A, C構面共, 3階柱頭の水平変位は東端の柱で最も大きく, 建物中央部に向うにしたがって減少し, 柱7付近で消滅する傾向は同様である。しかし, その変位量は北側のC構面に比べて日射を受ける南側のA構面では1.74倍を示している。この両者の差は日射によるものとみなすことができる。2階のA構面では柱頭の水平変位は5.7~ -0.4mmの範囲にあって, 一定の傾向を示さず, 柱の仕上げの不陸の中に含まれてしまう程度であった。
