[13] 60余年を経過した橋梁下部工コンクリートの性状

正会員 吉田 弥智 (名古屋工業大学工学部)
 正会員 梅原 秀哲 (名古屋工業大学工学部)
 正会員 赤井 登 (名古屋工業大学工学部)
 正会員 ○岩山 孝夫 (矢作建設工業 土木部)

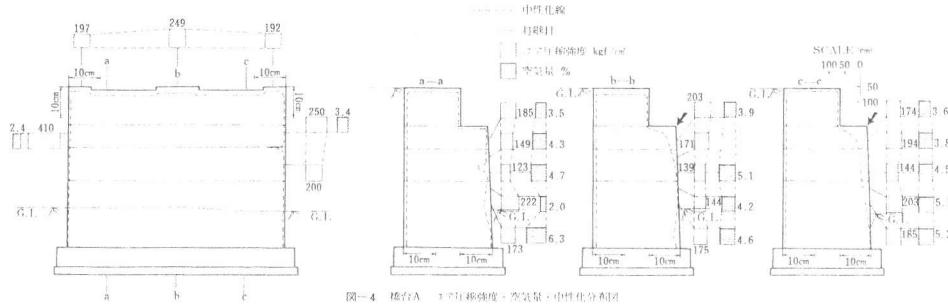
図-4 橋台A 10年強度、空気量、中性化深度

次に、コンクリートの劣化について述べる。目視による調査においてはいずれの構造物にもひびわれの発生は、認められなかった。しかし、コンクリートの表面には、いくつかの欠損、はく落、変色が見られた。コア供試体を採取した直後、切断面においてコンクリート表面より数mm、多い場合は1~2cmの所まで茶褐色の明らかな劣化したと思われる変色部分があり、中性化試験を行ったところ、変色部分の中性化が認められた。中性化の分布について、再び図-4~10について考える。但し、中性化深さは構造物の大きさに比べて非常に小さいため、縮尺を変えてある。7つの下部工に共通して言える事は、打継目における中性化が進行しているという事である。しかし、打継目とは別に、図-4・6・7・9・10における矢印の部分に、中性化が深い事がわかる。この部分は、鋼筋を受けている部分と、コンクリート部材の断面の変化している部分の付近である。また配合推定によって得られた水セメント比を浜田・岸谷らによる中性化提案式⁵⁾⁶⁾を用いて、材令60年として計算を行い、実際の中性化平均値と比較したものが、表-6である。この結果より当構造物のコンクリートにおける水セメント比が、50数%と推察できる。

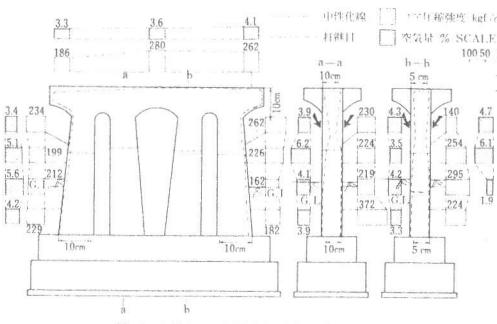
図-7 橋脚B コア圧縮強度・空気量・中性化分布図

次に、橋脚B・C・D・Fの鉄筋について述べる。かぶりコンクリートをはり取り、構造物内部より鉄筋を試料として採取した。まず、化学成分と機械的性質を調べたところ、SS34相当の圧延棒鋼である事がわかった。鉄筋の腐食については、橋脚Bの打継目と思われる部分に、一部ふし状に発生していたが、その程度は鉄筋の表面から2mmほどであった。また、コア供試体の採取に伴い、その付近での鉄筋の状態・かぶりコンクリートについて、40ヶ所について調べたところ、最も中性化の進んだところは、6cm程度もあるのに、その部分の鉄筋のかぶりが10cmもあり、中性化は鉄筋に到達していない。また中性化の平均値は1.58cmであり、鉄筋のかぶりの平均値は、8cm程度であることから、かなりの割合で、腐食に対して安全側である事がわかった。

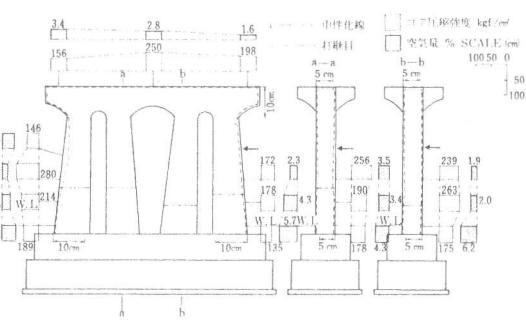
図-8 橋脚C コア圧縮強度・空気量・中性化分布図

さらに、橋脚Cにおいて、図-8の3ヶ所の矢印の部分について、X一線回析を表面付近・表面から15cm・30cmの付近についてそれぞれ行った。いずれの場合も、表面付近はCa(OH)₂のピークが見られず、CaCO₃のピークが確認された。逆に、表面から15cm・30cmのところでは、Ca(OH)₂が見られ、CaCO₃のピークが見られなかった。その他には、コンクリートの内部及び表面では特別な変化は認められなかった。この事より、コンクリートの内部の中性化、及び劣化は、始まってはいないと考えられる。
