[23] 台湾の海洋環境下における構造物の防食法に関する基礎的研究

佐久田 昌 昭 (日本大学理工学部)

正会員 ○ 川 上 光 男 (日本工業大学建築技術センター)

正会員 陳 文 源 (日本大学理工学部研究生)

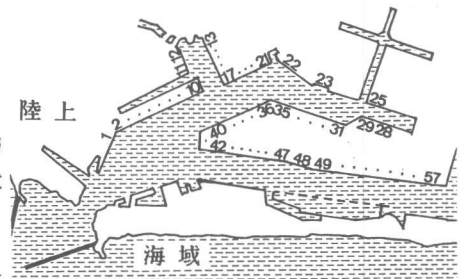
図-1 A港配置図 (数字は埠頭番号)

コンクリート構造埠頭は、海水の浸食によりコンクリートが劣化し、又船舶の接岸衝撃によるコンクリートの損傷が調査箇所全域で認められた。護岸用鋼材は、層状腐食形態(B型)で指先で容易に落とせる程もろい状態の箇所も認められた。

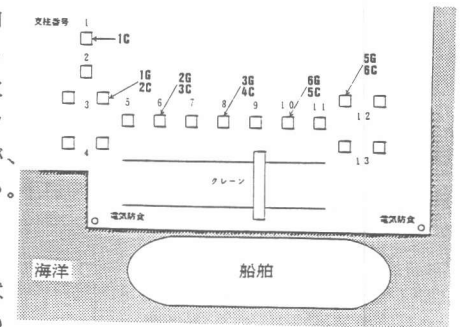
図-2 第22埠頭配置図

第22埠頭に建つ経年10年の鉄筋コンクリート支柱では、調査箇所全部に内部鉄筋の腐食膨張による、ひび割れが認められた。一部コンクリートをはつき取り、内部鉄筋の腐食状況及びコンクリートの中性化測定を行った。ひび割れの著しい箇所の内部鉄筋は、鉄筋断面が欠損していた。結果の一部を表-2に示す。又、このコンクリート表面は、エポキシ樹脂塗料にて被覆してあるが、チョーキング劣化が著しく、その役割を果たしていない。

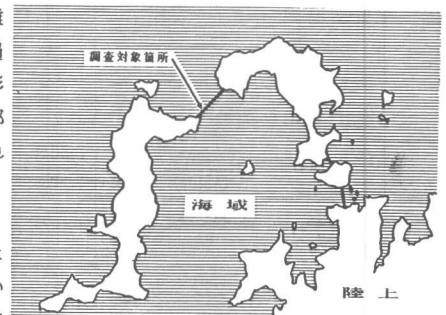
図-3 B島概略図

本橋は、調査時点で12年経過しており、その劣化状況は著しいものである。橋梁主桁部側面は、内部鉄筋の腐食膨張により、コンクリートに大きなひび割れ(3mm以上)が発生し、主桁部下面では、コンクリートの剝離・剝落が起きている。内部鉄筋は腐食により断面欠損しており、PC鋼材用シースも腐食膨張により、その形態を失っている箇所も見受けられる。同様に、橋手摺部コンクリートにも内部鉄筋の腐食膨張による、ひび割れが発生しており、錆汁の流下も認められる。
