[2153] 補修された栈橋の耐久性について

工藤文弘(東京ガス株式会社)

広谷 亮(東京ガス株式会社)

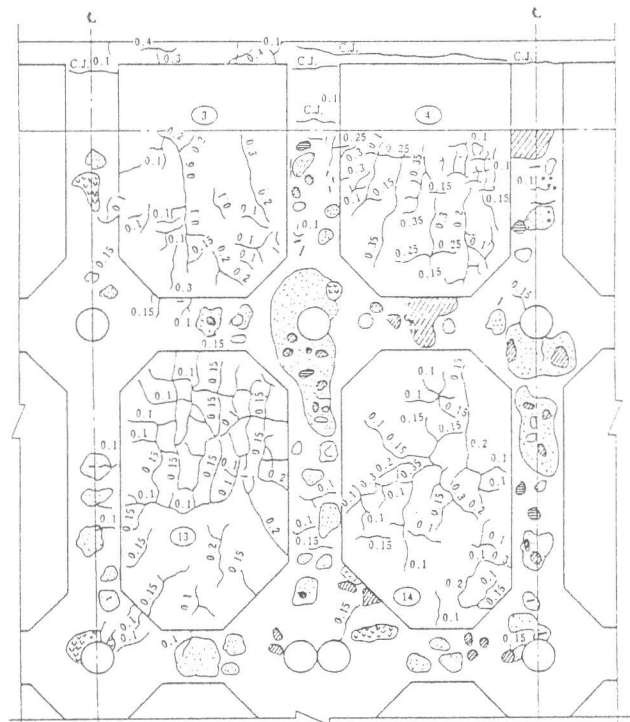
図-1 劣化状況

補修前に栈橋上部工下面に見られた塩害劣化の概要を図-1に示す。梁下面は浮き・剥離や鉄筋の錆汁がみられ、スラブ下面には多数のひびわれが見られた。当時の鉄筋の腐食度は場所によって若干異なっていたが、スラブにおいては平均「Ⅱ」、梁では平均「Ⅲ」程度であった[4]。鉄筋のかぶりはスラブが30mm、梁では90mm程度であった。本構造物のスラブおよび梁は、H.W.L.より上にそれぞれ3.65mおよび2.8mの位置にあり、有義波高で平均0.5m、最大3.0m程度の波浪環境では、海水が直接コンクリート面に触れる状況は少なかったものと判断される。

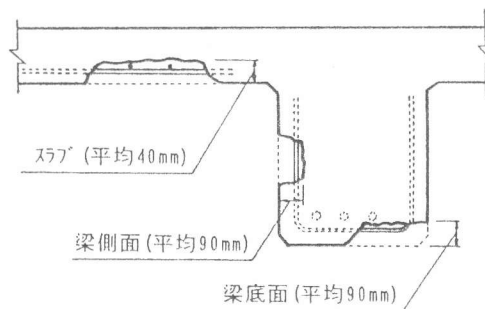
図-2 鉄筋はつり出し状況

昭和59年から60年にかけて行なわれた補修は、図-2に示す様に、浮き・剥離や錆汁などコンクリート表面に劣化が見られる部分について、鉄筋をはつきり出して防錆処理を施した後、ポリマーセメントを用いたプレキャスト工法を主体とした断面修復が行なわれた。さらに、コンクリート表面全体には表-1に示す仕様の塗装が施された。これらの補修方法は基本的には、昭和62年に(財)沿岸開発技術研究センターから出版された劣化防止・補修マニュアル(案)[5]に示された断面修復および表面塗装と同様の方法である。

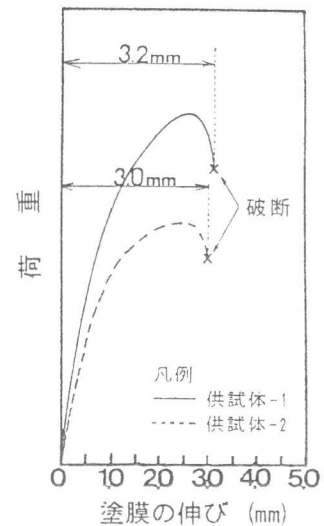
図-4 ひびわれ追従性試験結果

塗膜のひびわれ追従性試験結果の一例を図-4に示す。試験の結果、塗膜は3.0mm程度のひびわれ幅まで追従できることが確認された。補修前に行なわれた試験の結果では、梁供試体(90×90×500)の曲げひびわれに対して平均2.5mmまでのひびわれ幅に追従できることが確認されている。これらと比較すると、両者の試験方法の違いを考慮に入れても、本構造物の塗膜は、5年経過してもひびわれ追従性に低下は見られないことが理解される。しかし、デュサイクル促進耐候性試験結果によると、この塗膜の伸び率は図-5に示す様に2000時間の促進暴露により当初の218%から111%に低下しており、厳しい暴露条件下ではひびわれ追従性が大幅に低下することが理解される。促進耐候性試験による暴露時間と実構造物での暴露時間を対応させることは難しいが、現状において本構造物の塗膜は促進耐候性試験の初期の段階にあり、十分な耐久性を保有しているものと判断される。塗膜が追従できるひびわれ幅は、活荷重によるひびわれのように比較的短期間で閉じる場合と長期にわたってひびわれ幅が保たれる場合で異なるものと思われる。前者のひびわれについては、ここで行った実験結果(3.0mm程度)が参考となるが、後者については、例えば本構造物において、この塗膜が数箇所の位置で0.7mm程度のひびわれ幅に追従できておらず、このような場合のひびわれ追従性についてはさらに検討が必要と思われる。また、ひびわれ追従性は荷重の繰返し作用によって影響を受ける[7]と考えられるため、開閉を繰返す動的なひびわれについては別途検討が必要であると思われる。

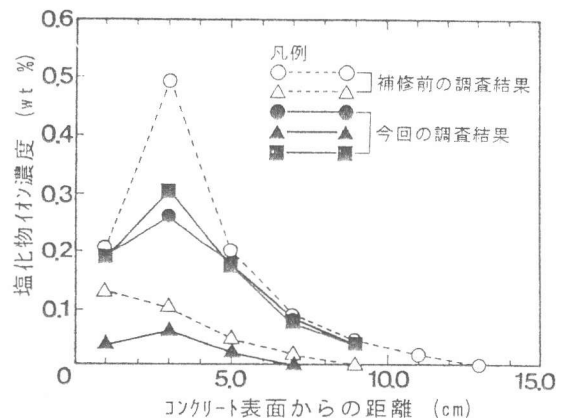
図-6 梁部材の塩化物イオン濃度分布調査結果

コンクリート中の塩化物イオン濃度分布(コンクリート重量に対する比率)を、図-6および図-7に示す。同図には同様な位置で補修前に行なった計測結果も合わせて示してある。補修前に行なった調査と本調査の計測位置が必ずしも一致していないため厳密な比較はできないが、いずれの図においても表面の塗装によって、表面付近の塩化物イオン濃度が低下する傾向にあるこ

とが理解される。この現象を評価するために、コンクリート中の塩化物イオンの濃度分布をFickの拡散方程式を用いて差分法により解析的に推測した。このとき、「補修する前の塩化物イオン濃度分布を初期値」とし、「表面からの塩化物イオンの供給が無く」しかも「見かけの拡散係数は塗装後も塗装前と同一」の条件のもとで算定した。塗装して5年後および20年後の塩化物イオン濃度分布を図-8、図-9に示す。同図には、表面塗装を行わない場合についてもあわせて示してある。これらの計算結果より、以下のことが理解される。

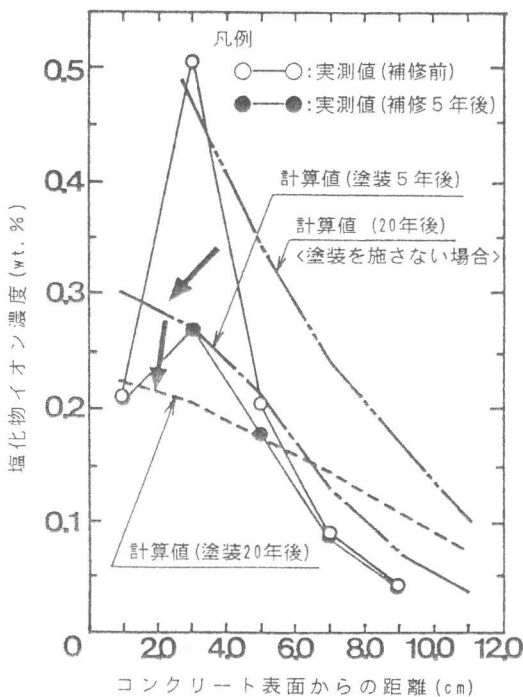
図-8 塩化物イオン濃度分布計算値(梁部材)

- ① 計算によって得られる塩化物イオンの濃度分布は、今回行なった計測値と同様な傾向を示しており、表面付近に存在する高い濃度の塩化物イオンが深い部分へ拡散する傾向にあることが理解される。
- ② 初期値(実測値)と補修して5年後および20年後の計算値を比較すると、いずれの図においても「5.0~6.0cm付近」より表層に近い部分の塩化物イオン濃度が初期値より低下しており、逆に深い位置では濃度が上昇している。従って、表面塗装により鉄筋のかぶりが小さいスラブに対しては比較的高い補修効果を得られるものと思われる。
- ③ 鉄筋腐食状況調査において、かぶりの小さいスラブでは鉄筋腐食の進行が顕著には見られておらず、上記の傾向をある程度裏付ける事実と思われる。しかし、表面塗装は酸素供給量を抑えるなどの効果もあり、実構造物における塗膜の補修効果については今後さらに検討する必要があるものと思われる。

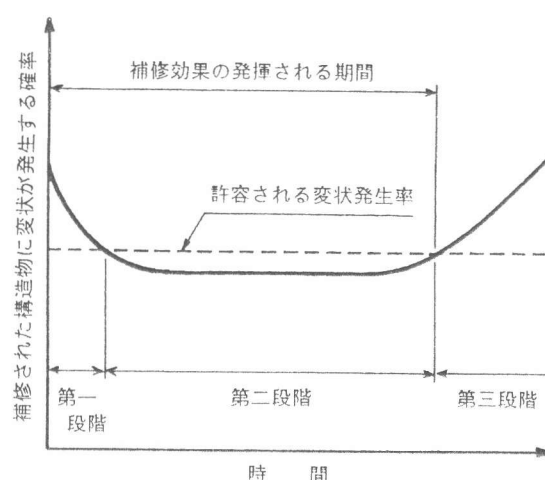
図-11 補修後の劣化発生頻度

補修後の劣化発生頻度はおおよそ図-11の様に想定される。補修直後の1～2年の第一段階では、「表面塗膜の欠損」、「断面修復部の剥離」や「境界部での鉄筋腐食」など補修時の施工管理に起因した劣化が発生する可能性が高い。しかし、適切な補修を施すことによりその発生頻度はしだいに小さくなるものと思われる。その後第二段階では、未補修部分の鉄筋腐食が徐々に進行し表面にひびわれとして現れてくる。本構造物の場合、全体で約100本の梁の内5年間で5本の梁にこの様な劣化が

見られ、これに対応してきたが、許容される劣化の発生頻度は各構造物の維持管理の条件により異なってくるものと思われる。その後第三段階では、塗膜の耐久性が低下し、劣化発生頻度が維持管理で対応できる範囲を越えることとなる。この時点では、構造物の使用状況に合わせて補修、補強あるいは新設を検討する必要があるものと思われる。

以上より、補修効果は主として「第2段階における劣化発生頻度」と「第3段階になるまでの期間」で評価されるものと思われるが、これらを定量的に評価するためには多くの調査検討が必要と思われる。ここでの検討の結果補修効果を得るためには、「①:劣化後の発生頻度を抑える(=劣化したコンクリートはなるべく多く取除く)」ことが基本となるが、その他に「②:補修後に発生する劣化を早期に発見する(本構造物の場合は、補修工事の中で棧橋の下に歩廊を設置し、以降の維持管理や補修の便を計った)」ことも検討する必要のあることが理解された。従って、補修設計においては補修後の維持管理の難易度も含めた検討が重要と思われる。
