## [1163] 80数年経過した鉄筋コンクリートアーチ橋（石川橋）の解体調査

鳥居和之<sup>\*1</sup>、上田信二<sup>\*2</sup>、西本俊晴<sup>\*3</sup>、川村満紀<sup>\*4</sup>

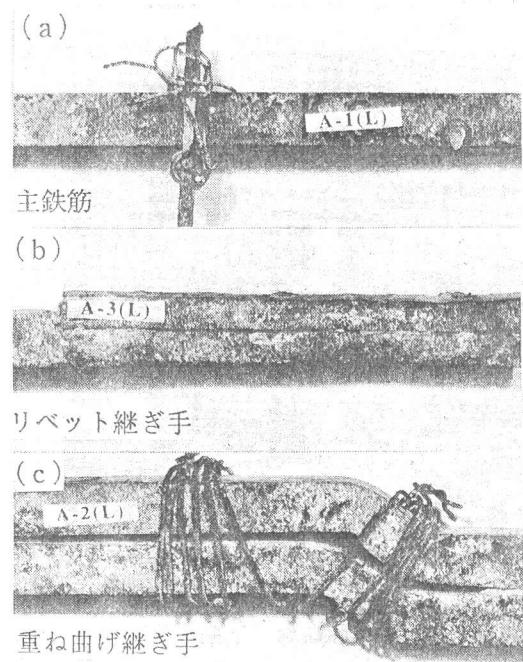
石川橋の横断面図および配筋図を図-1に示す。石川橋の構造形式は3心式の鉄筋コンクリートアーチ橋であり、全体としてはモニエ式（Monier）のアーチ橋を模倣している〔3、4〕。鉄筋の配置については、主鉄筋（1インチの角鋼）と横方向の配力鉄筋（5 mmの角鋼）とが亜鉛メッキされた番線で結合されており、上層および下層の2層の格子状の鉄筋組みになっていた（写真-2（a））。上層鉄筋の上には施工の際の打ち継ぎ目が確認でき、その上にさらにエキスピンドメタルが施されていた。主鉄筋は橋台の上部の位置で止められており、橋台には鉄筋などの補強材は使用されていなかった。アーチ部の主鉄筋は5～6 mの長さで継ぎ足しており、継ぎ手部にはリベット継ぎ手（下層の中央部のみ使用され、切削した鉄筋を張り合わせ、その部分に3本のリベットが打ってある、写真-2（b））と重ね曲げ継ぎ手（加熱した鉄筋を折り曲げて、番線で結束している、写真-2（c））とが使われており、継ぎ手の位置は上層と下層とで異なっていた。また、ウイング部分は幅61 cmの無筋コンクリートであり、鉄筋コンクリートのアーチ部との間に支え筋は使用されておらず、ウイングは鉄筋コンクリート本体の上に直接乗った構造になっていた。

写真-2 主鉄筋および継ぎ手部の外観

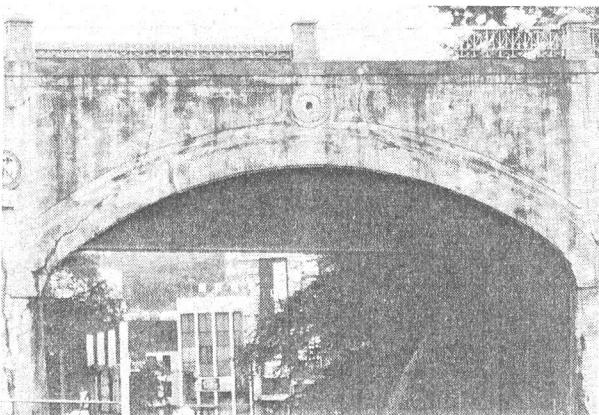
写真-3 石川橋のコンクリートの現況（県庁側）

コンクリート（クラウン部）のひびわれおよびモルタルの浮きの状況を写真-3 および図-2 に示す。石川橋のコンクリートの表面には、昭和49年の補修時にモルタル（1～2 cm）が全面に施されていたが、モルタルとコンクリートとの接着に使用したエポキシ系の樹脂は完全に風化しており、降雨および日射の影響を受ける県庁側の側面ではとくにコンクリート表面のモルタルの浮きが顕著であった。赤外線写真は平成5年8月の快晴時に早朝から夕方まで連続的に撮影を行った。その結果、気温が最大になった午後1時の画像ではモルタルの浮いた部分と健全部とでは1～2°Cの温度差が生じており、サーモグラフィー法によるモルタルの浮きの識別が可能であった。しかし、実構造物の撮影ではコンクリート表面の凹凸と日射角度との関係や表面の汚れなどで識別が不可能となる箇所も随所に認められた。石川橋の橋台の基礎（平成6年4月調査予定）には松杭が使われているようであるが、不同沈下が生じておらず、石川橋の両側面には橋台からウイングにかけて大きな貫通したひびわれが何本も存在していた。また、土壌に接した橋台の奥の方よりひびわれを通じて水が常時供給されていたようであり、石川橋の橋台の内側のモルタルには水の滲出および遊離石灰の跡が多数観察された。

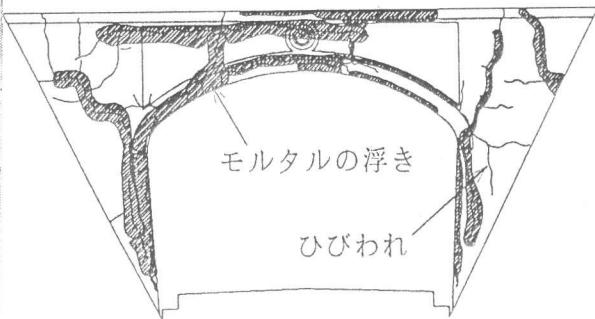
図-2 たたき検査にて確認されたひびわれ  
およびモルタルの浮きの状況（県庁側）

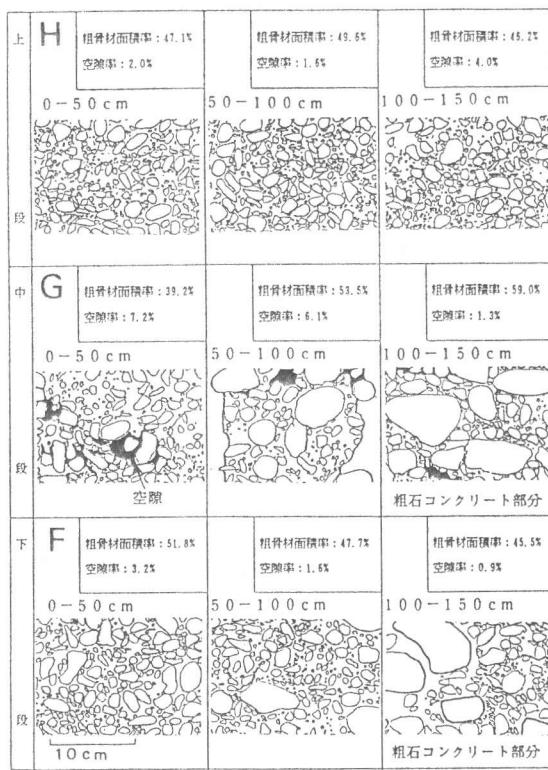
図-3 コアの粗骨材および空隙の分布状況

コンクリートコアの粗骨材および空隙の分布状況を図-3 に示す。クラウンおよび橋台の表面から1 mまでの部分のコンクリートは、10～20 mm程度の骨材（最大寸法：40～50 mm）が使用されており、これらの部分は空隙も比較的少

なく均質であり、コンクリートの変質もほとんど見られなかった。しかし、橋台の奥の方のコンクリートは、粗石コンクリートとして作製されたようであり、ぐり石(10~30 cm)の周囲をモルタルで突き固めているために、空隙が多く残っており、これらの部分のコンクリートは水の影響でかなりの部分が変質していた。コンクリート供試体は、密実度と変色の状況により・密実部、・変質部、・空隙部および・変質かつ空隙部と4種類に分類した。コンクリートの単位容積重量は、密実なもので2150~2250 kg/m³、変質または空隙を含むもので2000~2150 kg/m³程度であり、現在のコンクリートと比較していずれも小さな値であった。

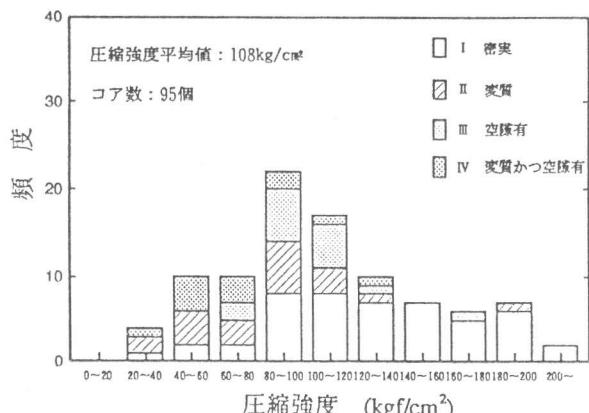
図-4 コンクリートの圧縮強度の分布状況

コンクリート供試体の圧縮強度および静弾性係数の分布状況を図-4および5に示す。コンクリートの圧縮強度は数10 kgf/cm²から200 kgf/cm²とかなりの広い範囲にあり、それに伴って静弾性係数も数万 kgf/cm²から20数万 kgf/cm²に分布していた。橋台部分では表面から内部に向かうにつれて変質および空隙部が多くなる傾向にあり、その結果圧縮強度も低下する傾向にあった。とくに、コンクリートの変質部分(モルタル部分は茶褐色に変色)は、写真-4に示す蛍光顕微鏡写真からも明らかなようにモルタル部分が多孔質になるとともに、モルタルと粗骨材との界面に大きな空隙が観察され、モルタルと粗骨材との付着力の低下のために圧縮強度および静弾性係数ともに小さくなっているのが特徴であった。

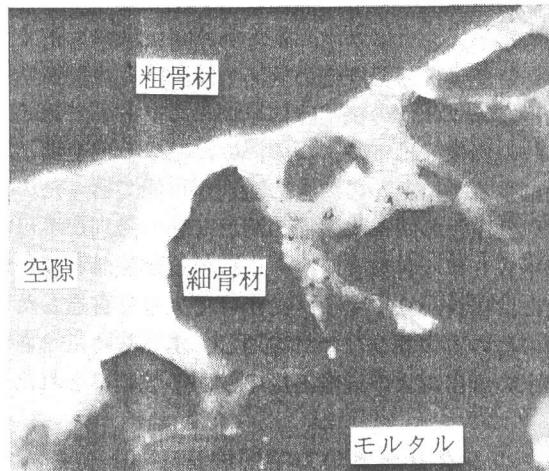
写真-4 蛍光顕微鏡観察結果(粗骨材の界面)

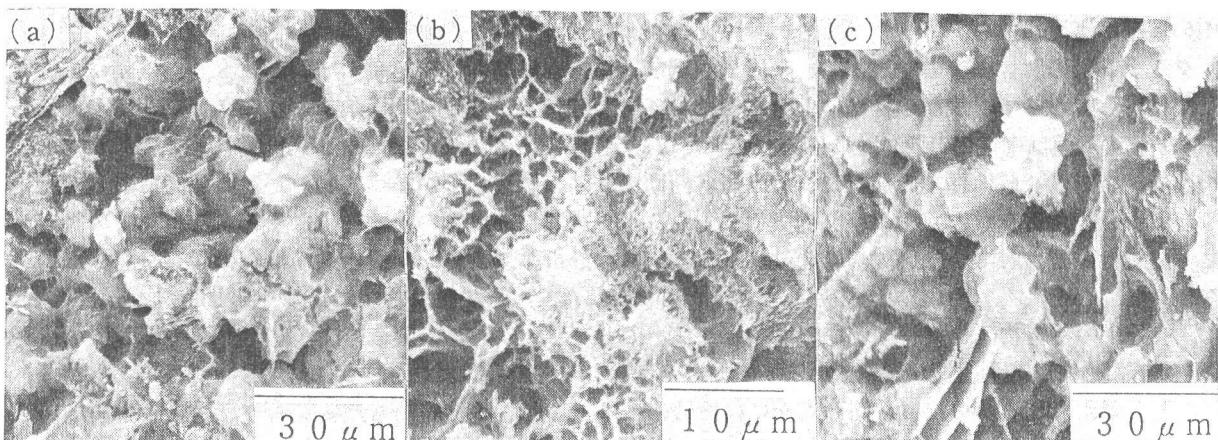
写真-5 コンクリートの変質部の内部組織

む白色の沈殿物が堆積しているのが認められた。コンクリート中の水酸化カルシウムの完全な消失（アルカリ性の低下）は C-S-H gel や Aft, Afm の分解を生じさせ、コンクリートの鉱物組成および微細組織を大きく変えている可能性もある [6]。コンクリートの走査型電子顕微鏡による観察結果を写真-5 に示す。走査型顕微鏡による観察では、変質部分の組織には水酸化カルシウムの溶脱を示す微細な孔が存在するとともに、C-S-H gel の形態も特異なものに変わっている（写真-5 (a), (b)）。また、エトリンガイトは存在せず、モノサルフェート水和物と思われる板状生成物が多く生成しているのが特徴である（写真-5 (c)）。

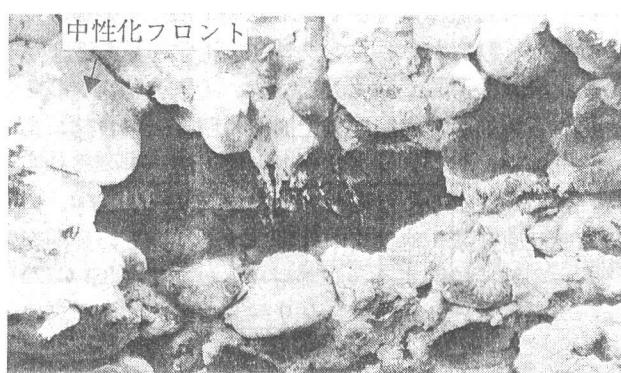
写真-6 クラウン下部の中性化と鉄筋腐食状況

クラウン部の解体調査の結果より、上層の主鉄筋、横方向鉄筋およびエキスパンドメタルには錆はまったく付着しておらず、鉄筋の状態は健全に保たれていた。一方、写真-6に示すようにクラウン部の下層の主鉄筋の下面は中性化のフロントに達していたが、この際にも鉄筋の腐食の発生は非常に軽微であった。今回の調査では、解体作業の進行に合わせて各断面の鉄筋の腐食状況を調べているが、局部的な腐食の進行（マクロセル腐食など）および断面欠損をともなう重大な鉄筋腐食の形跡は少なくともこれまでの調査においては確認されていない。当時の鉄筋（化学成分の分析結果より石川橋の鉄筋は銅の含有量が少ないとから、イギリス、ドイツからの輸入鉄筋または輸入したくず鉄が使用されたことが判明している）は、化学成分中の不純物（リン、イオウ、マンガンなどの含有量が多い）や製造方法（リムド鋼を丁寧に鍛造しているために、表面組織が緻密である）の相違の影響で現在の鉄筋よりも腐食に対する抵抗性が大きかったことも考えられる。また、鉄筋の表面には塗装の一部と思われる付着物も残っており、鉄筋の表面に何らかの処理が行われていた可能性もあり、この点については現在調査を行っている。
