報告 コンクリート表面の劣化事象と補修再生技術工法に関する検討

要旨：塵埃や微生物の付着による汚れおよびエフロレッセンスによる汚れの実態調査から、コンクリート表面の劣化事象を明らかにした。また、表面の劣化損傷を対象とした補修再生工法に供するために開発した材料の特性を長期間にわたり追跡実験し、意匠性・耐久性の向上の観点から開発した材料が有効であることを裏付けた。同時に開発した材料・工法の実構造物への適用事例において、経過4年後でも復元したコンクリート表面が健全な状態で推移維持していることを確認した。

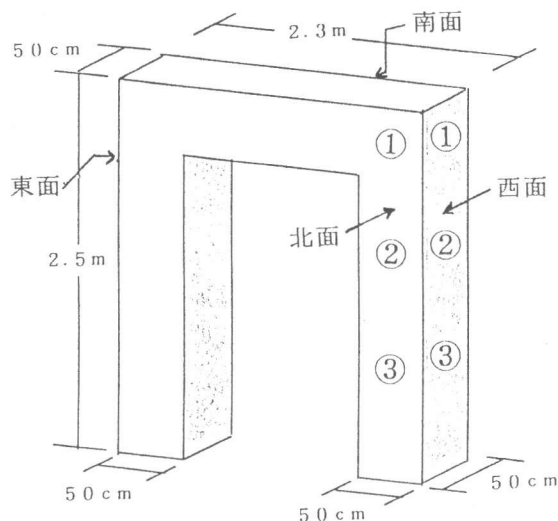
図-1 調査した物件の概要図

図-1に示すような築後5年の鉄筋コンクリート造モニュメント（広島県福山市内）を代表させて、方位別、部位別の汚れを調査した。接触型ポータブル測色色差計を用いて測定した測色値 [L (明度指数)、a および b (知覚色度指数)] を汚れの指標とした。その結果を表-1に示す。同表には、明度が一番高かった測定箇所西面③を基準とした場合の色差 $\Delta E [(\Delta L^2 + \Delta a^2 + \Delta b^2)^{1/2}]$ の算出結果も併記した。方位、部位別箇所により測色値は相違している。中でも北面が他の面より明度は小さく、色差は大きく、汚れが著しいことがわかる。一方、部位では方位に関わらず上部箇所の明度は下部より小さい。水平部に堆積した汚染物質が雨水と共に流下して付着、さらに微生物の繁殖などに起因した結果といえる。

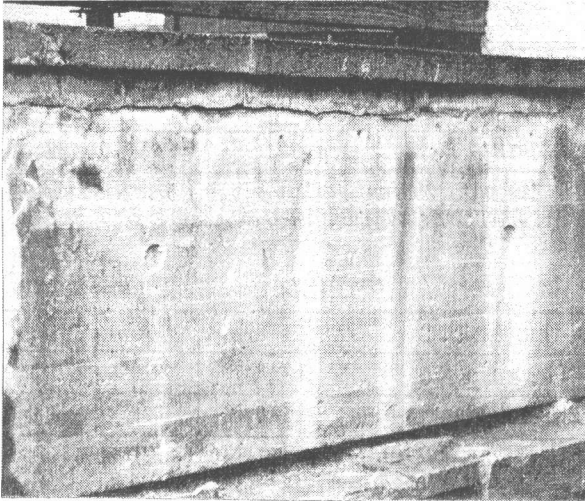
発生箇所・部分	概要
モルタル笠木の浮き	雨水の浸透で、躯体コンクリートおよび下地モルタルからエフロレッセンス出現 (写真-1)
屋上スラブ押し出し	貫通した水平ひび割れから出現、雨水の浸透の繰り返しにより積層状態
天井スラブ	防水層の機能喪失やひび割れ発生により漏水・浸透、それにより出現、積層状態
外階段手摺り	手摺りの埋込み箇所にひび割れや浮きの発生、雨水に接して出現
外階段裏	踊り場に滞留した雨水がひび割れや取合い部から流出し出現、場合により氷柱状態
ひさしの鼻先・裏	不適切な水切りにより雨水が滞留、それに伴いひび割れや脆弱部から出現 (写真-2)
バルコニー	不適切な水切りにより雨水が滞留、鼻先や裏部のひび割れ・脆弱部に出現
サッシの枠下外壁面	サッシ枠からの雨水の垂れ、流下、乾燥、その繰り返しにより出現 (写真-3)
外壁の天端	笠木のない場合に、雨水が直接天端から流下することで広範囲、白色斑点状に出現
外壁のひび割れ	ひび割れにより雨水の浸透・流入、そして乾燥、その繰り返しが起因して出現
コールドジョイント	脆弱層やひび割れ部に、雨水が浸透・流入、そして乾燥、その繰り返しが起因して出現
目地(水平、垂直)	目地部に雨水が残留、あるいはその箇所から垂れ、流下、そして乾燥の繰り返しにより出現
ジャンカ	脆弱な層ゆえに、雨水が浸透・流入・保水、そして乾燥、その繰り返しが起因して出現
モルタル補修跡	補修モルタルの浮きやひび割れに雨水が浸透・流入、そして乾燥、その繰り返しにより出現
鉄筋錆化	ひび割れ発生、さらに浮き、そこに雨水が浸透・流入・流下、乾燥により出現 (写真-4)
ピンホール	雨水の浸透・残留が起因してエフロレッセンス出現
その他	残留木片、木根、コーキングの劣化、網状ひび割れ等が起因して、エフロレッセンス出現

写真-1 笠木部のエフロレッセンス

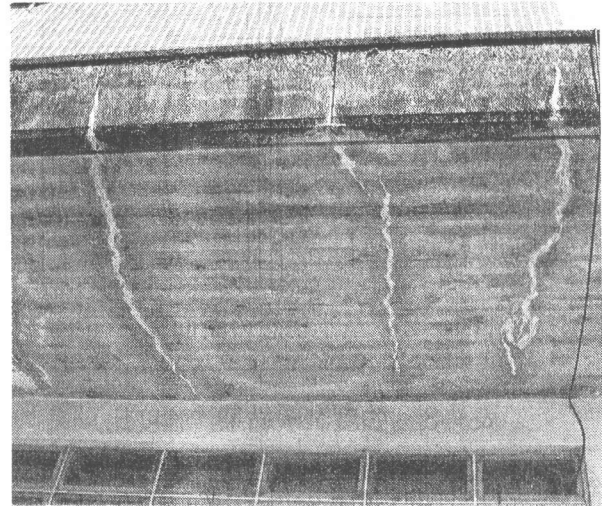
写真-2 ひさし部のエフロレッセンス

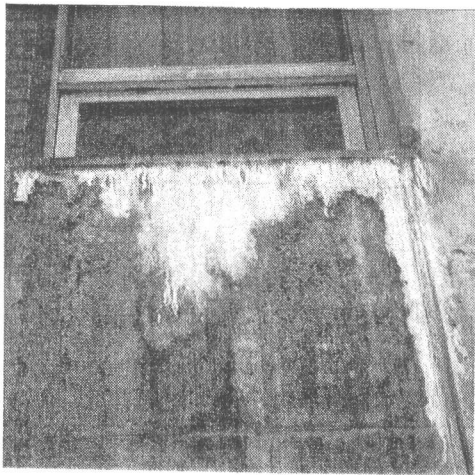
写真-3 窓下壁面のエフロ

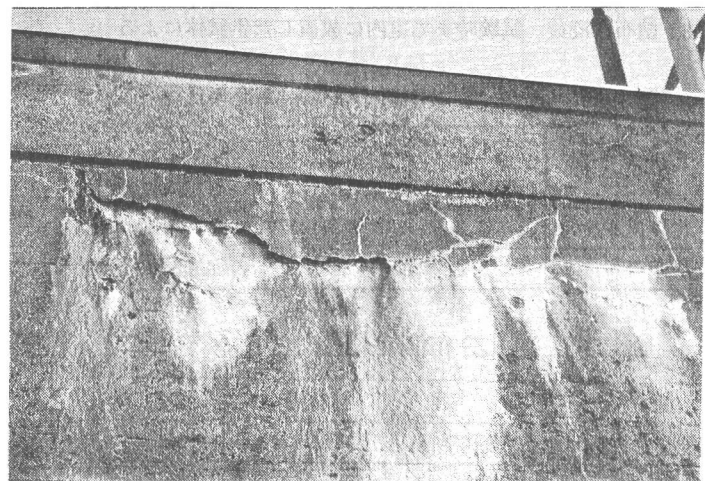
写真-4 鉄筋錆化部のエフロレッセンス

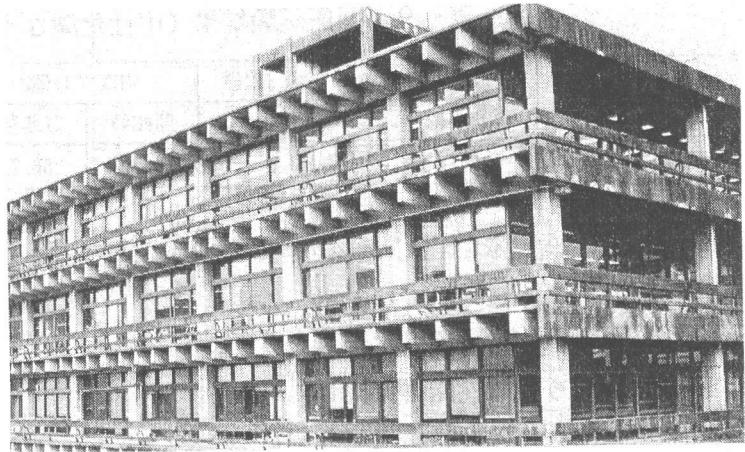
写真-5 補修再生前の劣化状態

補修再生前（築後34年・高知市内の公共施設）の、雨水の流下跡、コケ・カビ、エフロレッセンス、コールドジョイント、ひび割れ、錆汁等のコンクリート表面・表層部の劣化状態を写真-5に示す。

この著しい劣化に対して、図-5に基づき補修再生を施し、コンクリート表面の復元を図った。

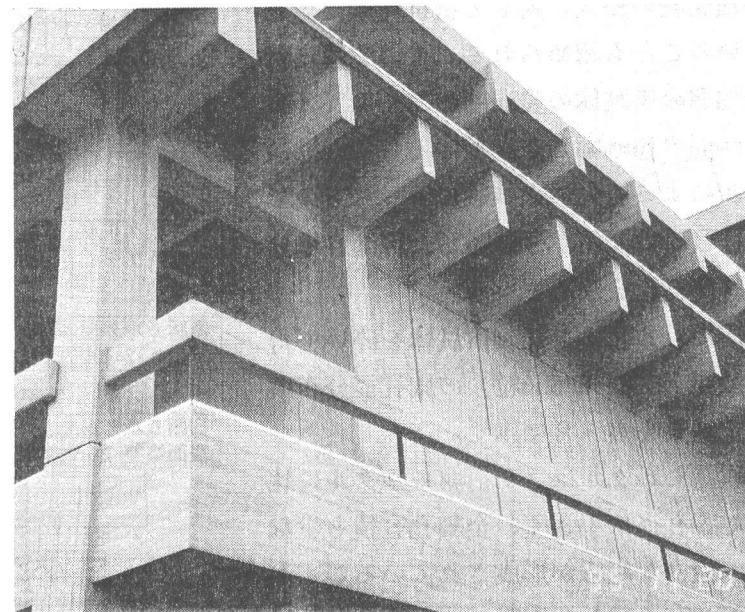
写真-6 補修再生、4年後の状況

4年後の状況を写真-6に示す。4年後でも健全なコンクリート面を維持していることがわかる。
