報告 グラウト不良により劣化したPC橋の調査と補修

要旨：PC橋の主げたに発生したシー스에沿ったひび割れについて、その原因と損傷程度の調査を行った。さらに、調査によって判明したグラウト不良に対する新しい補修工法の検討と施工結果および補修前後での自然電位の変化について報告する。

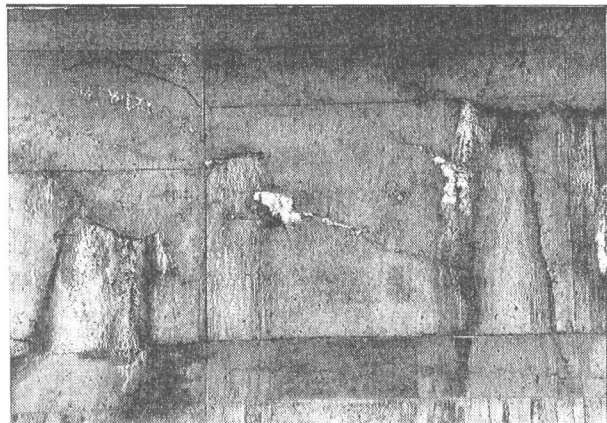
写真-1 主げた外観状況

主げたの典型的なひび割れと漏水状況を写真-1に示す。ひび割れはけた表面にシースに沿って発生しており、その幅は最大で1.4mmであった。また、ひび割れからは漏水がみられ、石灰分が溶出しているのが観察された。ひび割れが発生しているシースは、すべてけた上縁で定着されているシースである。そこで、橋面の舗装を除去し定着部を観察したところ、定着部の後埋めモルタルの状態が悪く、舗装の切削に使用した水がシース内部に浸入していた。以上のことより、シースにはPC鋼線定着部を通して絶えず外部から水が供給されていたといえる。

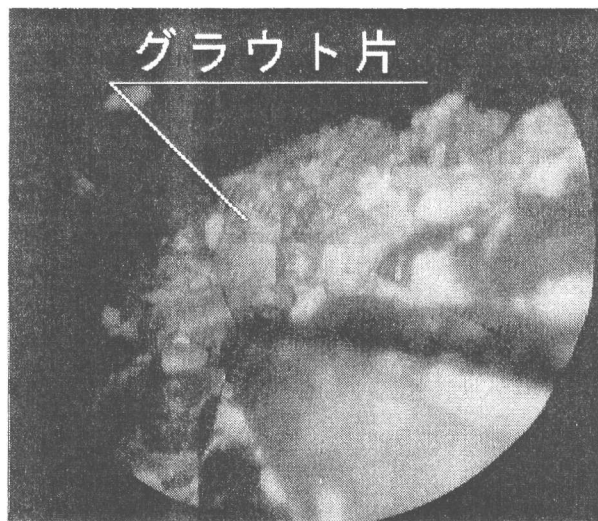
写真-2 シース内部の状況

ひび割れ位置でのシース内部の状態を調査した結果、シース内が完全に空洞である箇所や、一部グラウトが充填されている箇所など、グラウトの不良が明らかであった。これらは、注入時の材料分離によるものと思われた。シース内部の状況を写真-2に示す。穿孔時に多量の水がシースから流出したことから、ひび割れの原因はシースに溜まっている水が冬期間凍結膨張したことと考えられる。

調査の結果、本橋の劣化の主因はグラウト不良によるものであり、今後長期間の供用に耐える抜本的な方法としてグラウトの再注入による補修を行うこととした。内視鏡によってシース内部を調査した結果、空洞・空隙の状況は一樣ではなく、シース全長に亘ってグラウト充填状況を把握することは現在の非破壊検査技術では困難なことから、多様な空隙状態に対応できる注入材を考える必要がある。シース注入材として要求される性能は①流動性・充填性に富むこと、②材料分離抵抗性があること、③無収縮であること、④付着性が良好であることなどが考えられるが、実構造物への施工では、施工後にこれらを確認する方法がないため実物大のシースを用いた実験を行った。

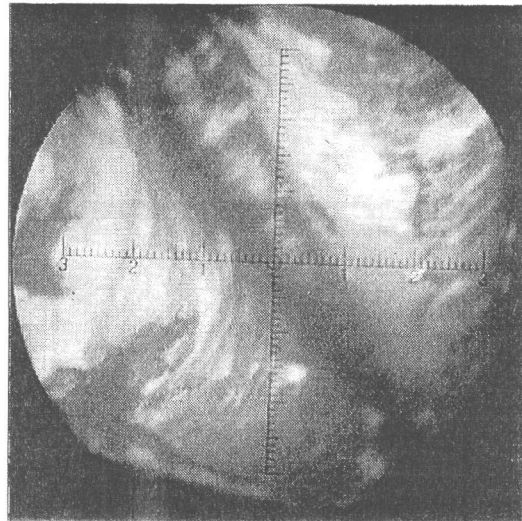
写真-3 P C鋼線の腐食の進行

グラウトが全く充填されていないシースにおいても、多量の水で常時シース内部が満たされていたと思われる箇所ではP C鋼線の腐食は極めて僅かであった。しかし、4カ月後に再度確認したところ、写真-3のように腐食の進行が認められた。海側のけたのコンクリート表面から2cmまでの塩化物イオン含有量は、平均で $1.5\text{kg}/\text{m}^3$ となっており、本橋が飛来塩分の影響を受けていることが改めて認識された。

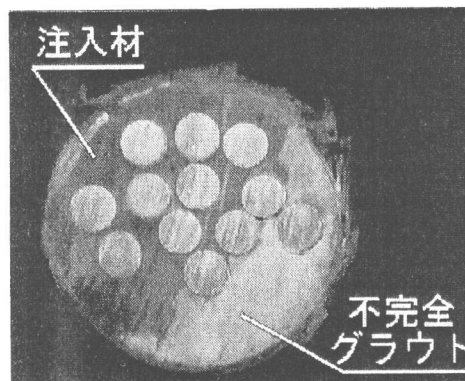
写真-4 不完全グラウトへの充填状況

ケースIIおよびVのシース断面を写真-4に示す。この結果から、グラウトのひび割れや空隙に充填されることが確認された。

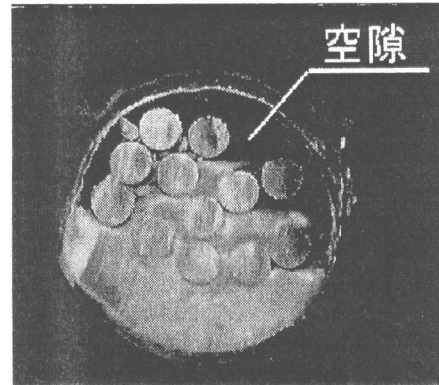
写真-5 シース端部の空隙

実験の結果、すべてのシーすの両端部には、写真-5にみられるような大きな空隙がみられた。これは、注入中にシーす加工部より内部の注入材が漏れたことによる注入圧の不足が原因と考えられる。また、排気口より内部の空気が完全に抜け切らなかったことも関係していると思われた。実橋においてひび割れから水が漏出していることを考えると、同様なことが実施工においても発生する可能性のあることが示唆された。したがって、より充填効果を高めるためにも、ひび割れをシールするなどの対策が必要である。

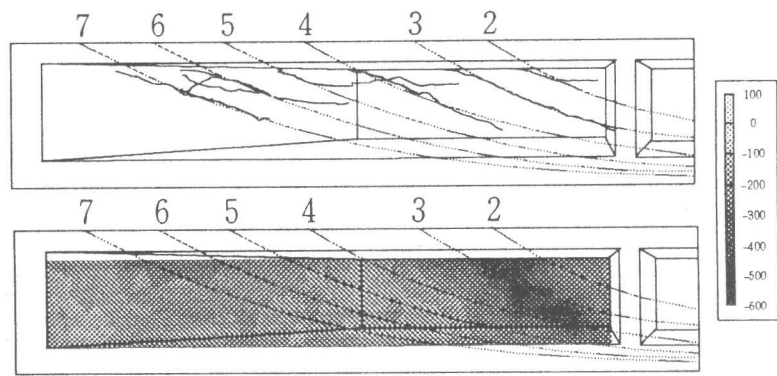
図-2 主げた表面のひび割れと補修前の自然電位分布

図-2にけた腹部のひび割れ状況と自然電位分布を示す。No. 3シーす上のひび割れ上で特に等電位線の間隔が狭くなっている。自然電位の絶対値はコンクリートの品質や測定時の水分含有量などの状態によって影響を受けるが、最も電位の低い部分は周辺部と比べて250mV以上卑となっており、鋼材の腐食が発生していることが予測された。この部分のコンクリートをはつ

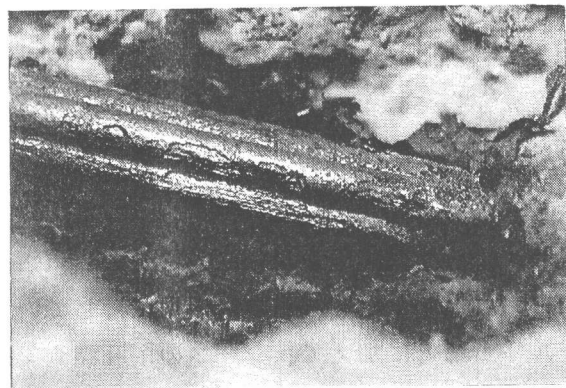
写真-6 PC鋼線の腐食状況

り、内部を観察したところ写真-6に示すような腐食状況となっていた。

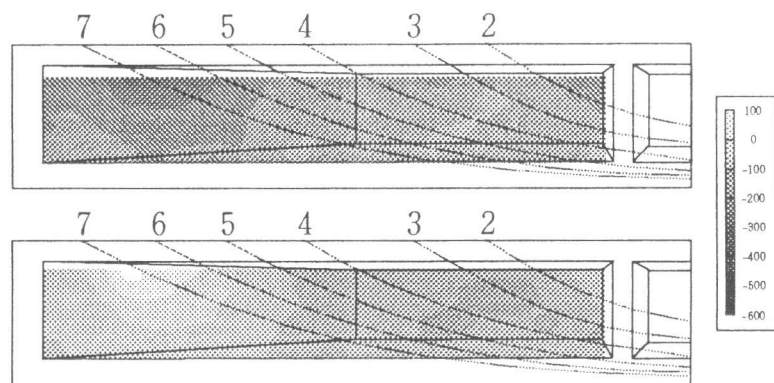
図-3 補修1年後（上図）と2年後（下図）の自然電位分布

補修1年後と2年後の電位分布を図-3と4に各々示す。電位の絶対値は貴へ移行し、全体的に電位差も少ない。この自然電位の変化が補修により内部の鋼材が不動態化したことによるのか、補修によってコンクリートの状態が急激に変化したことによる一時的なものか、今後継続調査を行う。
