# 論文 高度浄水施設におけるオゾン接触反応槽のコンクリートの劣化

**要旨：**オゾンを利用しカビ臭などを除去する高度浄水施設が建設されているが、オゾンがコンクリートの耐久性に及ぼす影響は十分には明らかでない。7年半運転したオゾン接触槽の水中部の鉄筋コンクリートについて調査を行った。表面近傍ではセメントの溶出、微小硬さの低下などが観察されたが、鉄筋やコンクリートに劣化は認められなかった。高炉セメント水和物の変色は見かけ上、拡散則に従い拡散係数は $1.06 \times 10^{-6} \text{mm}^2/\text{sec}$ であった。懸念されたオゾンの鉄筋腐食への影響は早期には生じないと推察された。

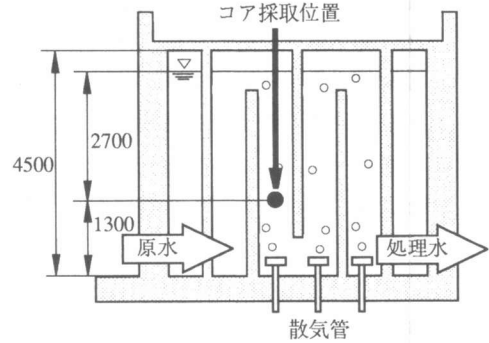
図2 オゾン接触槽の断面図

運転開始から7年半経過後に調査を実施した。表面の目視観察を行い、直径50mm、長さ60～70mmのコア試料を4本採取した(図2)。採取試料は必要な観察の後、直ちにポリエチレン製の袋で密封した。壁面と4本のコアおよび抜き取り痕に露出した鉄筋の観察結果をまとめる。

- 表面に褐色の付着物が認められたが、拭き取ると容易に除去できた。エネルギー分散型蛍光X線元素分析装置で分析した結果、凝集塊に含まれるアルミニウムとけい素、原水に含まれるマンガンと鉄が主成分であり、これらの合計は酸化物換算で約90wt%であった。
- 表面の剥離やひび割れの発生は認められず、打診により堅牢であることを確認した。
- フェノールフタレインの1%アルコール溶液を用いた中性化深さの判定の結果、コアの中性化深さは表面から2～3mmであった。
- 表面から深さ6～8mmまでは黄土色に変色しており、さらに深い部分では高炉セメントの特徴である濃緑青色を呈していた。
- コアを深さ方向に平行に切断し、さらに詳細な観察を行うと深さ6～8mm以深の部分も深さ20mm程度までは、鮮明な変化ではないが変色していた。
- 抜き取り痕に露出した鉄筋は純かぶり70mmであり、発錆は認められなかった。

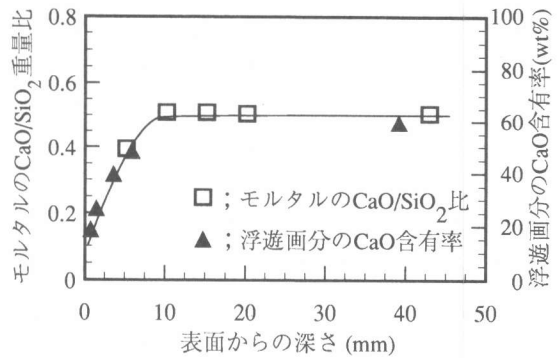
図3 モルタルのCaO/SiO<sub>2</sub>比と浮遊画分のCaO含有率の変化

採取したモルタルのCaO/SiO<sub>2</sub>比を図3に示す。表面から8~9mm以浅の範囲ではCaO/SiO<sub>2</sub>比が低下しており、セメント成分が溶脱していることが分る。

水和物相について化学組成の変化から検討した。重液分離により得た浮遊画分の化学組成の分析結果を図4に示す。内部から表面に向かって、カルシウムの割合が減少し、けい素、アルミニウムなどの成分の割合が増加している。これは水和物中のカルシウムが優先的に溶解し、溶解の遅い成分の相対的な割合が増加したものとする。水和物中のカルシウムの溶解はコンクリートの表面から8~9mm以浅の範囲で生じており(図3, 4)、モルタルのCaO/SiO<sub>2</sub>比の減少の傾向と一致した。

約7年半の運転の間に、オゾン接触槽のコンクリートは表面からセメント成分の溶脱による変質が8~9mm程度進行していた。これは水和物中のカルシウムの優先的な溶解により生じていると考えられた。

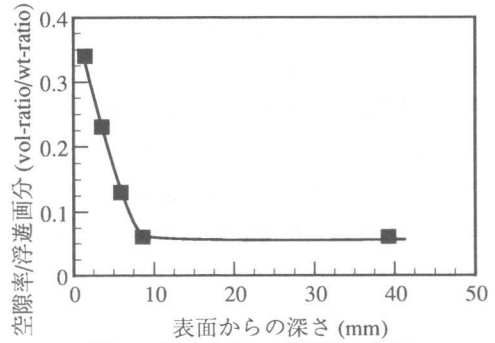
図5 深さ方向の空隙率の変化

表面から8~9mm以浅では空隙率の増加が認められた(図5)。これはセメント成分が溶脱している範囲に対応することから、セメントの成分の溶脱により空隙が生じたものと考えた。

オゾン接触槽のコンクリートはセメント成分の溶解の影響を受け、表面から5~9mm以浅では空隙率が増加しビッカース硬さが低下していたので、物理的な変質は表面から5~9mm進行して

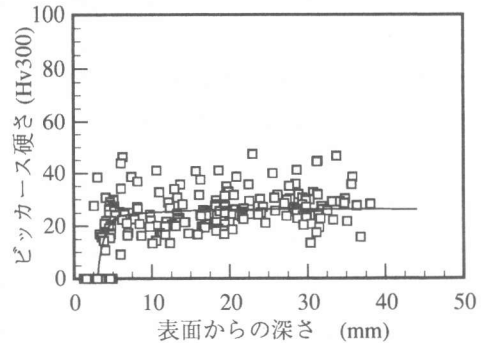
図6 深さ方向のビッカース硬さの変化

ビッカース硬さは表面から5mm以浅では硬さが低下していた(図6)。内部ではビッカース硬さは20~30 (Hv300) でほぼ一定であり、同材料、同配合のコンクリートを使用した活性炭吸着槽の劣化作用を受けていない部分の値[1]と良い一致を示した。

いると考えた。しかし、外観上異常がみられず、ビッカース硬さによる変質深さが5mmであったことから構造物の性能が損なわれたとは考え難く、総合的に考察し"劣化"ではないと判定した。

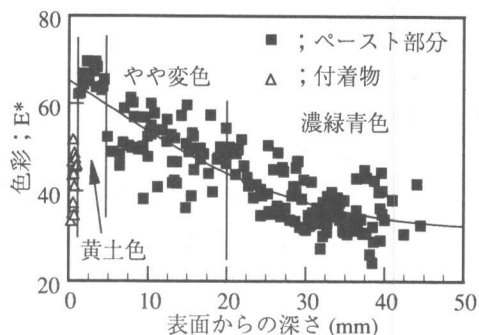
図7 コンクリートコアの切断面の色彩の変化

で示す(図7)。セメントペースト部分の測定値(■印)は表面から遠ざかるにつれ小さな値となり、30mm以深では $E^*=30$ 前後でほぼ一定の値となった。これは目視観察で非変色域が20mm以深であったことに対応し、目視観察の結果より深く変色していると判定された。この変色は表面から酸化物質の浸入と共に内部へ進行すると考えられ、これをFickの拡散則で整理した。式(1)で示されるFickの拡散則は、外部から拡散種が供給される境界条件で式(2)に示す解を持つ[4]。

式(2)を色彩変化の測定結果に適用すると、 $D = 1.06 \times 10^{-6} \text{mm}^2/\text{sec}$ 、 $C_0 = 67.8$ 、 $C' = 31.5$ となり、当てはめた曲線は色彩の変化によく一致した(図7)。ペーストの色彩を $E^*$ で表現すると変色が見かけ上拡散律速で進行していることを示している。これは変色の原因となるオゾンなどの酸化物質が拡散律速により浸入しているものと推察される。変色深さを30mmとすると曲線上では $E^*=38$ となる。鉄筋までの純かぶりを70mmとし、鉄筋の表面の位置で $E^*=38$ となり変色が始まる時間を計算すると、運転開始から約40年後、調査の時点から約30年後となった。

セメントペーストの変色がオゾン等の酸化物質の浸入と1対1に対応すると仮定すれば、鉄筋に酸化物質が到達するのは運転開始から数十年後となる。したがって、初期の施工欠陥などがなければ、通常の水処理施設の場合と同様に長期にわたり鉄筋は酸化力の強いオゾンの存在しない環境におかれると推察した。
