# 報告 沖縄県の公営 RC 造集合住宅に関する塩害による建物損傷調査と被害状況の推定

**要旨:** 沖縄本島において 1961～1976 年に建設された公営集合住宅の内 15 団地について塩害による建物の被害調査を行った。調査の結果、これらの団地の建物の中には、鉄筋の腐食によってかぶりコンクリートの剥離や剥落、コンクリートのひび割れ等、顕著な被害が多数生じていることが分かった。建物は耐久性の問題と同時にコンクリート剥離片の落下によって居住者の安全性が脅かされると云う二つの重要な問題点を抱えている。このために、筆者らは建物の損傷程度および損傷の原因を明らかにし、さらに損傷の推定を行った。

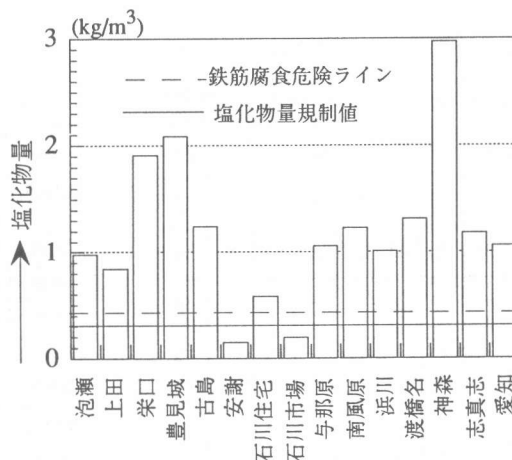
図-2 各団地の塩化物含有量比較図

図-2は調査した15団地の、居室内から採取したコンクリート剥離片とコンクリートコアの中心部の塩分量を測定し団地ごとに平均を取ったものを示してある。これらの塩分量は海からの飛来塩分の影響が少なく、長年にわたるコンクリートの乾燥に伴う水分や塩分の移動を受けたとは

いえ、建設当時のコンクリート中の塩化物含有量に近いと思われる。図-2から塩化物含有量が規制値を満たしているのは安謝団地と石川市場だけであり、前述のように、これらの団地が他の団地に比べて比較的古いにも関わらず、コンクリートの損傷が少ないのは、塩化物含有量が少ないことにある。これに対して、安謝団地と石川市場を除く13団地の建物のコンクリート中には塩化物規制値の $0.3\text{kg/m}^3$  [9]を大幅に上まわる塩化物が含まれていることが分かった。この多量の塩化物が、これらの団地の損傷の大きな原因である。

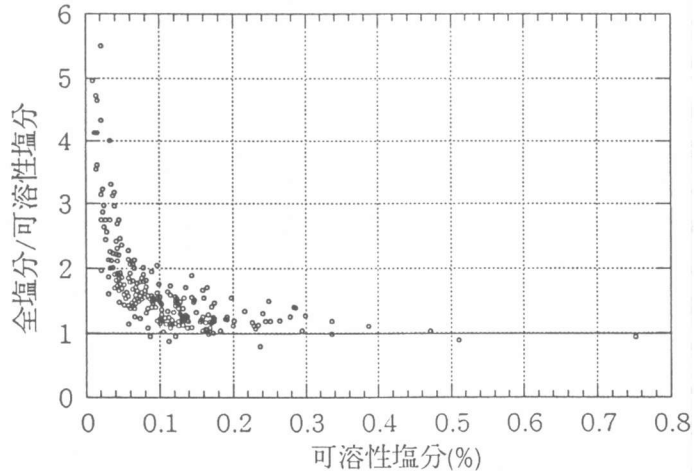
図-3 剥離片の可溶性塩分量と全塩分量の関係

表1に示す与那原以下の7団地については、剥離片やコンクリートコアの塩分量を測定する際、可溶性塩分と全塩分の両方を測定した。その内の全ての剥離片の測定結果を図-3に示した。なお、この図のデータ総数は255個である。これらの全塩分量の全ての値は鉄筋が腐食する危険がある

塩分含有量0.03% [5] を越えており、これらの団地がいかに厳しい状況にあるかが分かる。

図-3で、塩分量が少ないときは全塩分量に比べて可溶性塩分量はかなり小さく、塩分量が多くなるにつれて、全塩分量と可溶性塩分量は近づく傾向にある。一般に、Cl<sup>-</sup>イオンはセメント重量の約0.4%までがフリーデル氏塩として固定化されるといわれているので [5]、この測定結果は当然な結果といえる。

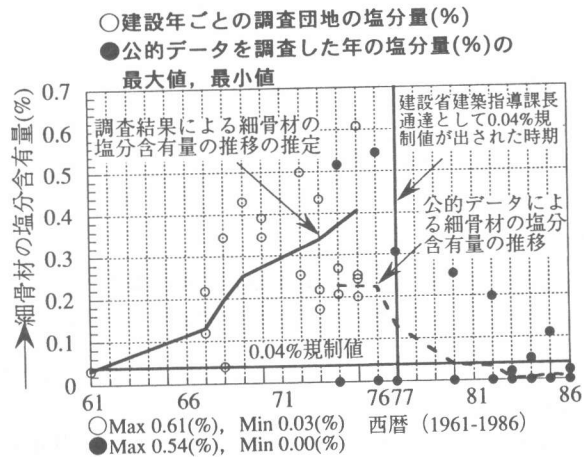
図-4 本島の生コン用細骨材の塩分含有量の推移

化物が含まれている原因は、十分に洗浄しないままの海砂を細骨材として利用したためと考えられる。コンクリート中の細骨材量を1974年度の本島内の各生コン工場における配合表より800kg/m<sup>3</sup>と仮定して各団地の調査結果より細骨材に含まれている塩分量の平均を算出し、公的データ[8]とともに図-4に表示した。

図-4の推定値は最大値と最小値の平均である。また、細骨材に含まれている塩分量と当時の建築状況の対応を知るために、本島内の公営賃貸住宅の建設年度と戸数を図-4から推定した細骨材に含まれている塩分量とともに図-5に示す。これら各団地の調査結果から、沖縄本島においては1966年あたりから多量の塩化物を含む十分に除塩されないままの海砂が生コン用細骨材として出荷されるようになり、1975年頃ピークに達したと推定される。そして1980年頃から当時の規制値である0.04%を下回るようになっていく。

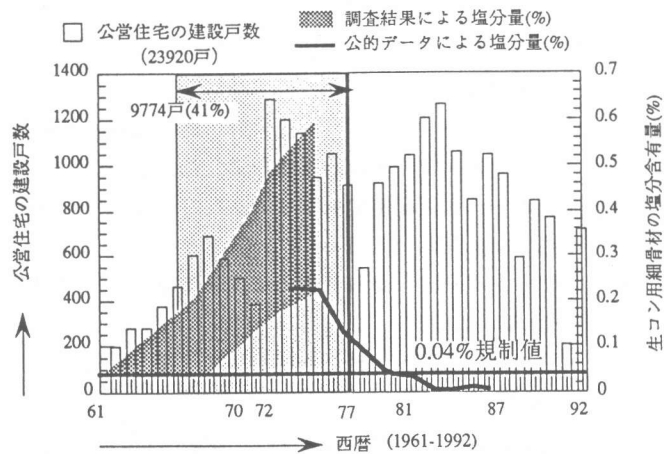
図-5 本島の生コン用細骨材の塩分含有量と公営集合住宅の建設戸数の推移

1977年以前に建設された公団地と県営団地の全団地戸数は7809戸であり、その中で本調査の対象になった全団地戸数は3190戸にもおよび、その割合は40%にも及ぶ。その中でひび割れやかぶりコンクロートの剥離など、何らかの塩害による被害を受けている戸数は、目視調査した全戸数(1187戸)のうち、884戸になり全体の約7割にも及ぶ。さらに本島内で1977年以前にかけて建設された全団地戸数(市町村営団地も全部含む)は9774戸であり、その数は1962年から1992年にかけて建設された全団地戸数(23920戸)の約40%にも及ぶ。調査した団地と同様にこれらの団地の70%に塩害による損傷を受けているとすれば、今日までに建設された全団地戸数の約30%は塩害による何らかの被害を受けているものと推定される。
