論文 大規模栈橋における塩害劣化の評価と補修工法の選択

福手 勤*¹・大野皓一郎*²・川田秀夫*³・峰松敏和*⁴

キーワード: 塩害劣化, 耐久性評価, 補修計画, 拡散予測, 表面塗装工法, 電気防食工法

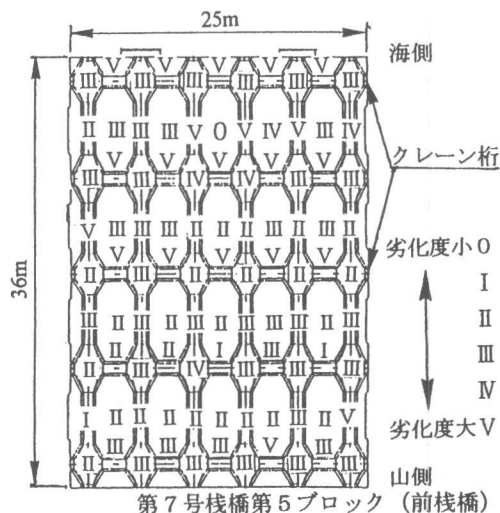
図-2 劣化度調査結果の一例

調査結果は 19,878 の部材 (桁, 床版, 杭頭) ごとに取りまとめ, 文献²⁾ の劣化度判定の標準を参考として新たに作成した大井埠頭棧橋劣化度の判定基準に基づいて劣化度を評価した。評価の一例を図-2 に示す。その結果, 以下のような劣化度の傾向を把握することができた。

- ①クレーン桁 > 桁 > 杭頭 > 床版
- ②前棧橋 > 後棧橋 > 中棧橋

また, 構造物の独立単位であるブロックごとに, 劣化度Ⅲ以上の占める割合を求め, 補修工事に着手する順番の参考に用いることとした。

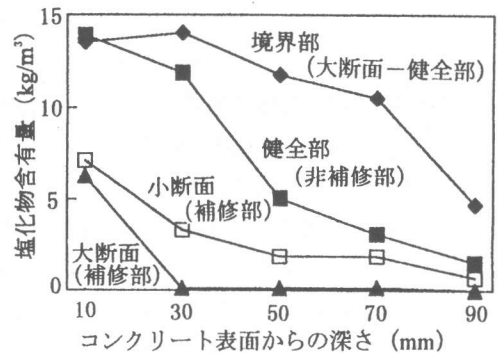
図-3 断面修復部の塩化物含有量(塗装なし)

図-3 は断面修復部およびその近傍の塩化物

含有量を測定した結果で、断面修復部の表層には既にかかなりの塩化物が浸透しており、また、大断面修復部と非補修部の境界には非補修部よりも多量の塩化物が確認された。

これらの断面修復部の調査結果に基づくと、断面修復のみでは補修後の再劣化の可能性があるかと判断でき、補修部のひび割れ対策として表面塗装を併用することやマクロセル腐食対策としての電気防食法の適用や確実な鉄筋の防錆処理等の対策が必要と判断される。

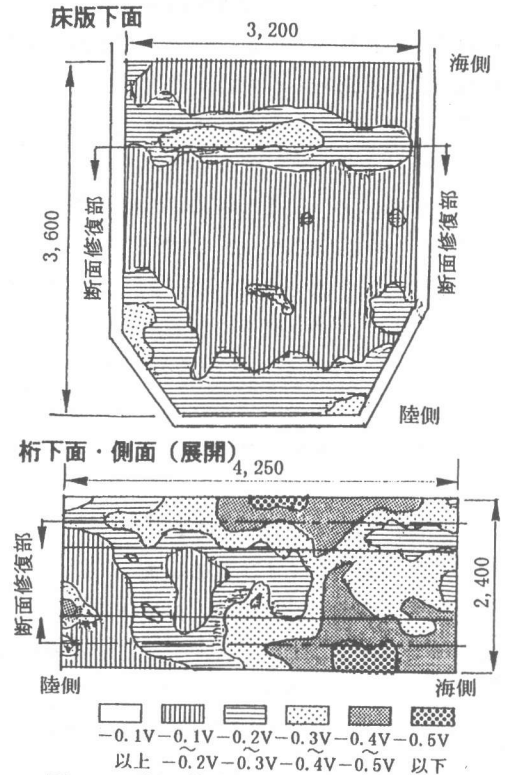
図-4 断面修復部近傍の自然電位分布

図-4は断面修復部とその近傍の自然電位の測定結果で、この結果に基づくと、補修部と非補修部の境界において、マクロセルに起因する自然電位の変化が認められ、腐食の進行を伺うことができる。特に、桁部の断面修復部およびその近傍の自然電位は-500mV(vs. CSE)より卑な部位が存在し、現状、外観上の損傷は認められないが、今後、腐食の進行に伴う劣化の顕在化が懸念される。

これらの補修箇所をはつり出し、鉄筋の腐食状況を確認した結果は、概ね、自然電位の卑化傾向と一致しているようであった。

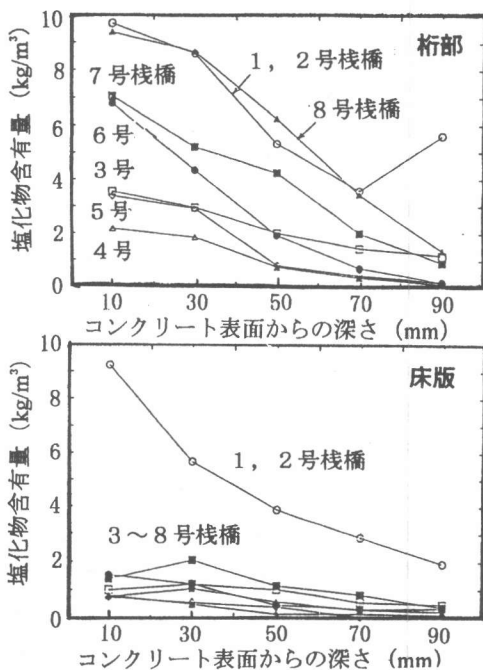
図-5 栈橋各部の塩化物イオン量

図-5は各栈橋における桁および床版部の深さ方向への塩化物量の分布の平均値で、位置や部材によって塩化物含有量が異なり、外観目視結果を裏付けるような傾向にあった。また、これらの個々の塩化物含有量とはつり出した鉄筋の腐食度との間には、明確な相関を認めることができた。

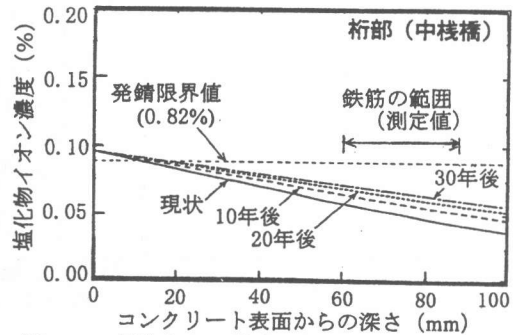
図-6 補修なしの場合の拡散予測 (補修不要)

解析の結果、比較的劣化環境が穏やかな部位と推察されている箇所においては、図-6に示すように、今後補修を行わず、塩化物の浸透が続いた場合でも30年にわたり発錆限界に満たない箇所が存在することや図-7に示すように、今後の塩化物の浸透によって発錆限界を超える箇所となる部位に分類できた。

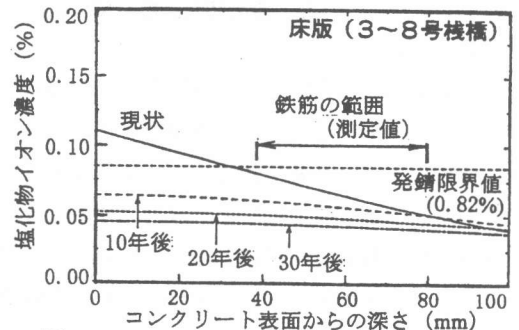
図-8 表面塗装を行った場合の拡散予測

図-7の箇所に表面塗装を施した場合の将来予測を行った結果は図-8となり、表面塗装により塩化物の浸透がなく、また、コンクリート中の塩化物はその後コンクリート全体に拡散するため、発錆限界値を下回り、防錆効果が期待できることから、これらの箇所には表面被覆工法の適用が可能と判断できる。
