# 報告 沖縄県でのコンクリート橋の耐久性調査

**要旨:** 沖縄県での塩害による鉄筋コンクリート造建築物や道路橋の調査は、過去に数多く実施され、損傷の主要な原因として海砂の使用と海からの飛来塩分が多いという塩害環境地域特性の2点があげられている。本研究は沖縄県内のコンクリート橋4橋の外観調査を行い、その内の、最も緊急に補修が必要と思われる伊計大橋の詳細調査をまとめたものである。調査結果によれば、伊計大橋はランガー桁橋の鉄筋コンクリート床版に交通荷重による橋軸直角方向の長い貫通したひび割れが多数あり、吊り材も風、交通荷重による繰り返し荷重による水平方向の疲労亀裂が見られ、早急な対策が必要とされる。

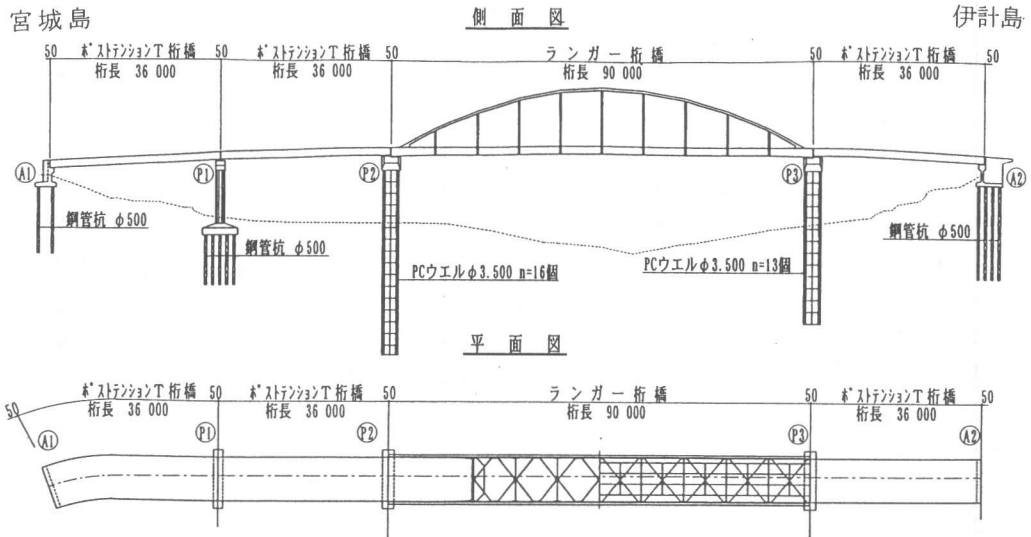
図-2 伊計大橋の側面及び平面図

伊計大橋は図-2に示すように、中央部にRC床版ランガー桁橋(橋長90m、床版厚20cm)があり、その前後にPCT桁橋(床版厚18cm)がある。なお、ランガー桁橋のRC床版は平均海面より12m上にある。1981年竣工で、金武湾と太平洋に挟まれた海上にある。ランガー桁橋の鉄筋コンクリート床版に貫通したひび割れが多数あり、ランガー桁橋を構成する吊り材も風、交通荷重による繰り返し荷重による水平方向の疲労亀裂が見られる。図-2の橋脚P1、P2、P3にも主筋の腐食によると思われる、鉛直方向の長いひび割れが観察された。PC橋の主桁は鉄筋の腐食が若干見られる。調査した内で最も早急な詳細調査を必要とする橋である。

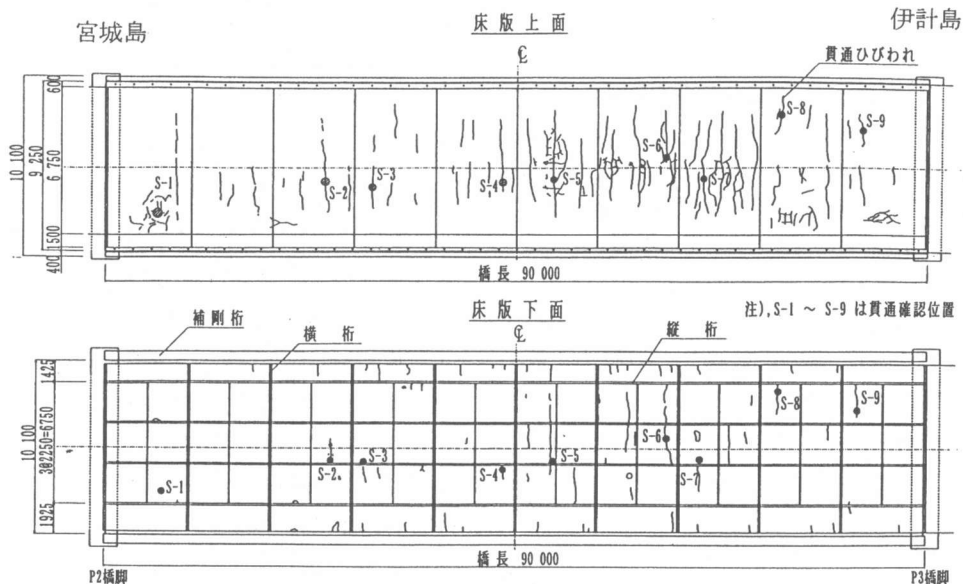
図-3 伊計大橋ランガー桁橋床版の貫通ひび割れ

調査した橋の内最も早急な詳細調査を必要とする橋と思われるので、海上からの船による調査、橋下面の海岸からの目視調査、橋上面の目視調査等を行った。図-3にランガー桁橋の鉄筋コンクリート床版上のアスファルトに生じたひび割れとコンクリート床版下面のひび割れ状況を示した。これらのひび割れが貫通しているかどうか確認するために、ひび割れに沿ってメチレンブルーの水溶液を床版上面から浸透させ、橋下面の船上から望遠レンズ付きカメラで確認すると同時に写真を撮った。この結果、橋軸方向に直交する床版上のひび割れはほとんど床版下面まで貫通していることが確認された。

伊計大橋の設計は2等橋で床版は総重量14トンの自動車荷重(T-14 荷重)で設計されており、建設後のサトウキビ満載車両や建設用大型車両等の交通荷重の増加に対応できなかったためにひび割れが生じたものと思われる。これらの貫通ひび割れ部では鉄筋コンクリート床版の上部からの浸透水による鉄筋の腐食が心配される。また、この橋が海上に設置されていることを考えれば、腐食対策は急を要する。

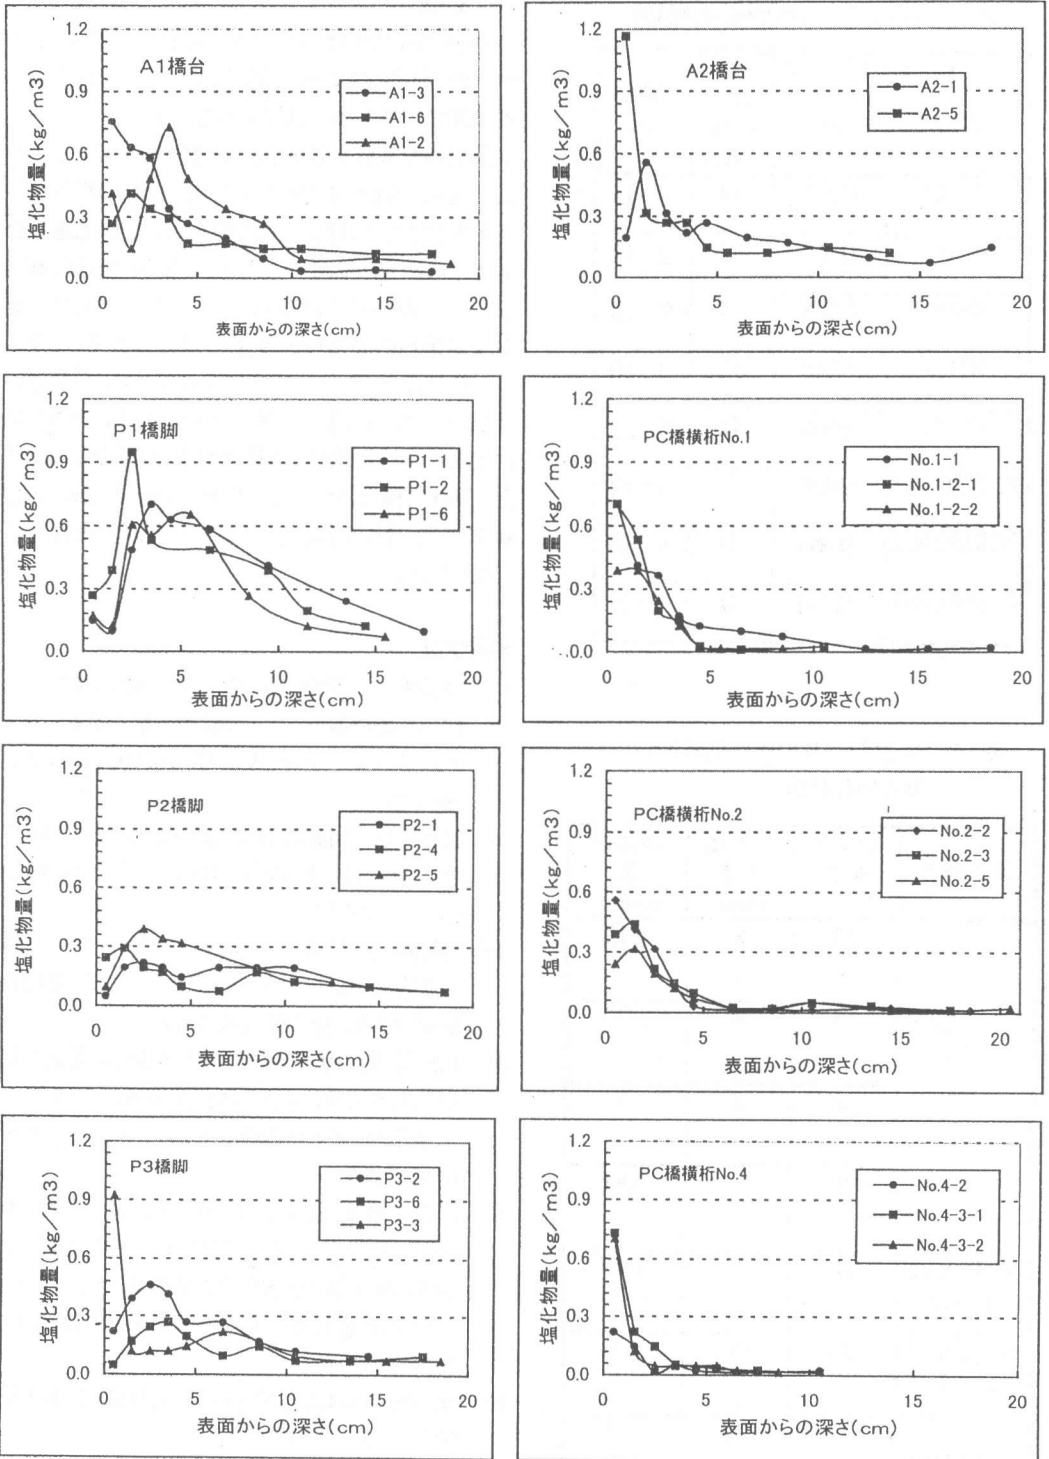
図-4 コンクリートコア内の塩化物含有量の分布

コンクリートコア試験体を表面から5cmまでは1cm間隔に、5cmから10cmまでは2cm間隔、10cmよりも深い所は4cm間隔で切断し全塩化物量を測定した。塩化物含有量の深さ方向の分布を図-3、コンクリート剥離片から測定した結果は表-3に示した。図-3で、試験体の採取場所は図-2に示すように、宮城島側橋台(A1)、橋脚(P1)と海中に設置された橋脚(P2)、伊計島側の橋脚(P3)、橋台(A2)である。PC橋の採取場所は宮城島側の2本の横桁(No.1, No.2)と伊計島側の横桁(No.4)である。

伊計大橋は1981年竣工であるので、その当時の大部分の生コンは沖縄県でも塩化物含有量の基準値を満たしていた<sup>5)</sup>ので、今回測定した値も、飛来塩分の浸透の影響がないと思われる表面からの深さ15cm付近では、橋台と橋脚で約0.1kg/m<sup>3</sup>、PC橋横桁で約0.0kg/m<sup>3</sup>であるので、土木学会で定められて

いるコンクリート中の全塩化物含有量の規制値<sup>8)</sup>0.3kg/m<sup>3</sup>よりもかなり小さい。また、塩化物含有量が0.3kg/m<sup>3</sup>に達する深さを橋台、橋脚、PC橋横桁で求めると、橋台(A1)で4~7cm、橋脚(P1)で8~12cm、橋脚(P2)で0~5cm、橋脚(P3)で0~4cm、橋台(A2)で2~3cmである。PC橋は横桁(No.1)で2~3cm、横桁(No.2)で1~2cm、横桁(No.4)で0~1cmとなっている。橋台、橋脚の設計かぶり厚は5cmなので橋台(A1)、橋脚(P1)、橋脚(P2)では主鉄筋の位置まで部分的に規制値0.3kg/m<sup>3</sup>より多い塩化物が侵入していると考えられる。なお、これらのP1、P2橋脚では主筋に沿ってひび割れが見られた。PC橋は横桁の設計かぶり厚は3cmであるので、横桁(No.1)も規制値0.3kg/m<sup>3</sup>より多い塩化物が侵入していると考えられる。

PC橋主桁及び床版下面より採取したコンクリート剥離片の塩化物含有量を表-2に示してあるが、これらの値はいずれの場所でも規制値0.3kg/m<sup>3</sup>を大きく越えており早急な補修が必要である。
