論文 塩害により損傷を受けたPC橋の補修効果に関する考察

要旨: 海岸線に位置しているPC橋りょうにおいて飛来塩分による塩害を生じ補修が行われたがその後再び劣化損傷が生じた。当時の補修方法として選定された補修工法について再補修を行うに当たり劣化損傷程度の調査及びコンクリート中の含有塩分量などについて分析を行い、その補修効果について検証を行った。その結果、コンクリート中に含有塩分が残存している状況においては断面修復等による補修効果が期待できないことがわかった。また、各種遮塩用塗膜において無機系材料を含有する塗膜材が耐久性に優れていることがわかった。

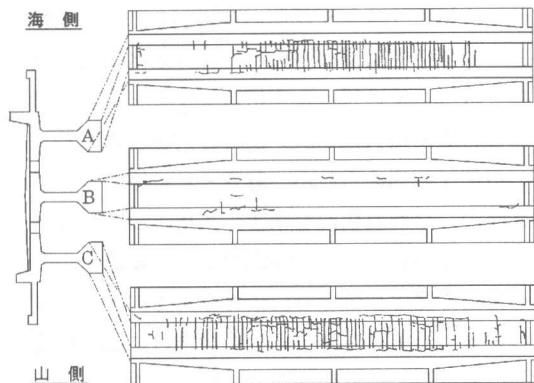
図-5 ひび割れ調査の例

図-5にひび割れの調査状況の例を示す。外観的な劣化・損傷は、P C 桁主桁の下フランジ下面のひび割れ、コンクリートの浮き、主桁下フランジ側面の橋軸方向へのひび割れなどである。

ひび割れは、1C, 2A, 2C, 3A および 3D の桁に多く生じている。これらは海側、山側に位置している桁であり、1A を除き同様の傾向を示している。この図からも明らかなように 1 連目から 3 連目の桁で劣化損傷の著しい海・山側に挟まれた中央部の桁ではひび割れ本数も少なくなっている。図-5 の劣化損傷状況からも比較的劣化・損傷程度は軽微である。これらの傾向は、図-7 に示すように補修直後から現れていたものと考えられる。

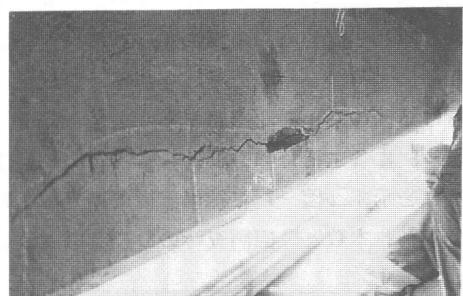
写真-1 下フランジ側面の劣化損傷

特に主桁下フランジ側面のひび割れは、前回補修した際の断面修復用のモルタルと劣化部をはつり取った後の残った主桁コンクリートとの境界部付近で最大 10mm 程度と大きく開口している箇所も認められる。写真-1 に下フランジ側面のひび割れ状況を示す。主桁下フランジ下面のひび割れは、橋軸方向および橋軸直角方向へ無数に発生しており、橋軸直角方向のひび割れが多い。橋軸直角方向のひび割れには、規則的に発生している傾向が見られ、スタートラップ位置での鋼材の腐食によるひび割れの発生の他、前回補修した際の打ち継ぎ部と思われる箇所でのひび割れも認められることから補修材料の硬化収縮によるひび割れも考えられる。ひび割れからは錆汁の滲出も認められた。

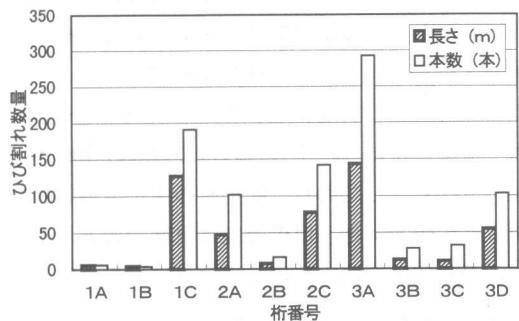
図-6 ひび割れ本数と長さ

図-6 に各主桁毎のひび割れ本数と総ひび割れ長さを示す。図-7 に補修直後に調査した際のひび割れ本数と今回調査時のひび割れ本数の変動を示す。

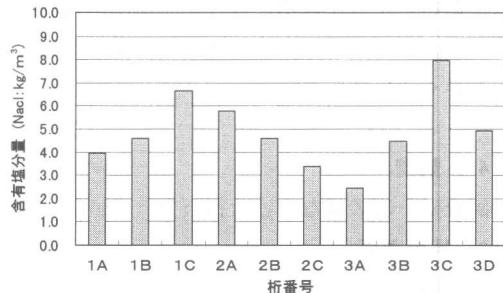
図-8 下フランジの含有塩分量

主桁下フランジ部底面からシース最下端付近までコアを全桁から採取し、シース部付近（コンクリート表面から 5cm の位置）の含有塩分量について分析試験を行った。分析試験は、JC I - SC 4 「硬化コンクリート中に含まれる塩分の分析方法」によった。図-8 に下フランジの塩分含有量を示す。

分析の結果、下フランジシース部付近の塩分量は 2.5~8.0kg/m³ と、かなりの塩分量が浸透していることがわかった。また、ウェブの塩分含有量は桁のコンクリート表面部でおよそ 10.0kg/m³、ウェブ中心部ではおよそ 1.20kg/m³ であった。

これらの分析結果から主桁コンクリート内部の塩分含有量は、塩分が表面から浸透拡散し、内部に蓄積される傾向にあると考えられる。ウェブについては遮塩用塗膜が施工されていないことから外部から塩分が供給される状態であり、時間の経過とともに内部に浸透拡散したものと考えられるほか、塩化物イオンの移動も考えられる。下フランジは、塩化物の浸透防止の塗膜が施工されているにもかかわらず、含有塩分量が比較的多いが、これは前回の補修前に既に浸透した塩分が残留していたものと考えられる。

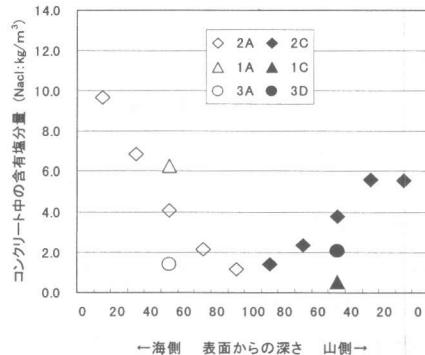
図-9 ウェブの含有塩分量

取し、含有塩分量の分析試験を行った。分析試験は JC I - SC 8 「硬化コンクリート中に含まれる塩分分析用コア試料の採取方法」に準じて行い、採取したコアをコンクリート表面から 2cm ピッチにスライスしてそれぞれについて分析を行った。ウェブの分析結果を図-9 に示す。

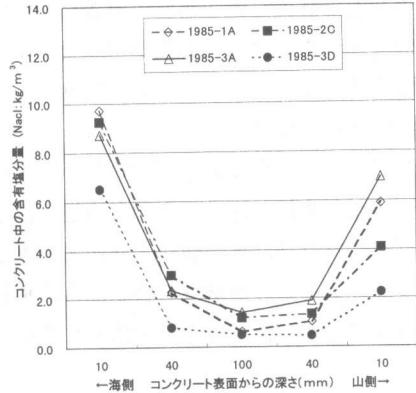
図-10 前回調査時のウェブ含有塩分量

図-10 に 1985 年の調査における含有塩分量を示す。

この図から各桁とともにコンクリート表面付近に高濃度の含有塩分が認められ、一番少ない 3D 桁で 6.0kg/m³ 以上となっており、どの桁においても含有塩分量は海側が多くなっているこ

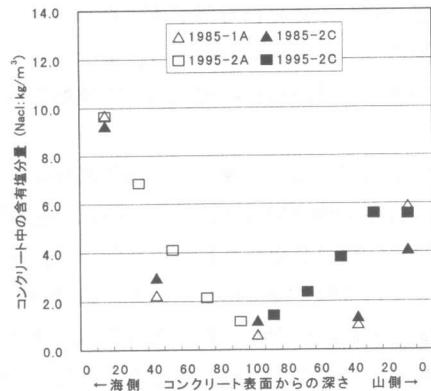
図-11 含有塩分量の変化

とがわかる。この時の分析結果と今回分析したウェブコンクリート中の分析結果を検討した。
図-11にウェブコンクリート中の含有塩分量の前回調査時の分析結果との比較を示す。

図を見ると桁表面から10mmの位置での含有塩分量は、10年前と比較して変化が見られない。10年前の調査では1A桁の海側から深さ40mmの位置で 2.0kg/m^3 程度であった含有塩分量が今回の調査では深さ50mmの位置で 4.0kg/m^3 程度と2倍近く増加していることがわかった。2C桁でも同様に山側から深さ40mmの位置で 1.5kg/m^3 程度であった含有塩分量が深さ50mmの位置でおよそ 4.0kg/m^3 に増加している。
