# 報告 台湾大地震による RC 橋脚被害調査

幸左賢<sup>\*1</sup>・山口栄輝<sup>\*2</sup>・永瀬英生<sup>\*2</sup>・廣岡明彦<sup>\*2</sup>

**要旨:** 集集大地震によって被害を生じた3橋の代表的橋梁の被害調査分析を実施した。その結果、烏溪上流側橋は橋脚間距離の減少により、また長庚大橋では地震動により、桁が玉突き現象を起こし、隣接桁が落橋に至っている。烏溪下流側橋は壁式橋脚の直角方向で抵抗が極めて大きいにも関わらずせん断損傷が生じていた。名竹大橋では、断層による橋脚の倒れおよび地震動によるせん断および曲げ損傷を生じていることが明らかとなった。

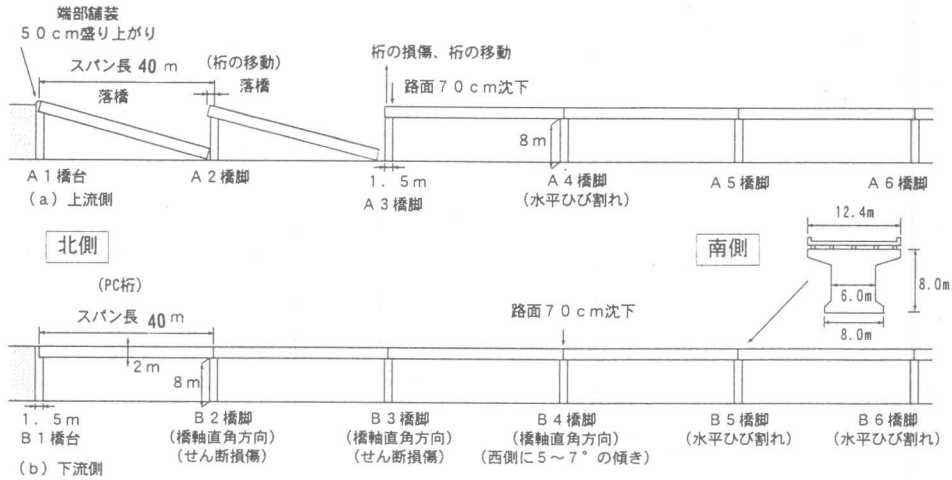
図-2 烏溪橋損傷状況

烏溪橋の損傷状況は図-2, -3に示すように、上流側では端部桁が2連落橋するとともに、橋台の端部舗装が50cm程度盛り上がっていた。また、A3橋脚上では、桁端部に衝突と思われる損傷が見られた。図-3に示すように橋脚間移動量を測量結果と当初設計図の比較により求めると、上流側ではA3~A4橋脚間のみが1.2m縮まっている。これに対して下流側では橋脚間の移動

- ① A3～A4橋脚間における地盤変形あるいは大きな水平力によりA3桁(A3～A4間の桁)が橋軸北側方向に押し出される。
- ② A3桁がA2桁(A2～A3間の桁)と衝突しA2桁を押し出し、同様にしてA1桁を押し出す。その結果A1桁端部が橋台と衝突し、橋台が損傷するとともに橋梁舗装面が膨れ上がる。
- ③ 北側端部A1桁(A1～A2間の桁)では、移動量が50cmに達し、桁かかり長を超えて、落橋に至る。
- ④ 同様にA2桁の移動が大きく落橋に至る。

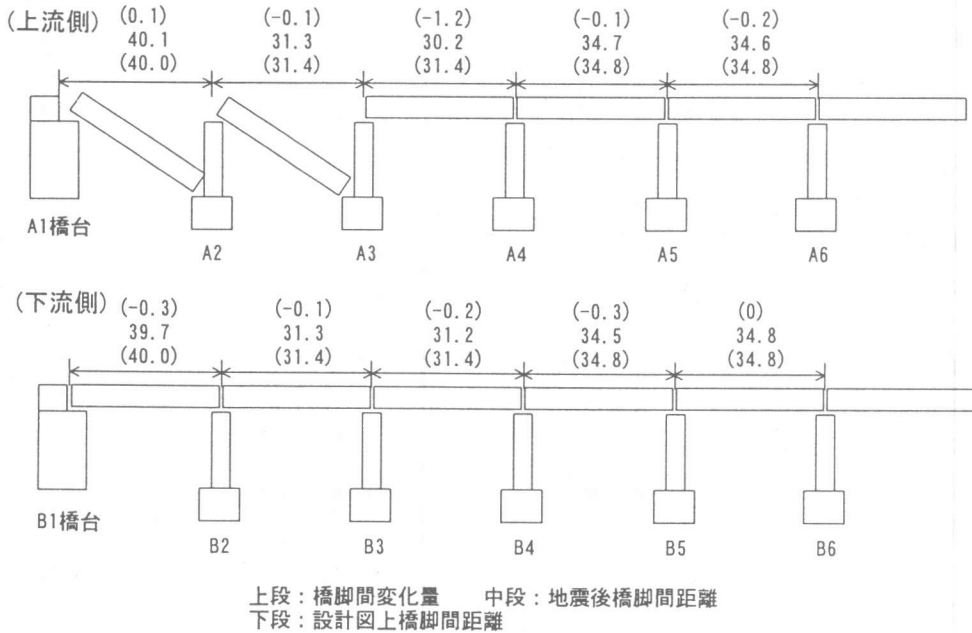
図-3 橋脚間移動量 (単位:m)

はほとんど認められない。図-4に台湾側で測定された橋脚付近の地盤の変化を示す。それによると、A3~A4およびB3~B4橋脚間を断層が横切っており、橋軸、橋軸直角および鉛直方向にそれぞれ2m程度移動していることになる。上流側のA3~A4橋脚間の移動量1.2mは、地盤の橋軸方向の移動量1.6~1.8mに対応していると考えられる。これに対してB3~B4橋脚間では断層が横切っているにも関わらず、橋軸方向には変位しておらず、地盤変位とは必ずしも対応していな

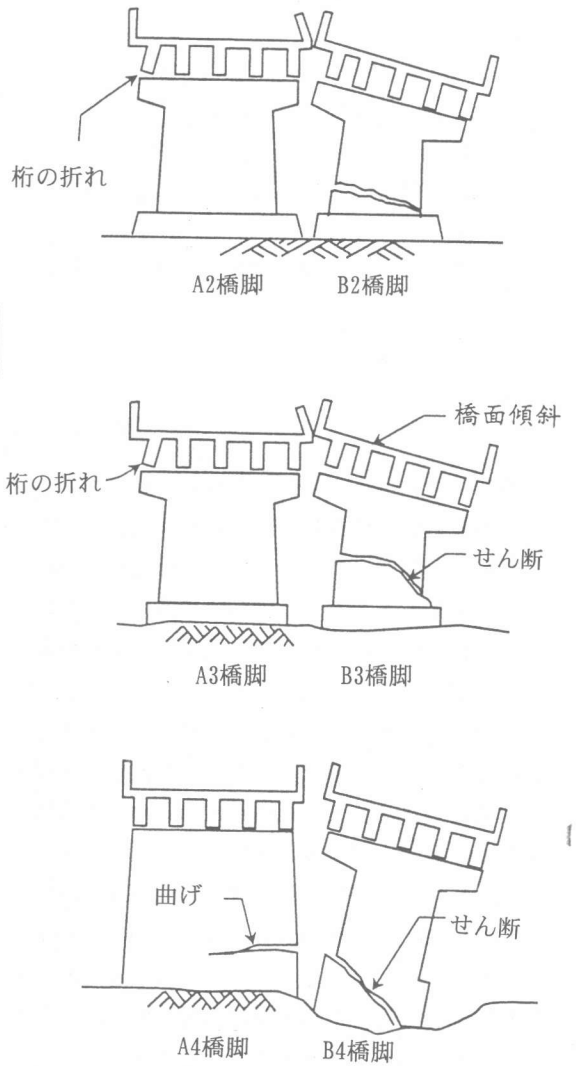
図-5 橋脚損傷状況

下流側の橋脚は、図-5に示すようにB2およびB3の壁式橋脚が橋軸直角方向に大きく損傷しており、ひび割れは貫通していた。B4橋脚では橋脚自体は大きな損傷は認められないものの、基礎部にはせん断損傷が生じ、下流側に5～7°傾いており、路面では70cm程度の沈下が認められた。また、B5、B6橋脚には曲げタイプの水平ひび割れが橋脚中間部で認められた。この部

分は、コンクリートの打ち継ぎ目である可能性がある。現地調査によると、B2、B3橋脚は1～2m橋軸直角方向に移動しているようにも見えるが、桁には橋軸直角方向の移動は認められない。よって、橋脚基礎のみが1～2m橋軸直角方向に移動したことになる。シュミットハンマーテストではコンクリート強度は29MPa以上は確保されており壁式橋脚のため主鉄筋比が少ないようであったが、特に品質的な問題は見いだせなかった。B3橋脚を例に取り損傷状況を説明すると、断面は6.0x2.0mの壁式であり、主鉄筋はD22が20cmピッチ、帯鉄筋はD13が30cmピッチで配筋されていた。せん断損傷角度は水平方向に対して

約 $20^\circ$ であった。主鉄筋がせん断面で破断しているものも認められたが、これは主鉄筋比が $0.3\%$ 程度と非常に小さく、ひび割れが集中して発生することおよびせん断損傷によるずれが生じたためと考えられる。以上の測定結果からは、B2、B3橋脚の損傷原因としては大きな橋軸直角方向の水平力あるいは直角方向への地盤の移動に伴う橋脚変形によるせん断損傷の2種類が考えられる。仮に地震動によるせん断損傷として、等価水平震度を求めると、上部工重量が $500\text{tf}$ 、平成2年度版道示によるせん断抵抗が $650\text{tf}$ となり、 $1300\text{gal}$ と非常に大きな力が作用したことになる。これは、阪神大震災における阪神高速3号神戸線の損傷橋脚が $400\text{gal}$ 程度であったの対して、非常に大きな力が作用したことになる。一方、地盤の変形に伴うせん断損傷であると仮定すると、上部構造が単純桁であることから、支査上の抵抗が非常に大きなものである必要があり、ストッパーなどにより抵抗したとしても、橋脚よりも大きな抵抗力を有するとは考えにくい。以上のように、下流側橋脚の損傷原因については、今後とも設計図などを用いてより詳細に検討する必要がある。

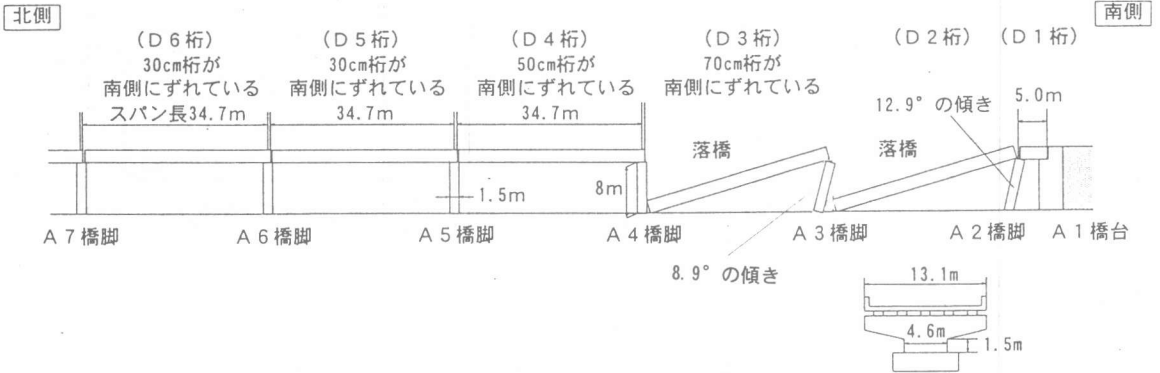
図-6 長庚大橋損傷状況

は $5\sim 8\text{m}$ である。現地状況から基礎は直径約 $6\text{m}$ のケーソン基礎となっているようである。損傷状況は図-6に示すように、橋脚には特に損傷は見られないが、左岸側D2桁(A2~A3間)、D3桁(A3~A4間)が落橋している。現地では明瞭な断層線は認められず、このような比較的小さな、桁や橋脚の移動によって落橋に至った要因としては、単純桁であることに加えて、橋軸方向の桁がかり長が短いことや橋軸方向の落橋防止構造が存在しないことも上げられる。なお、橋軸直角方向には移動を制限する鉄筋コンクリートのブロックがあり、直角方向の移動を制限している。現地における測量により橋脚間距離を求めるとA7~A2橋脚間距離はそれぞれ $34.9$ 、 $34.8$ 、

35.0, 34.8, 34.5mと桁長34.8mにほぼ対応している。また、橋脚自身は移動していないが、A3橋脚、A2橋脚はそれぞれ $8.9^\circ$ 、 $12.9^\circ$ 傾いており、A4～A3橋脚間で約80cm、A3～A2橋脚間で40cm橋脚天端間は基礎間より広がっている。次に、桁遊間中心と橋脚中心の距離から、桁の移動量を推定すると、A7橋脚上で30cm、A6橋脚上で30cm、A5橋脚上で50cm、A4橋脚上で70cm、それぞれ南側に移動している。このことは、A7橋脚より南側では、橋脚自身は移動していないにも関わらず、それぞれの桁が移動したことを示している。また、落橋桁反対側の右岸付近の桁でも、桁同士がぶつかり合い、桁端部が損傷するとともに、桁遊間がない状態となっていた。このことから、大きな桁移動を生じた水平力は、北側から南側が卓越していたと推定される。損傷状況から推定される損傷メカニズムは以下のとおりである。

- ①右岸側より左岸側（北より南）に大きな水平力が生じた。
- ②これに伴い、右岸側桁が順次押し出され、桁同士が玉突き現象を生じた。
- ③そのため、D6桁から順次南側に押し出され、D3桁、D2桁は70cm南側に押し出されて落橋に至ったと考えられる。D3桁の移動に伴い、A3橋脚は $8.9^\circ$ 傾き、同様にD2桁の移動によりA2橋脚も

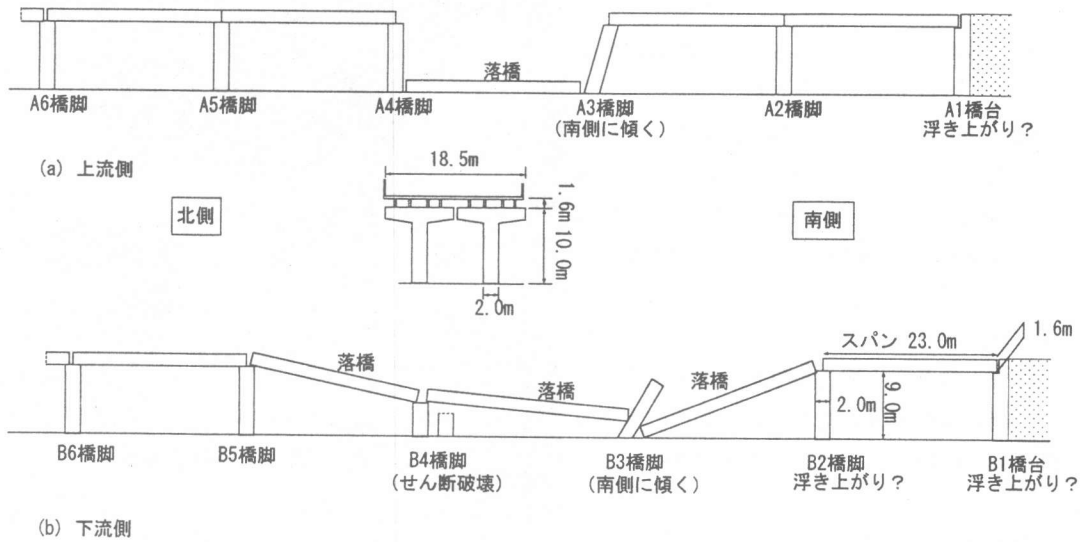
図-7 名竹大橋損傷状況

主桁は4主桁で、1スパン長は約25.3m、橋脚は直径2.0mの円形であった。現地調査の時点では、A3およびB3の2基の橋脚およびA2～A4、B2～B4間の4つの桁がすでに撤去されており詳細調査は実施できなかった。この箇所については、現地で入手した写真を用いて推定する。図-7に示すように、上流側の損傷状況はA3橋脚が大きく南側に傾くとともに、A3～A4間桁が落橋している。A5橋脚には柱基部に曲げ損傷を生じていた。これに対して、下流側の損傷状況は、B4橋脚がせん断損傷、B3橋脚が南側に大きく傾くとともに、B2～B5間桁が落橋に近い状態となっている。損傷状況から推定される上流側橋梁の損傷メカニズムは以下のようである。

- ①地震動に伴い、A3橋脚が大きく南側に傾きA3～A4間桁が落橋に至った。あるいは、A3～A4橋脚間で大きな水平方向の変位を生じ、桁間距離が広がり落橋に至った。

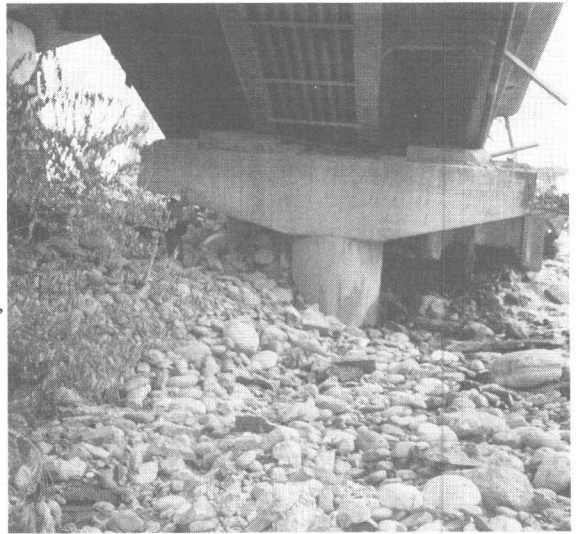
写真-2 B4橋脚損傷状況

①写真-2に示すように、B4橋脚が橋脚上部でせん断損傷することにより、B3～B4、B4～B5間の桁が落橋した。B2～B3間桁の落橋原因は損傷状況から見ると、B2～B3間桁の上に橋脚が覆い被さるように見えることから、桁が落ちたあとに、橋脚が傾いたと考えられる。このことからB2～B3橋脚で大きな水平変位を生じ、桁が落橋したあと、B4橋脚の損傷により落橋した桁の水平力がB3橋脚に作用し傾いたとも考えられる。

B4橋脚は柱部分全体がせん断損傷し、主鉄筋および帯鉄筋が橋脚周辺に散乱していた。損傷形態は阪神高速3号神戸線に見られた段落とし部のせん断損傷に非常に似かよっている。なお、シュミットハンマーによる強度推定ではB4橋脚は26MPa程度であり、表面状態も健全であり品質的な問題は認められなかった。簡便な手法で、せん断損傷したB4橋脚の耐力を求める。B4橋脚が支えている上部工重量を求めると340tfとなる。これに対して、平成2年度版道示に基づきせん断抵抗を推定すると161tfとなり、せん断耐力係数( $\alpha_{su}=980 \cdot Su/W$ )を求めると、470gal程度となった。これは、兵庫県南部地震でせん断損傷した阪神高速道路3号神戸線RC単柱式橋脚のせん断耐力係数が400gal程度であったことを考慮すると、ほぼ同程度の地震力が作用したと推定される。一般には断層による橋脚の傾きや移動が多く報告されているが、上記のように橋脚そのものにも地震動による損傷が認められた<sup>9)</sup>。
