報告 台湾大地震（1999年9月21日）による3橋梁の被害調査と 損傷メカニズムの推定

要旨: 集集大地震によって被害を生じた代表的な3つの橋梁の被害調査分析を実施した。その結果、一江橋と石圍橋では地震動と地盤の変動により桁の落橋が生じた。また、建設中の斜張橋である集鹿大橋では、主塔基部における橋軸直角方向の曲げ損傷や主桁と主塔の剛結部におけるコンクリートの剥落、軸方向鉄筋の座屈などが生じたことから、地震時に上部構造が橋軸方向と橋軸直角方向に大きく振動したことが明らかとなった。
キーワード: 橋梁, 地震被害, 曲げ損傷, 集集地震

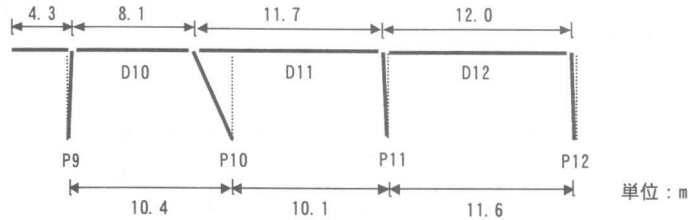
図-3 橋脚間距離 (P9～P12)

図-3 に、P9～P12 の橋脚間距離の測量結果を示す。桁の長さを参考に、橋脚間距離は本来 12m であったと推測されるが、図-3 によると、P9 から P11 の橋脚基部間が約 2m ずつ縮まっていることがわかる。橋脚頭部においては、P9 と P10 の間で距離が約 4m 短くなり、D10 が P9 の西側へ約 4m 張り出している。基部が回転して P10 が大きく西側に傾いたために D10 は落橋こそしていないが、P9 にかろうじて引っかかっているという状況である。

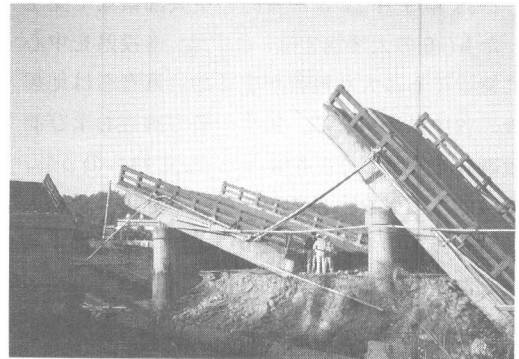
写真-1 一江橋落橋状況

一江橋の落橋で特徴的なことは、桁と橋脚とのずれの大きさである。写真-1 に、D7 と D8 が落橋した様子を示しているが、D8 西側端部と P7

では 5m 以上もずれている。また、主桁の下面にはひっかき傷のようなものが見られ、桁が橋脚上を滑ったことがうかがえる。

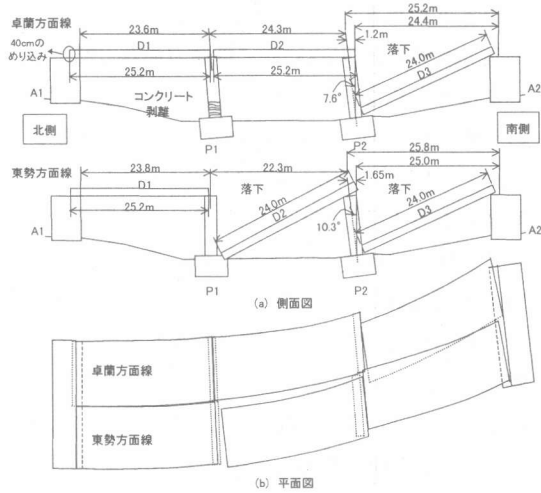
図-4 石園橋の被害概要と測量結果

被害状況を図-4および写真-2に示す。東勢方面線ではD2とD3の北側の桁端部がそれぞれP1とP2より落橋している。また、卓欄方面線でもD3北側桁端部がP2より落橋している。

図-4には、下部構造間距離と桁長の測量結果を併せて示しているが、両方面線で落橋に至ったD3を支持するP2とA2間の距離が、東勢方面線は25.0m、卓欄方面線は24.4mで、いずれの路線も桁長の24.0mよりも長くなっているため、落橋に至ったことがわかる。しかし、東勢方面線で落橋したD2については、D2を支持するP1とP2間の距離が22.3mで、桁長の24.0mよりも短くなっているにもかかわらず落橋に至っている。D3の落橋は右岸側の大規模な斜面崩壊から裏付けられる地盤変状と桁の振動によってP2基礎が回転することにより北側に大きく変位したことが主たる原因と考えられる。このことは、P2橋脚の回転による橋脚天端の水平変位が、東勢方面線で1.64m（回転角 10.3° ）、卓欄方面線で1.2m（回転角 7.6° ）であり、地震前のP2～A2間の支間長24.0mにこれらの回転変

位を各々加えると、地震後の測量結果による支間長（東勢方面線：25.8m、卓欄方面線：25.2m）にほぼ等しくなることから裏付けられる。また、P1～P2間についても地震前の支間長が東勢方面線で24.0m、卓欄方面線で25.2mであり、回転変位を各々差し引くと、地震後の測量結果による支間長（東勢方面線：22.3m、卓欄方面線：24.3m）にほぼ一致する。

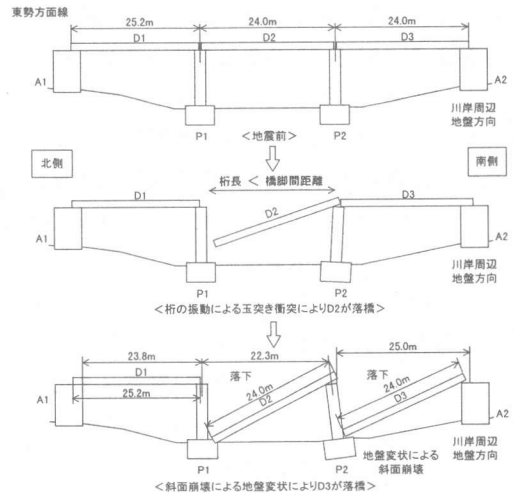
図-5 東勢方面線の落橋メカニズムの推定

東勢方面線でP1とP2間の距離が桁長よりも短くなっているにもかかわらず落橋に至ったD2については、図-5に示すように、D3の落橋の前に、地震動による桁の慣性力が南側（A2側）に作用し、桁かかり長の不足などからD2が落橋したのではないかと推測される。地震動による慣性力を受けたことは、卓欄方面線のP1橋脚基部に曲げおよびせん断ひび割れやコンクリートの剥離といった損傷を生じていることや、A1、A2橋台パラペット部に桁衝突の痕跡があることから裏付けられる。

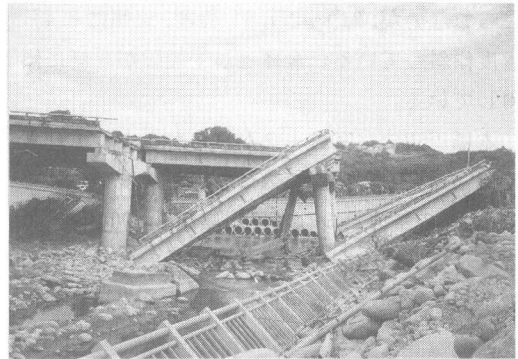
写真-2 石園橋の被害状況

本橋周辺では写真-2からわかるように、右岸側（A2側）の川岸で大きな斜面崩壊が生じている。この斜面とつながる川岸から100m程度の丘陵地では川方向に地滑りが生じており、断層変位の影響を受けた可能性があるとの報告もある³⁾。

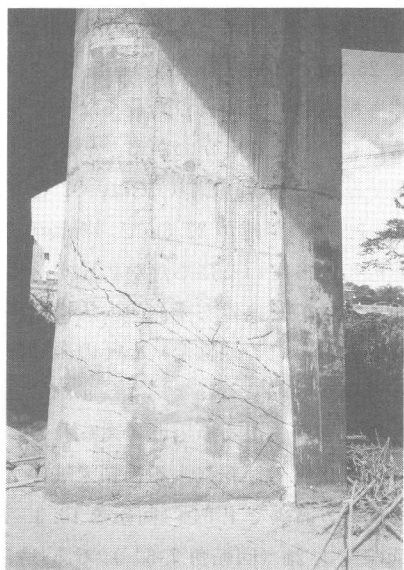
写真-3 卓欄方面線 P1 橋脚の損傷状況

東勢方面線のP1橋脚には大きな損傷は見られず、A1橋台側に 0.9° 程度傾斜している。P2は橋脚自体に大きな損傷は見られないが、基礎が大きく回転しており、P1側に 10.3° 程度、東側（橋軸直角方向側）に 4.8° 程度傾斜している。一方、卓欄方面線のP1橋脚は写真-3に示すように、高さ2m付近で東西方向にせん断および曲げひび割れが生じ、北側基部でコンクリートが剥離している。さらにA1橋台側に 2.2° 程度傾斜している。P2は橋脚自体に大きな損傷は見られないが、P1側に 7.6° 程度、東側に 3.4° 程度傾斜している。全体として橋脚が北側に傾斜している。

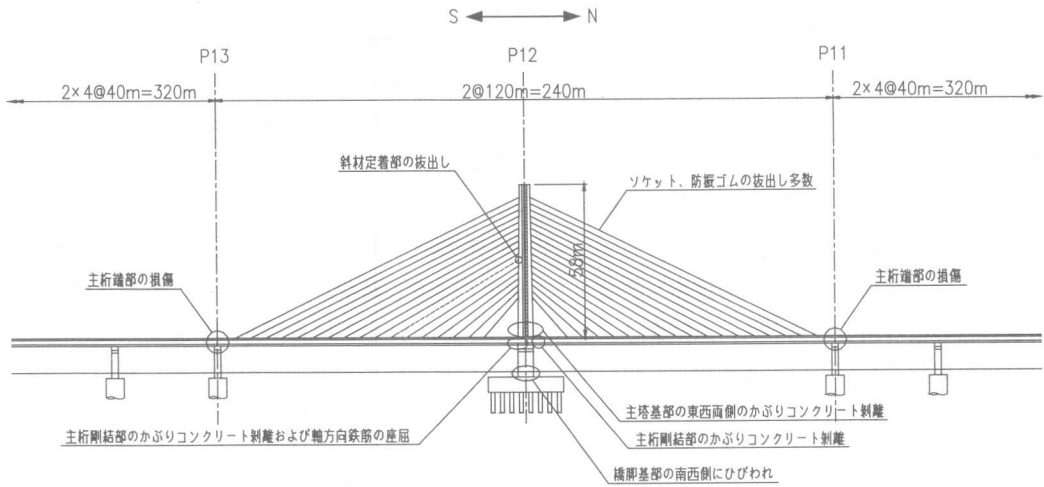
図-6 集鹿大橋の被害概要

損傷状況を図-6および写真-4～写真-6に示す。特に上部構造の損傷が激しく、写真-4に示すように主塔基部の東西面のかぶりコンクリートが橋軸直角方向にかなり剥離しており、鉄筋が露出している。また、両主桁端のアプローチ橋との取り合い部において桁間が衝突した形跡があり、橋軸直角方向に桁が移動している。更に、この下のラーメン橋脚の上梁部にはせん断ひびわれが発生している。これらのことから、上部構造が大きく橋軸直角方向に揺動したものと推測される。

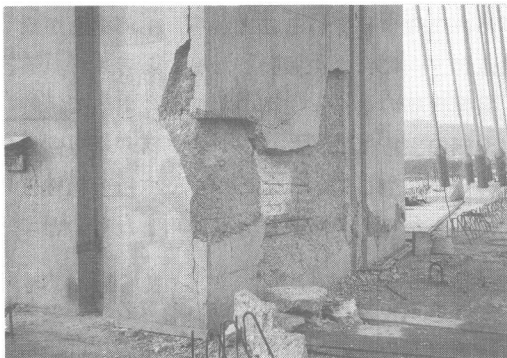
写真-4 主塔基部（東面）の損傷状況

ただし、主塔東正面位置が架設用クレーン設置のために切り欠かれているため、この影響もあるものと思われる。

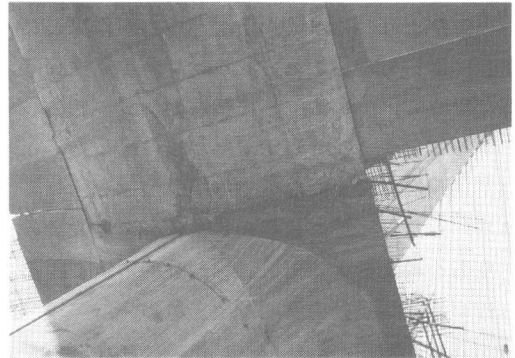
写真-5 主桁剛結部（南側）の損傷状況

一方、主桁と主塔の剛結部においては、主桁

コンクリートが剥落しており、特に南側は軸方向鉄筋が座屈している。このことから、主桁の橋軸方向にもかなり大きな地震力が作用したものと考えられる。

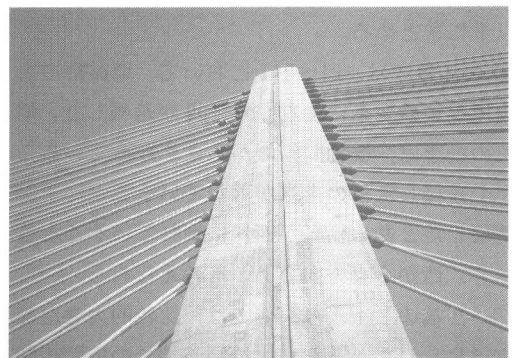
写真-6 主塔定着部のソケット・防振ゴムの抜け出し状況

また、斜材の多数において定着部のソケットと防震ゴムの抜け出しが見られ、南東側の上から 11 段目斜材においては定着部からの抜け出しがあったものと思われる。これらのことから、斜材に大きな振動と引張り力が生じたもの推測される。
