報告 沖縄県における RC 床版の耐久性調査

要旨:最近,コンクリートの劣化により,それが剥離落下する事故が全国的な社会問題となっている。特に,沖縄県においては土木建築構造物のほとんどが維持管理不要という神話からコンクリート構造物になっているため,コンクリートの劣化の問題は重要である。本調査は沖縄県内のRC床版を有する橋梁からコンクリートの劣化・損傷が確認された5橋の中でも,早急な補修・補強が必要であると判断した2橋(桃原橋・安谷屋橋)について調査結果をまとめた。桃原橋は海岸近くに設置され,塩害による鉄筋の腐食が問題となり補修が必要となった橋で,安谷屋橋は内陸部に位置し塩害の恐れはないが,交通荷重による床版のひび割れで補修を必要とした橋である。

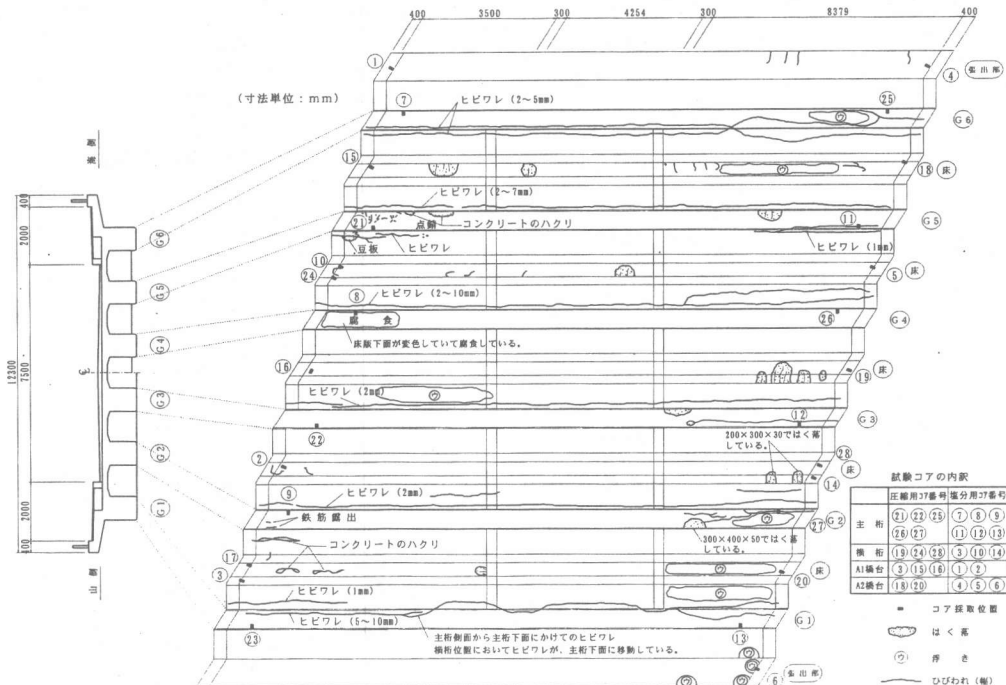
図-4 桃原橋のコンクリートひび割れ損傷図

コンクリート床版下面のひび割れ損傷を図-4に示した。床版の下面側コンクリートには、数十カ所において剥離や剥落があり、それ以外に浮きやひび割れも確認できた。さらにコンクリートが剥離した所には腐食膨張した鉄筋も観られた。主桁は海側のほとんどの桁側面において、水平ひび割れが全長に渡って生じていた。ひび割れ幅は床版部で 1 mm 以内であったが、主桁部では 10mm 前後のものも確認された。これらの損傷は塩害によって生じた鉄筋の腐食膨張による代表的な損傷パターンである。なお、本橋の鉄筋は表-1の腐食グレードで表すと大部分がCまたはDであった。

本橋の劣化の主な原因は、海水飛沫による高濃度の塩化物が原因である。また、本橋の建設当時はまだ塩化物の総量規制がなされていなかったため、建設当時に約0.4kg/m³~0.7kg/m³程度の塩化物が混入されていた事も劣化の原因の一つと思われる。従って、本橋の補修の際は塩化物の除去と補修後の塩化物の浸透を防ぐことが重要となる。

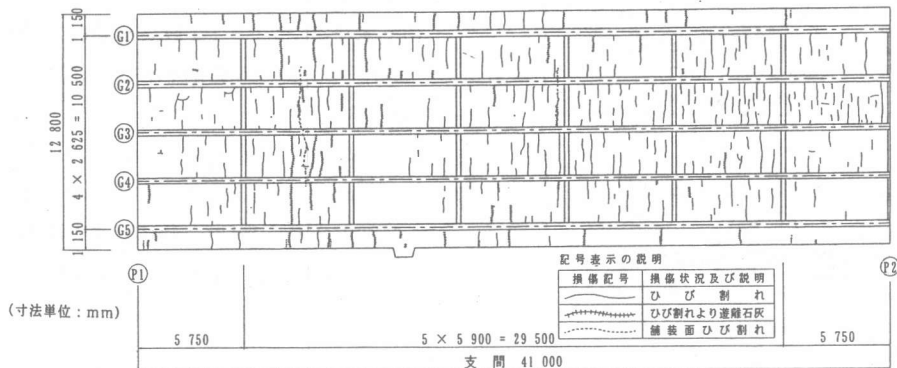
図-6 安谷屋橋の第2スパン部のコンクリートひび割れ損傷図

床版の下面側コンクリートは数10カ所において、橋軸直角方向のひび割れを確認した。ひび割れ部からは遊離石灰が滲み出て氷柱状態となったものも観られた。特に図-6の第2スパンにひび割れが集中して発生し、橋上面(舗装面)のひび割れと合致する上下貫通ひび割れも数カ所で確認された。床版部のひび割れ幅は平均で0.2mm以内と小さいが、最大2mm前後のものも確認された。これらの橋軸直角方向のひび割れ(図-6)は桃原橋のように、塩害による鉄筋の腐食膨張によるひび割れ(図-4)とは異なり、伊計大橋でも観察された交通車両による繰り返し荷重によって生じた代表的な損傷パターンである。なお、本橋の鉄筋は表-1の腐食グレード⁶⁾で表すと大部分がAまたはBであった。

の、床版を貫通するひび割れが生じているので防水および荷重に対する補強を必要としている。

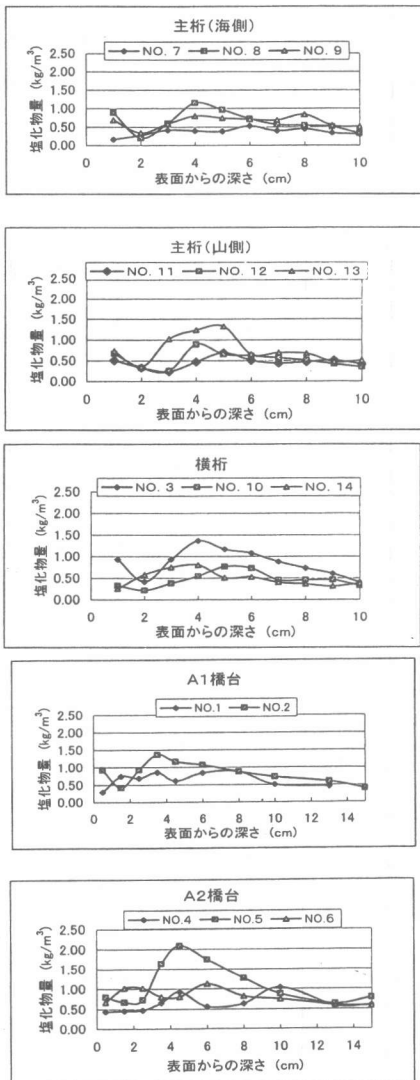
図-7 コンクリートコア内の塩化物含有量分布

各コンクリートコア内の塩化物含有量の分布を図-7に示す。塩化物量は床版、橋脚、橋台を含め最大でも0.303kg/m³であり、平均しても0.1kg/m³と低い値を示しているため、全体的に少ないといえる。本橋は沖縄本島の内陸部に位置しているため、飛来塩分の心配は少ない。また本橋の建設当時は、既に塩化物の総量規制が行われていたため、使用されたコンクリートの塩化物は規制値0.3kg/m³以内であったと思われる。本橋はコンクリート中の塩分は少ないも
