論文 築 72～77 年の RC 倉庫群および事務所の劣化調査

要旨:大正 12 年から昭和 4 年にかけて建設された RC 造 2 階建て事務所および RC 造平屋倉庫 22 棟中現存していた 10 棟からなる倉庫群について、老朽化による解体に伴い現在の劣化状況を確認するために調査を行った。調査の結果、倉庫の長さが 81.96m あり、コンクリートを長距離斜めシュートで打ち込んでいたことが原因で、大半のコンクリートが分離し、強度、密度、鉄筋腐食など劣悪な状況であった。

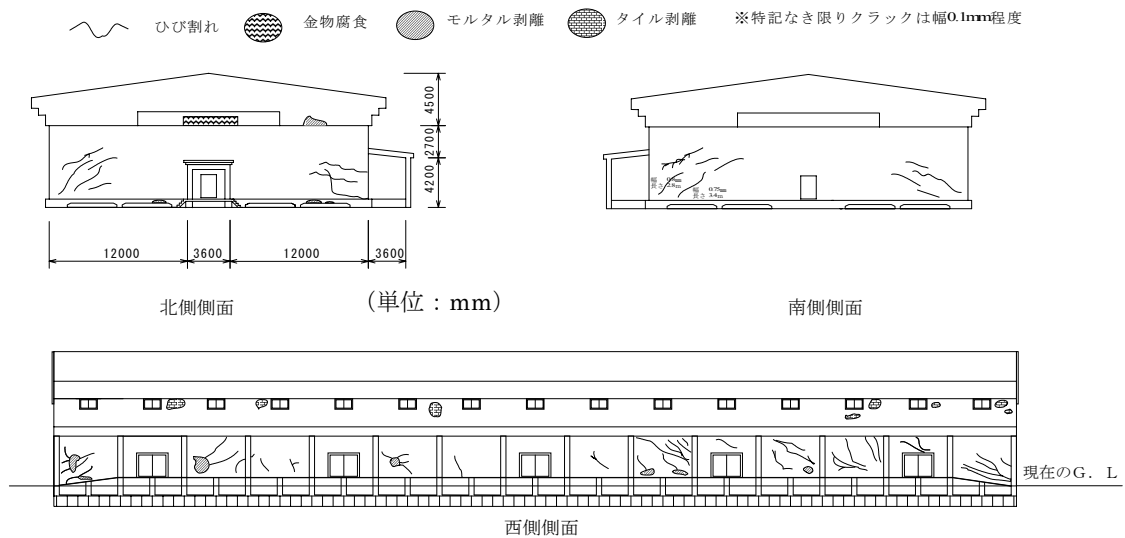
図-1 E倉庫外観調査結果

E倉庫の劣化状況を図-1に示した。

建物の中央上部に向かって斜めにひび割れが多数見られた。不同沈下等の力学的な要因も考えられるが、竣工当初の写真でひび割れが確認されていること、傾斜の緩い長距離シュートを用いた分離の生じ易いコンクリートの打設方法（写真-1）や、はつり調査の結果、斜めひび割れ部はジャンカ、打継ぎ部が主要因であることが判明した（写真-2）。そのほか妻側外壁にも同様なひび割れが見られた。打継ぎ位置を詳細に観察した結果、セメントペースト、細骨材、粗骨材の順で層を構成していた。

また、通路側の柱には主筋腐食及び床下部の東部分に幅 5mm 程度のせん断ひび割れが見られた。

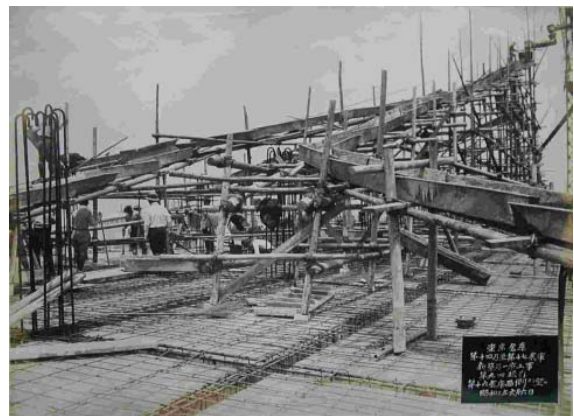
写真-1 コンクリート打設状況

本物件は，写真-1に示した様に，コンクリート打設時に斜めシュートを用いた為に分離を起こし，殆どの部材でジャンカが生じていた。

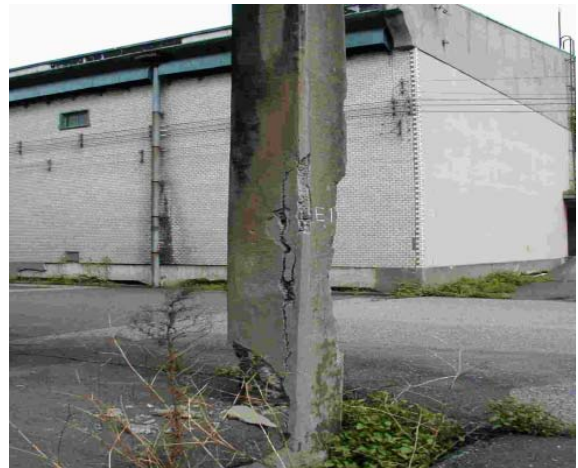
写真-3 柱のひび割れ

ひび割れ部には錆汁は認められないが、はつり調査により、外柱の過半に鉄筋腐食が原因のひび割れが観察された。（写真-3、写真-4）

柱部の鉄筋腐食度は最も劣化が進んでいるグレードV（層状の錆が広がって生じ、断面積で 20%を超える著しい欠損を生じている箇所がある状態）であった。この様な場合、通常ひ

び割れ部に錆汁が生じるが、表面に錆汁は認められなかった。はつり後の鉄筋目視の結果、腐食生成物がコンクリートの空隙に多量に吸収されていることが確認された。これは配合調査の結果、本建物に使用されたコンクリートの水セメント比が 78, 89%と高く、コンクリートがポ

ーラスな状態であることが原因と考えられる。これらの柱の劣化度は最も厳しい重度と判断される（写真-3，写真-4）。

鉄筋腐食によるひび割れやコンクリートの剥落は，他の柱および梁・庇にも多数観察され，いずれも劣化度は重度と判定された。鉄筋腐食の主な原因は，かぶり厚さ不足，塩化物イオン濃度などではなく，コンクリートの密実性が不十分であったためと考えられる。

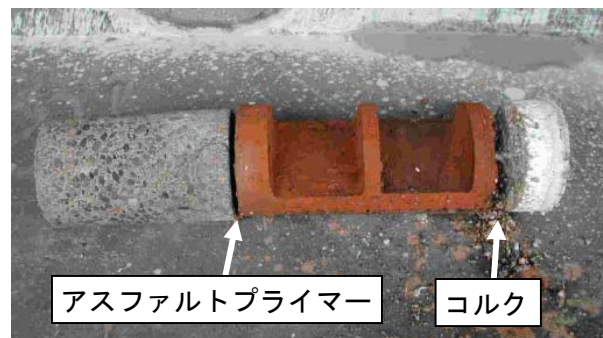
写真-5 倉庫壁断面

コア抜き調査の結果，壁厚は写真-5 に示すように，外側からコンクリート 150mm+アスファルトプライマー+日形大型煉瓦 225mm+コルク 10mm+発泡スチロール 25mm+モルタル 10mm（発泡スチロールから内側は断熱改修時に設置）であった。煉瓦はこのほか口型，日型，小型，中実煉瓦が使用されていた。室内床厚は下部からコンクリート 180mm+アスファルトモルタル 20mm+瀝青系発泡断熱材 40mm+コンクリート 100mm であった。倉庫のコンクリート壁内側には防水の目的でアスファルトが塗布されていた。通路のスラブ厚は 130mm で，上面に 5mm のモルタルが仕上げられていた。

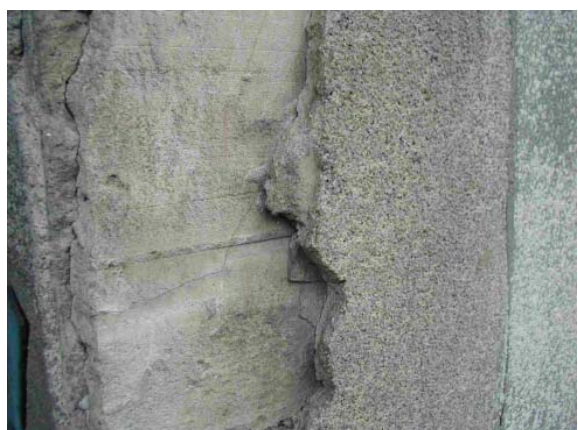
写真-6 洗い出し仕上げ

セメントモルタル洗い出し仕上げは鉄筋腐食等によるひび割れ部以外は健全な状態を保っていた（写真-6）。庇防水層の劣化，樋部分からの漏水により，雨樋部分の柱の汚れ・こけが多く見られた。

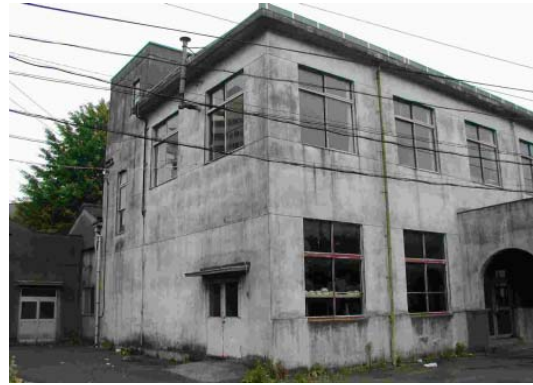
写真-7 庁舎外壁劣化状況

ひび割れは開口部周り、窓面台下部にみられた。はつり調査の結果、ひび割れはモルタル部分にのみ発生していた。また、面台下部のひび割れには面台からの漏水によるエフロレッセンスが発生していた（写真-7）。

鉄筋腐食は内外柱壁共に鉄筋腐食グレードⅡ（表面に点錆が広がって生じている状態）が主で部分的にグレードⅢ（点錆がつながって面錆となり、部分的に浮き錆が生じている状態）が見受けられた。これは、倉庫が雨樋からの漏水等により長期間湿潤状態であったのに対して、仕上げモルタルや最上階の庇によって雨水の侵入が妨げられていた為と考えられる。（写真-7、写真-8）

写真-7 に示すように、仕上げ材の汚れ・エフロレッセンスなどは見受けられたが浮き・剥落などは見受けられなかった。

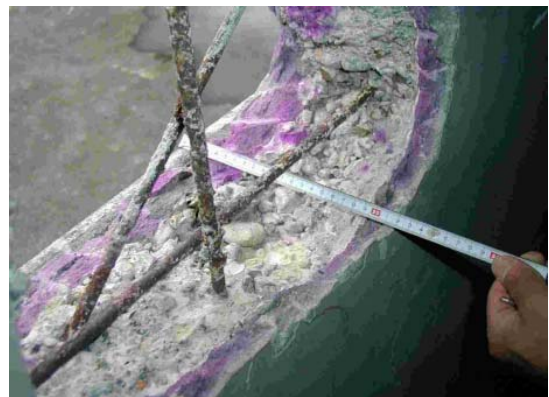
写真-8 庁舎外壁

庁舎の柱断面は330×330と330×650の2種類があり、室内仕上げは施工当時の漆喰塗りの上に塗装が施されていた。外壁内側の壁は竣工当時漆喰仕上げであったものが、漆喰の下地を残し、30mmのセメントモルタル下地の上にドロマイトプラスター仕上げが施され、さら塗装が施されていた。外壁の壁厚は150mmで、内側に30mm、外側に15mmのモルタル仕上げ＋リシン仕上げが施されていた（写真-8）。

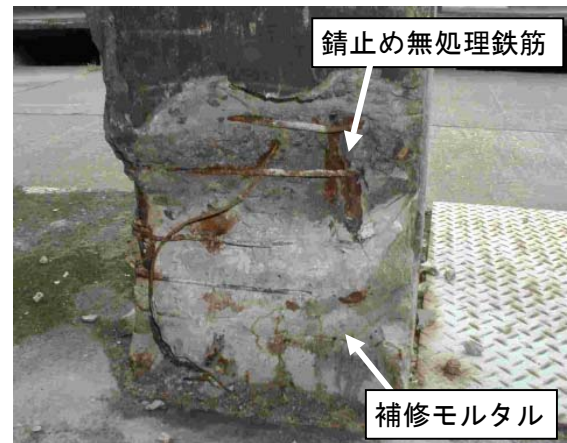
写真-9 モルタルのみの補修

①かぶりコンクリート除去後セメントモルタルのみで成型（写真-9）

②かぶりコンクリート除去，鉛丹錆止め処理後セメントモルタルで成型（写真-10）。モルタルのみの補修箇所は再び鉄筋腐食が生じていた。

鉄筋防食処理は部分的でなく，補修箇所全面に防錆処理が必要である。補修モルタルの浮きは調査21カ所中11カ所と約半数に見られた。

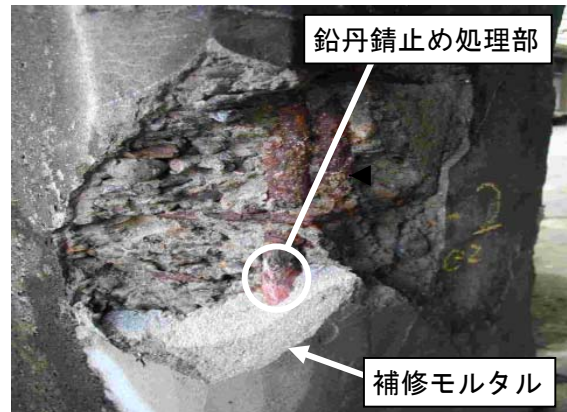
写真-10 鉛丹錆止め補修

鉛丹錆止め処理後モルタル補修している部分の腐食は見られなかった。鉛丹が十分に塗布されていない鉄筋の裏側等には腐食が見られた。

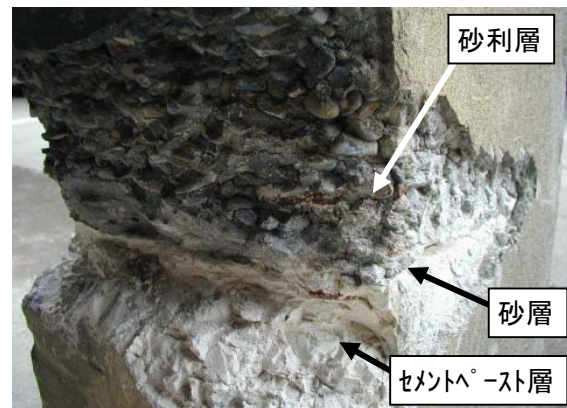
写真-11 柱コンクリート分離状況

写真-11に示す様に，下からセメントペースト層，砂層，砂利層と明確に分離している箇所も見受けられた。これは調査時には鉄筋腐食によるコンクリートの剥落部のみに確認できたが，表面上密実であると思われる箇所も，解体時調査では，殆ど全ての部材がクラムシェルで掴んだだけで粉々になる状況であった。
