# 論文 1999 年台湾集集地震により被災した鉄筋コンクリート造建物の耐震性能に関する研究

要旨：1999 年台湾集集地震により被災した南投県草屯鎮虎山国民小学校と中興高級中学校の鉄筋コンクリート造校舎の耐震性能と被害程度の関係について解析的に検討した。地震による建物の被害状況を整理するとともに、耐震診断基準に基づいて耐震診断を行い、建物の耐震性能を評価した。また、研究対象建物の近傍で観測された同一の強震記録を用いて、フレーム地震応答解析を行った結果、同一入力下における建物の耐震性能の違いによる被害程度の違いを再現することができた。

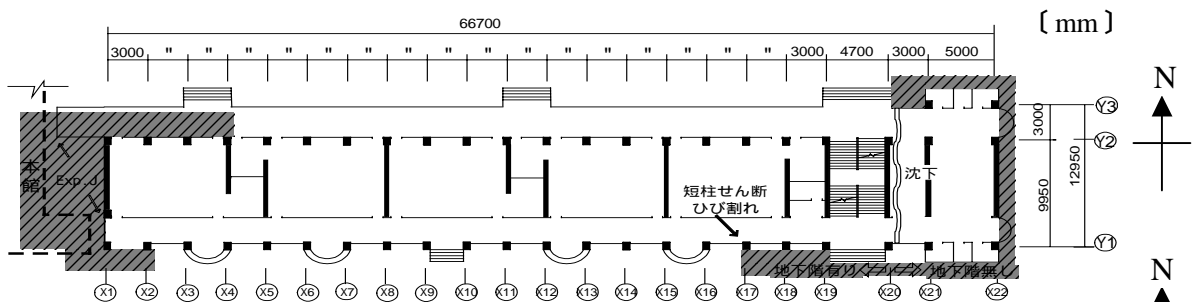
図-3 虎山国民小学校南館1階平面図と柱の損傷度  RC壁

南館は、1994年度にRC造1階建て建物として建設され、1996年度に上部3層を増築した建物(地上4階、地下1階、但し一部地下階なし)である。1階平面図を部材の損傷度とともに図-3に示す。平面形式と構造形式は本館とほぼ同じで、壁量はX方向よりY方向の方が大幅に多い。間仕切壁及び腰壁はRC造である。また、西側の本館との間に Exp. joint が設けられている。基礎構造は不明である。

建物	判定	被害概要
虎山国民小学校本館	小破	壁と柱の接合面にひび割れが生じた。3 階のレンガ壁(X17 通り)が転倒・倒壊した。各階の RC 造壁には損傷度 からまでのせん断ひび割れが発生した。
虎山国民小学校南館	小破	地下室のない X20 ~ X22 間で建物が沈下し, X20 ~ X21 間で約 1° の傾斜が生じた。これに伴い, 梁・スラブにひび割れ(最大 3 mm)が生じた。また, 沈下した箇所を中心に柱のせん断ひび割れが生じた。レンガ壁により短柱化した柱のせん断ひび割れが 1 箇所が生じた 本館と接している各階の渡り廊下に衝突によるコンクリートの剥離, X 方向の腰壁にせん断ひび割れ, また 1 階の一部の柱に仕上げタイルの剥離が見られた。
中興高級中学校中興樓	中破	1 階の柱の X 方向にせん断ひび割れ(損傷度 程度)が生じた。 Y 方向のレンガ造の間仕切壁の一部にも大きなせん断ひび割れが生じた。2 ~ 4 階, 地下 1 階の被害は軽微であった。

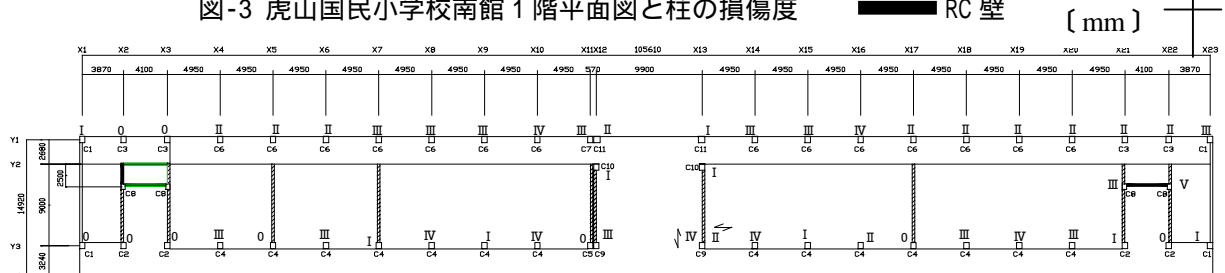
図-4 中興高級中学校中興楼1階平面図と柱の損傷度 (左:西棟 右:東棟)  レンガ壁  RC壁

中興楼は4階建ての管理・教室棟で、東棟及び西棟からなる。両棟の間には Exp. Joint が設けられている。図-4に1階平面図を部材の損傷度とともに示す。

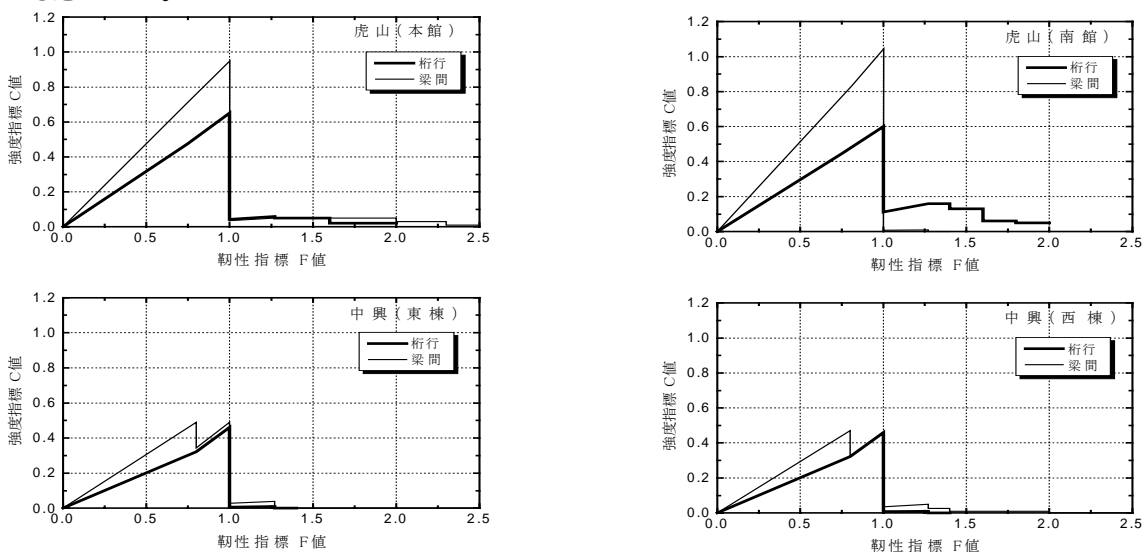
図-5 各棟の1階のC-F関係図<sup>2)</sup>

ほとんどの柱がせん断柱であったが、比較的主筋量が多く ( $P_t=0.9 \sim 1.2\%$  程度)、終局時せん断応力度は平均で約  $17\text{kgf/cm}^2$  程度(1 次診断では  $=10\text{kgf/cm}^2$ )で、2 次診断の  $I_s$  値がそれぞれ 0.49, 0.52, 0.49, 0.50 となり、1 階の C 値が 0.45 程度の耐震性能を有するため、中破程度の被害に留まったと考えられる。図-5 によると、虎山国民小学校の本館と南館、中興高級中学校の東棟と西棟はそれぞれにおいて比較的類似した C - F 関係を示すことが分かる。

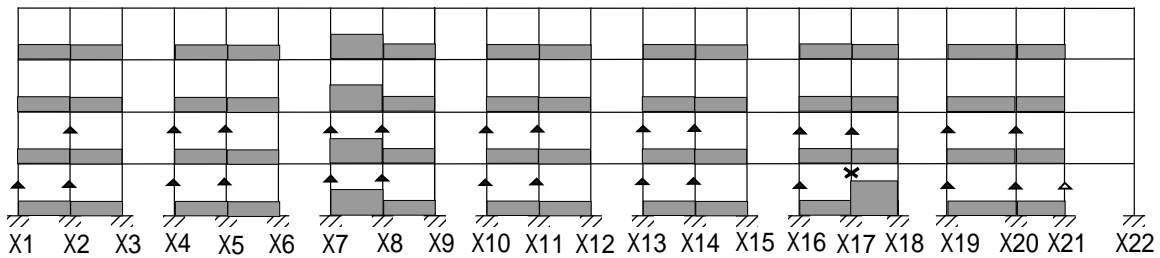
図-11 虎山国民小学校南館 Y1 通りの柱のせん断に対する損傷図

図-10 に各方向別に1階の層せん断力と層間変位の関係を別途行った漸増載荷解析(外力分布は逆三角形分布と仮定した)による結果及び漸増載荷解析における柱の初ヒンジ発生点、降伏メカニズム形成点と共に示す。同図によると、すべての建物が弾性範囲を超えたが、メカニズムには至っておらず、部分的にひび割れあるいは降伏が生じる程度の被害に止まった。南館の梁間方向では柱の降伏ヒンジは生じなかった。図-11、図-12には各建物の桁行方向Y1通りについて各部材のせん断に対する損傷状況を示す。南館では1階X17通りの柱(極短柱)がせん断破壊したものの、その他の1階と2階の柱には局部的にひび割れが生じた程度であった。特に1階では腰壁の右端(東側)に位置するほとんどの柱にせん断ひび割れが生じていないが、柱のモデル化で腰壁との間の肌別れを考慮したこと、建物が東側に大きく変形したことが原因と考えられる。一方、西棟では1階の全ての柱のせん断耐力に対する入力せん断力の割合が50%を超える結果となり、南館が小破、中興樓が中破と判定された結果と対応すると考える。また、地震応答解析により被災度区分判定による柱の損傷状況を概ね再現することができたと判断する。
