論文 1999年台湾・集集地震で被害を受けた橋梁の詳細調査

田崎 賢治*1・幸左 賢二*2・山口 栄輝*3・庄司 学*4

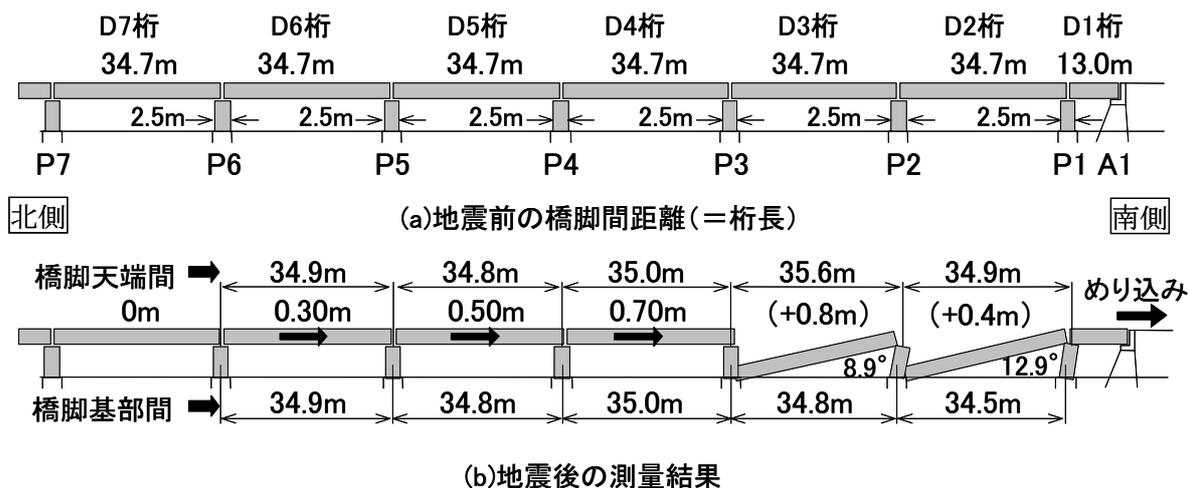
図-2 長庚大橋の被害状況と測量結果

損傷状況は図-2に示すように、A1橋台側のD2桁、D3桁が落橋している。現地では明瞭な断層線は認められず、このような桁の水平移動によって落橋に至った原因としては、単純桁であることに加えて橋軸方向の桁の最大応答変位が桁かかり長1.0mを超えたことや橋軸方向に落橋防止構造が存在しないこと、橋台パラペットの耐力不足などが挙げられる。現地における測量結果によると、P2橋脚、P1橋脚はそれぞれ8.9°、12.9°傾いているが、橋脚の位置は地震前後で変化していない。また、現地における桁遊間位置と橋脚中心の測定結果から、桁の移動量を推定すると、P6橋脚上で0.30m、P5橋脚上で0.30m、P4橋脚上で0.50m、P3橋脚上で0.70m、それぞれの桁はA1橋台側に移動している。このことは、P6橋脚よりA1橋台側で

は、橋脚自身は移動していないにも関わらず、支承が破壊し、それぞれの桁自身が水平移動したことを示している。その結果、図-4に示すように、桁がA1橋台パラペット部にめり込み、橋台背面土が大きく盛り上がっていることが確認されている^{1~2)}。

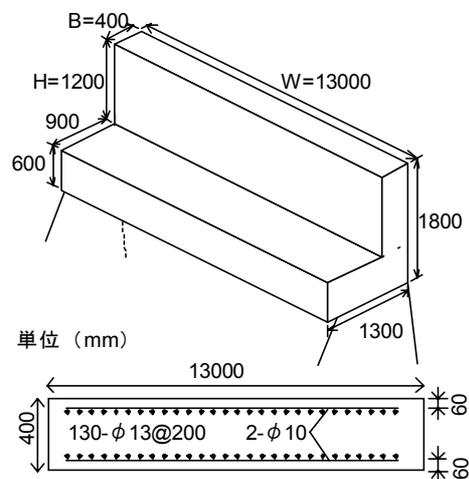
図-3 橋台パラペット部の断面形状

長庚大橋は13径間の単純桁橋梁である。中央部の11径間はいずれも径間長34.7m、幅員13.1m、桁高2.0mの5主桁PC構造であり、両端部には13mの単純桁が存在する。基礎は直径が約6m、長さ13mのケーソン基礎、橋脚はRC単柱構造で高さ5~8m、断面は小判型の5.0m×2.0mである。また、橋台は高さ8.3mの重力式で、パラペット部は図-3に示すように、断面形状が13.0m×0.4m、主鉄筋φ13が200mmピッチの1段配筋であり、帯鉄筋は配筋されていない。

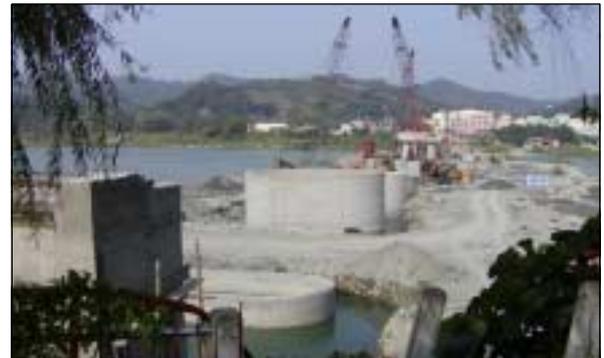
図一5 長庚大橋の復旧状況

図一5に長庚大橋の復旧状況を示す。調査時、本橋は下部工および基礎工の復旧工事中であり、上部工は架設されていない状況であった。新設橋梁の橋脚はRC三柱式ラーメン橋脚であり、基礎は深さ16.8mのオープンケーソン基礎である。また、被災した橋台部が残置されており、端部のD1桁も撤去されていた。なお、橋台背面土の土質は玉石混じりの砂質土であり、現地での発生土を背面土に利用したものと考えられる。

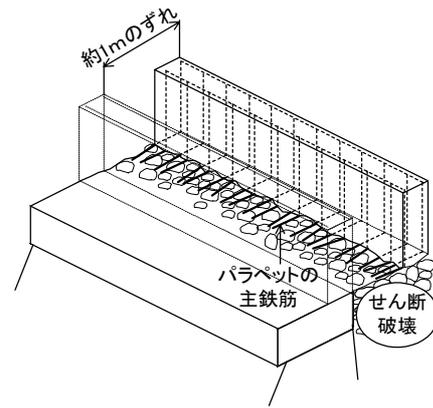
図-8 長庚大橋橋台部の損傷

調査の結果、図一8に示すように、桁とパラペットの衝突により、パラペットが基部でせん断破壊し、約1m背面土側にめり込む被害が生じていることが確認できた。これは表一1に示すように、道路橋示方書・同解説V耐震設計編⁴⁾に準じて算出したパラペットのせん断耐力が曲げ耐力よりも小さいためと考えられる。

したがって、長庚大橋の橋台部の破壊形態はパラペットのせん断破壊であることから、パラペット部のモデル化はせん断抵抗バネモデルとして設定する。

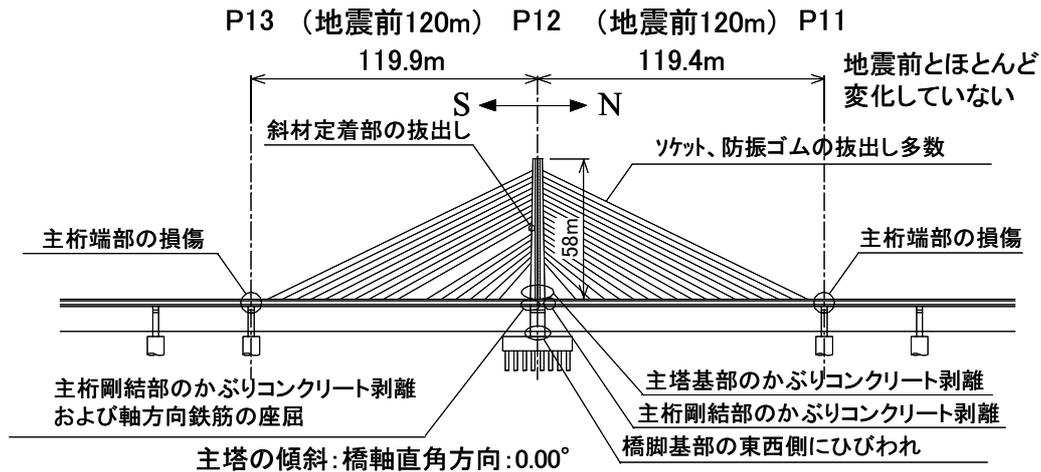
図-11 集鹿大橋の被害概要と測量結果

損傷状況は図-11に示すように、主桁、主塔、橋脚およびケーブルすべての要素に及んでいる。まず、主塔基部の橋軸直角方向の損傷や主桁端部とアプローチ橋の直角方向の桁ずれなどが発生している。一方、主桁と主塔の剛結部では、特に南側の主桁にコンクリートの剥落や軸方向鉄筋の座屈が生じていることから、本橋では、橋軸方向、橋軸直角方向ともに大きな地震力が作用したものと考えられる。また、斜材定着部では、多数のソケットと防震ゴムの抜け出しや南側の上から11段目斜材において定着部からの抜け出しがあったことから、斜材に大きな振動と引張力が生じたものと考えられる。

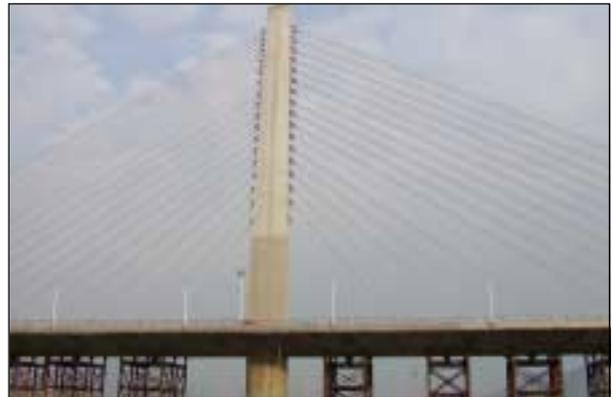
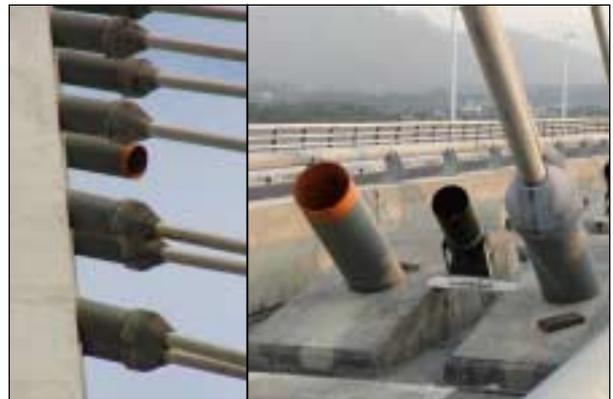
図-12、図-13に集鹿大橋の復旧状況を示す。本橋は開通されていたものの、ケーブルは1本が抜けたままで、ベント支保工が設置された状態であった。主塔基部はコンクリート巻立てにより、また、橋脚基部は鋼板巻立てにより補修済であった。

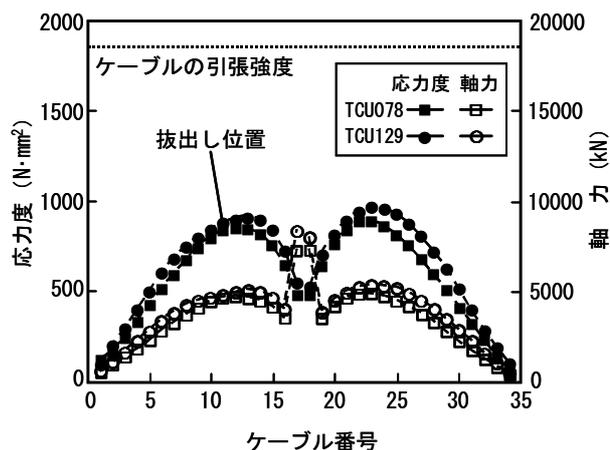
図-14 集鹿大橋のケーブル張力

解析の結果、被害状況に対応して主桁の主塔剛結部近傍、主塔基部および橋脚基部において曲げモーメントが大きくなることが確認されている。また、図-14 に示すように、ケーブルの最大応力分布は抜け出したケーブル位置で最も大きくなるものの、ケーブルの引張強度に比べると最大引張応力度は 45%程度と小さい結果となる。したがって、構造的にケーブルが定着部から抜け出すことは考えにくいいため、損傷の原因究明が課題である。

ヒアリングの結果、集鹿大橋は地震当時、施工上の理由によりケーブル定着部の引張耐力が設計の 30%程度と小さく施工されていたことが明らかとなった。既往の解析結果では、図-14 に示すように、ケーブルの最大引張応力度は引張強度の 45%程度となる結果が得られているが、ケーブル定着部の引張耐力が設計の 30%程度であったとすると、ケーブルが定着部から抜け出すことは十分に考えられる。

以上のことから、集鹿大橋におけるケーブルの抜け出しの原因はケーブル定着部の耐力不足であることが考えられる。
