論文 電気化学的脱塩工法を適用した橋脚の10年間の追跡調査

要旨:海水飛沫による塩害を受けていたコンクリート橋脚に補修工法として脱塩工法を1993年に適用し、その後定期的に追跡調査を実施した。追跡調査の項目として、コンクリートの塩分量、鉄筋の自然電位、鉄筋のアノード分極曲線、および、ひび割れ観察とした。飛来塩分は脱塩後も供給され続けているので、コンクリートの塩分量は脱塩後増加しているが、10年後でも脱塩前よりはるかに少ない。自然電位は、脱塩1年後に貴の方向へ移行していることを示し、10年経過した時点でも良好な防食状態を示している。また、腐食ひび割れの新たな発生が観察されないことから、脱塩の効果は10年間継続している。

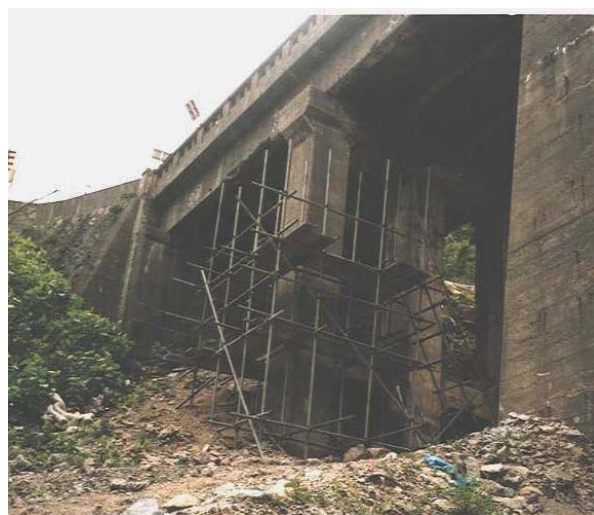
写真-1 脱塩工法適用構造物(1993年)

新潟県内にある日本海沿岸の旧国道8号線に架設されている鉄筋コンクリート橋梁(既に廃橋)の橋脚(かぶり=9~10cm)の内、最も海沿いの橋脚1本に脱塩工法を適用した³⁾(写真-1)。なお、残りの橋脚は、塩害劣化の進行度合いを把握するために、未補修とした。

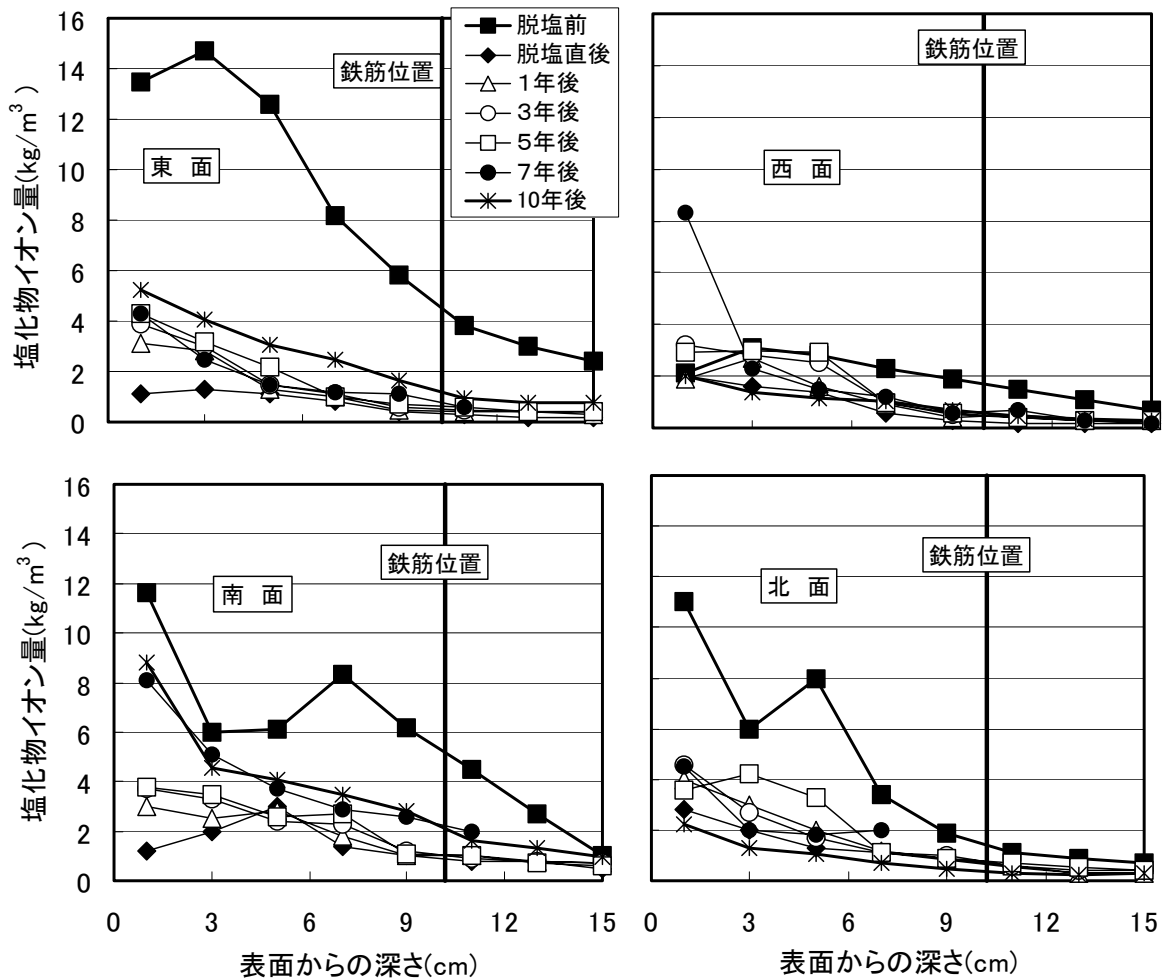
図-1 コンクリートの塩分量(全塩分)

日本海の季節風, 橋脚背後の地形の影響により, 橋脚各面のコンクリートに付着する飛来塩分量が異なっているため, 各面の塩分量は大きく異なる。脱塩前の塩化物イオン量はコンクリート表面部で 2kg/m^3 (西面)~ 16kg/m^3 (東面), 鉄筋付近で 2kg/m^3 (北面)~ 6kg/m^3 (東面)である。一方, 脱塩直後はコンクリート表面部で 1kg/m^3 (南面)~ 3kg/m^3 (北面), 鉄筋付近で 0.8kg/m^3 (西面)~ 1.0kg/m^3 (南面)となり, 脱塩工法の塩分量低減効果が発揮されている。

脱塩工法を適用した橋脚は, 脱塩後に遮塩処理を実施していないため, 時間の経過と共に飛来塩分が再度コンクリート中に浸透する。その結果として, コンクリートの塩分量が増加する。脱塩後の追跡調査では, 時間の経過と共にコンクリート表面部の塩分量が増加している。また, コンクリート表面部からコンクリート内部へと逐次塩化物イオンが浸透し, 鉄筋付近の塩分量が増加している。脱塩後 10 年の時点において, 鉄筋付近の塩化物イオン量は 0.7kg/m^3 (西面)~ 1.9kg/m^3 (南面)である。

れるが, 一つの目安として土木学会⁴⁾の維持管理指針において 1.2kg/m^3 が示されている。したがって, 飛来塩分が供給され続ける本実験に用いた橋脚では, 鉄筋位置における塩化物イオン量は脱塩後 10 年で目安の値に到達している。それゆえ, 外的塩分の供給が継続する場合, 脱塩工法適用後, コンクリートに遮塩のための表面処理を併用することが好ましい。

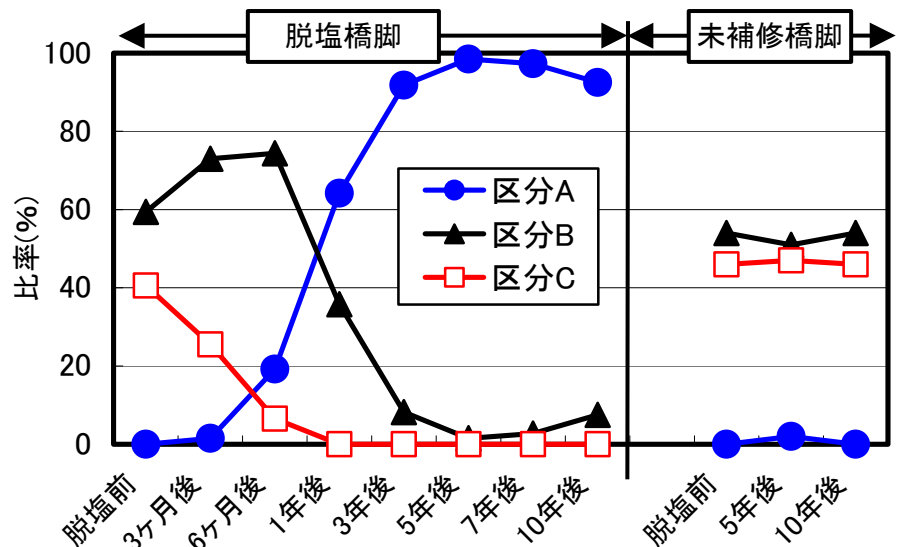
図-2 自然電位測定結果

脱塩橋脚においては、脱塩前には「90%以上の確率で腐食なし」と判定される区分 A が全く存在せず、逆に「90%以上の確率で腐食発生」と判定される区分 C が約 40%存在していた。一方、脱塩 3 ヶ月後では、「90%以上の確率で腐食なし」と判定される区分 A が現れ、「90%以上の確率で腐食発生」と判定される区分 C が 26%に減少している。さらに、6 ヶ月後では、区分 A が 19%と増加するのに対し、区分 C が 7%に減少している。区分 A が増加し、区分 C が減少する傾向は、1 年後から 5 年後まで続き、5 年後以降 10 年後までは、区分 A, B, C はほぼ安定した比率となっている。

C の比率に変化はなく、区分 A はほぼ 0%, 区分 B は 55%, 区分 C は 45%である。

したがって、脱塩橋脚の区分 A, B, C の比率の変化を検討すれば、鉄筋の自然電位は脱塩工法によって、貴の方向へ移行していることは明らかであり、脱塩後 10 年経過しても良好な防食状態である。

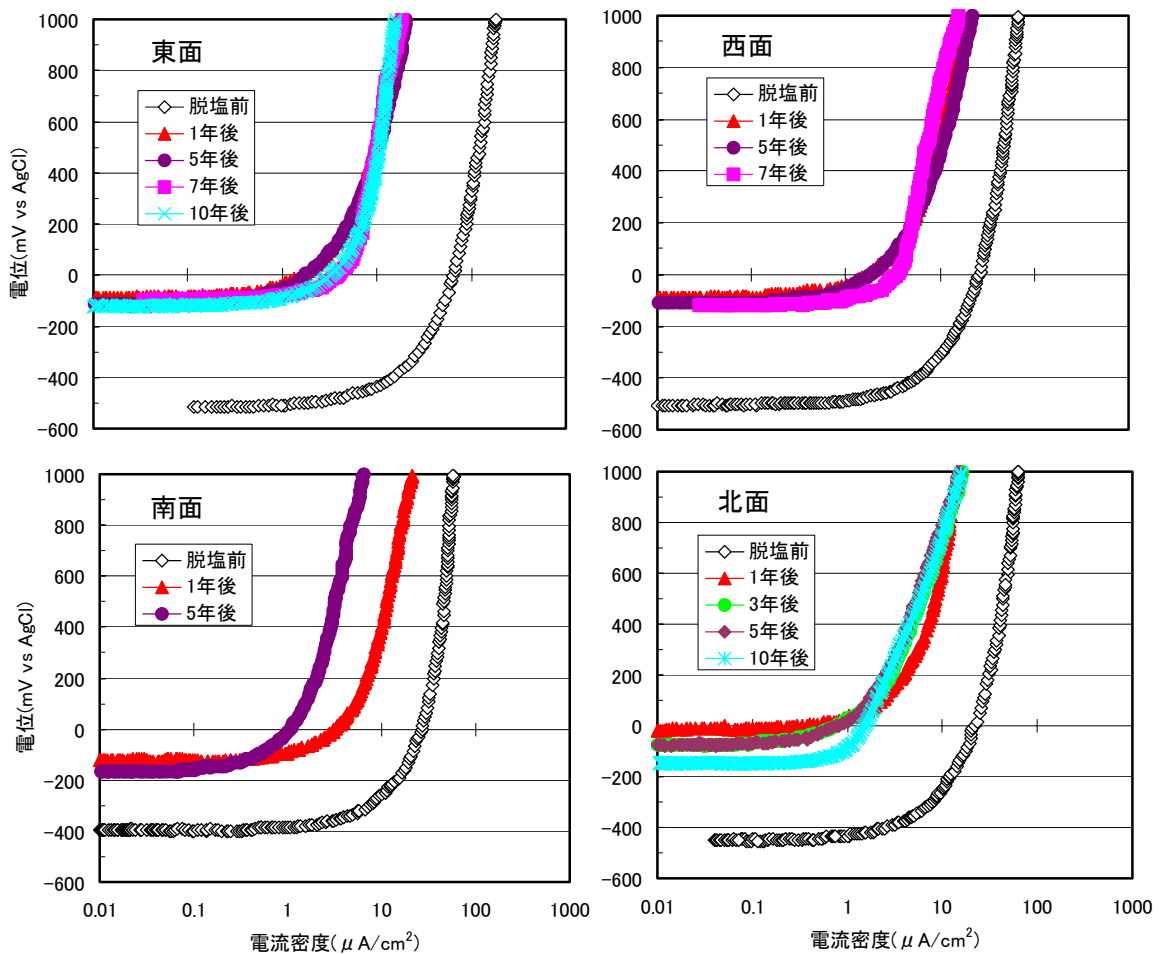
図-3 アノード分極曲線

腐食電流密度からは，脱塩前には「×」と判定されるが，脱塩1年後以降はおおむね「○」を維持している。10年後の腐食電流密度0.39($\mu A/cm^2$)から鉄筋の年間腐食深さ PDY(mm/年)を式(2)を用いて計算⁸⁾すると，0.0045mm/年となり，極めて小さな値と判断される。なお，脱塩前は腐食電流密度=1.08～2.43($\mu A/cm^2$)より年間腐食深さは0.0125～0.0282mm/年であり，脱塩後10年経過しても年間腐食深さは1オーダー小さい値を維持している。

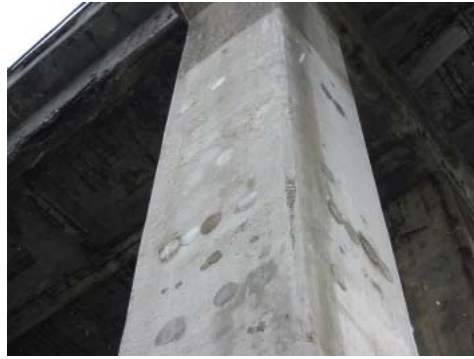
脱塩橋脚

10年後の脱塩橋脚と未補修橋脚を写真－3に示す。脱塩橋脚は，「3.1 コンクリートの塩分量」，「3.2 自然電位」，および，「3.3 アノード分極曲線」で論じたように鉄筋の腐食速度は大幅に低下している。それゆえ，10年後でも腐食によるひび割れはほとんど観察されない。一方，未補修橋脚では，鉄筋の腐食が継続しているために，この10年で写真－3に示すような数mm幅の大きなひび割れが発生した。
