論文 2001年芸予地震におけるRC造文教施設の地震被害と弾塑性解析

要旨：2001年芸予地震において，広島県呉市ではRC造文教施設の被災状況が詳細に調べられているとともに，既にそれら建物群について耐震診断が終了している状況であった。耐震診断によると耐震性能は低く，かつ材料強度が不十分なものが多く存在するにも関わらず，これら文教施設の被害は軽微なものが数棟確認されたのみであった。そこで本論文では同市の協力を得て，それら耐震診断が実施された建物のデータ分析を行って地震被害の関係を検討した。また，建物群の中から18棟抽出して推定地震動を用いた地震応答解析による建物の応答性状と実被害との関係を検討した。

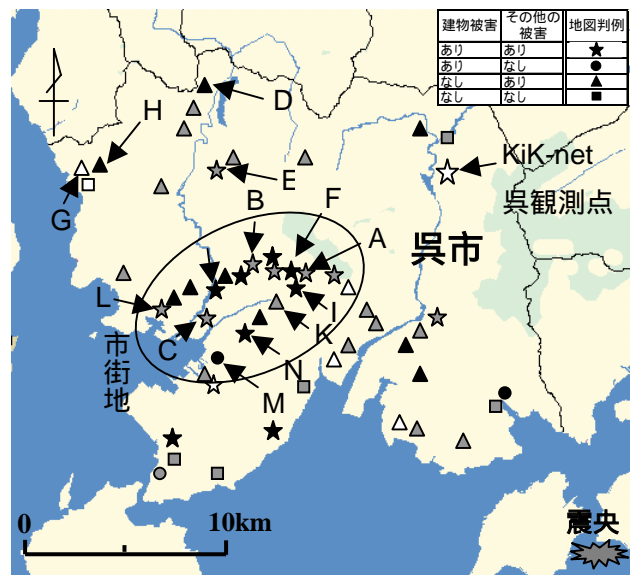
図-1 呉市被害建物位置及び震央位置

を示す。同図中には本地震での被害状況も記入した。建物被害とは柱など構造部材にせん断や曲げひび割れ等が確認されたもの、仕上げ材の亀裂や剥落もこれに含まれている。その他の被害とは地盤の被害やエキスパンションジョイント(以下 EXP.J)部の破損、設備品の被害も含んでいる。また、詳細な耐震性能を評価するため抽出した 14 校の建物についても同図中にアルファベットで示す。

同図を見ると呉市にある学校建物は殆どが海岸沿や川沿・山の麓に建設されている。また、最小  $I_s$  値も全体的に低い値となっている。これら建物の最小  $I_s$  値を見ると殆どが 0.6 以下もしくは 0.3 以下と低い値になっているにも拘らず、中には構造被害が確認されておらず、EXP.J 部や高架水槽など設備品の被害のみの建物もある。

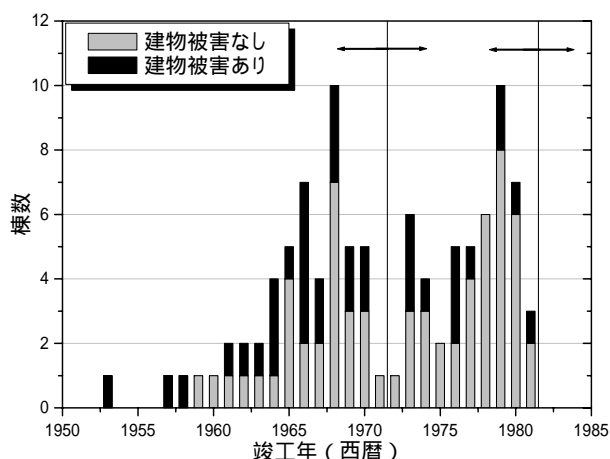
図 - 2 竣工年分布

図 - 2 は建物の竣工年と建物被害のヒストグ

ラムである。1971 年の建築基準法改正が行われる以前を 期、それ以後から 1981 年の新耐震設計法導入までを 期、それ以後を 期と本論文では定義している。耐震診断が実施された校舎の竣工年を見ると ・ 期に建設された建物はほぼ同数になり、法改定が実施された前後には建設棟数が少なくなっている。これは、法改定への対応と準備のためと考えられる。また図より建物被害が 期より 期に多いことがわかる。

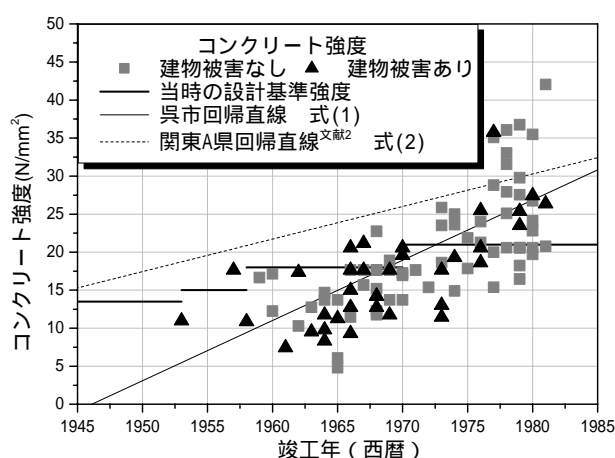
図 - 3 コンクリート強度と竣工年の関係

耐震診断が実施される際に、対象となる建物において各階 1~3 本のコアコンクリートが採取されている。それらコアコンクリートの圧縮試験を行い、圧縮強度の平均から標準偏差の半分の値を差し引いて各建物のコンクリート強度が求められている。その値と竣工年、及び設計当時の推測される年代ごとの設計基準強度の関係を図 - 3 に示す。同図中には式(1)による同市のコンクリート強度分布と竣工年の回帰直線とともに文献<sup>2)</sup>の関東地方 A 県の式(2)によるデータを示す。

図 - 3 からわかるように呉市のコンクリート強度は竣工年が新しくなるにつれ高くなる傾向にあるが、設計当時推測される設計基準強度を大きく下回るものも数多く存在する。また、関東地方 A 県の回帰直線と比較しても呉市のコンクリート強度が低く、材料強度が不十分なものが多数あることが分かる。建物被害については、当時の設計基準強度を満たしていない建物に多いことがわかる。

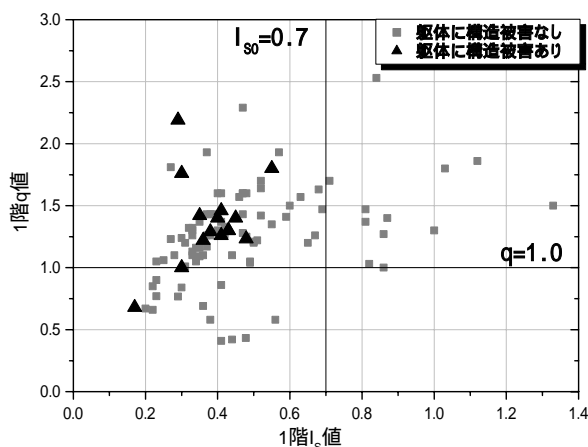
図 - 4 1階の最小  $I_s$  値 -  $q$  値

52 校 102 棟の耐震診断(第 2 次診断<sup>3)</sup>)の結果として 1 階における桁行方向、梁間方向の  $I_s$  値の小さいほうとそれに対応する保有水平耐力に関する指標  $q$  値の関係と構造被害の関係を図 - 4 に示す。ここで構造被害とは、建物被害の中で

仕上げ材の亀裂や剥落を除いた構造躯体に損傷を生じたものとしている。また、今回対象となった建物の構造被害はすべて軽微なひび割れであった。図中には、耐震性を判定する基準として、構造耐震判定指標値  $I_{SO}=0.70$ 、 $q=1.0$  を示す。 $I_s$  値の低い建物が多く  $I_{SO}=0.70$  を下回るものが 89.2%ある。 $q=1.0$  を下回るものは 14.7%である。構造被害との関係を見ると、 $I_{SO}=0.70$  を満足する建物に構造被害は発生しておらず、今回の地震で構造被害を受けた建物の  $I_s$  値は全て 0.6 を下回っている。ただし、同一市内に建ちながら、 $I_s$  値が極めて低い建物でも構造被害の無いものもあり、地震動および地盤条件を考慮しない耐震診断だけでは、地震被害を精度良く推定することは難しいことがわかる。

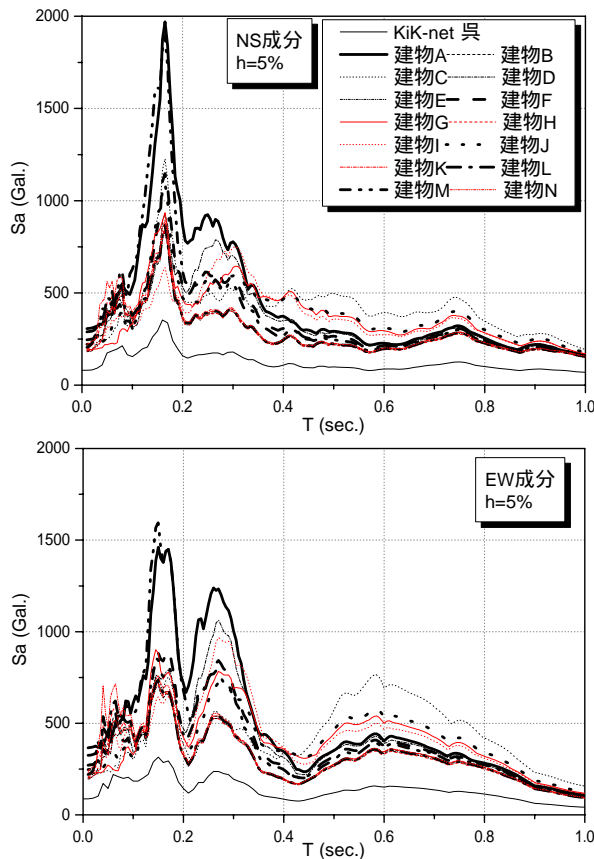
図 - 6 各建物での加速度応答スペクトル

文献<sup>5)</sup>による建物建設地の地盤特性を考慮し、一次元波動論等価線形解析<sup>6)</sup>(SHAKE)を用いてその建物に入力したと考えられる地表面上での地震動を推定した。図-6に以上の手法で求めた14地点の地震動のNS成分、EW成分の加速度応答スペクトル( $h=5\%$ )を示す。図中には、構造被害が確認されたものを太線で、確認されていないものは細線で示している。また、KiK-net 呉での開放工学的基盤面上でのそれも併せて示す。各建物において推定した地震動の加速度応答スペクトルを見ると構造被害の確認された建物では、そうでない建物と比べて両方向で比較的大きな加速度応答スペクトルとなった。特に建物A、MについてはNS成分で2000Gal、EW成分で1600Galの強い応答加速度になっている。

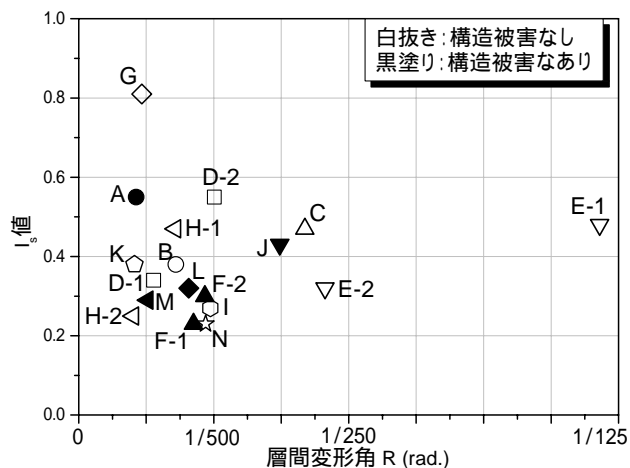
図 - 7 R- $I_s$  と被害の関係

地震応答解析によって得られた各階の最大層間変形角  $R$  と表 - 1 に示した  $I_S$  値の最小値との関係から構造被害の有無についてまとめたものを図 - 7 に示す。

図からわかるように、 $I_S$  値が低く、層間変形角の値が  $1/500\text{rad}$  付近を境として概ね構造被害が出る傾向にあるが、建物 C、D-2、E-1、E-2 では変形角がその値以上でも構造被害が発生していない。しかしこれら建物はコンクリート強度が高い値であり、また、 $I_S$  値も比較的高い値となっている。ここで、式(3)によるせん断ひび割れ強度  $V_c$  を各建物について求め、初期剛性で除したせん断ひび割れ発生時の層間変形角を求めると、おおむね  $1/400\text{rad}$  ~  $1/500\text{rad}$  付近にあり、式(3)から分かるように、せん断ひび割れの発生はコンクリート強度の影響を強く受けており、また被害の実情とも比較的良好な対応を示した。

コンクリート強度が極端に低い値にもかかわらず，被害のない建物 N については，入力地震動も小さく，層間変形角も  $1/600\text{rad.}$  と変形も大きくなり，構造被害も発生しなかったと考えられる。一方，建物 A，M については層間変形角も進行せず  $1/1000$  程度にも関わらず構造被害が発生している。これは入力地震動を小さく見積もったためではないかと思われる。よって，本論文における地震応答解析の結果とコンクリート強度を考慮した実被害の相関は比較的よい対応を示した。ただし，建物 B，I は構造被害があった建物と耐震性能はほぼ同等にも拘わらず構造被害が見られず，地震応答解析やコンクリート強度レベル等では構造被害の有無を説明することが困難な建物も存在した。
