報告 アルカリ骨材反応により劣化したコンクリート構造物の経時変化

山口順一郎^{*1}・河野 広隆^{*2}・渡辺 博志^{*3}・古賀 裕久^{*4}

要旨：アルカリ骨材反応によるコンクリート構造物の劣化に対して、新たに構造物を建設する場合には、アルカリ総量抑制などの抑制対策が採られている。しかし、抑制対策が策定される以前に建設され、アルカリ骨材反応による劣化がすでに生じている構造物の劣化進行速度や各種補修の効果については、実態が十分には明らかになっていない。そこで、過去に何らかの調査が行われ、アルカリ骨材反応による劣化が疑われる構造物を対象に、目視調査による追跡調査を行い、劣化の現状、劣化進展状況、補修・補強の効果について考察した。

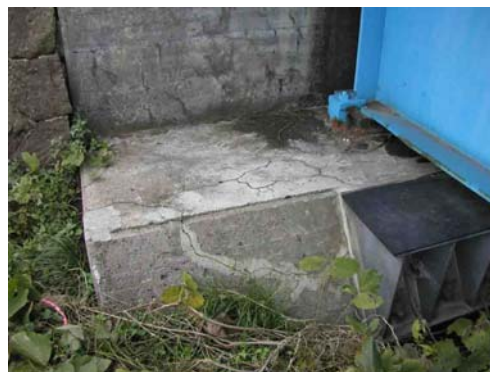
対象構造物のうち最も種類が多かった橋梁下部工の内訳は、橋台が33橋、橋脚が17橋であった。劣化が顕在化している箇所は、上部からの水の影響を受けやすい箇所が主であった。例えば、橋台では壁の前面や側面、桁座、胸壁の前面や側面（写真-1）、橋脚でははりの側面、下面（写真-2）での劣化が多くみられた。

写真-1 橋台端部劣化状況

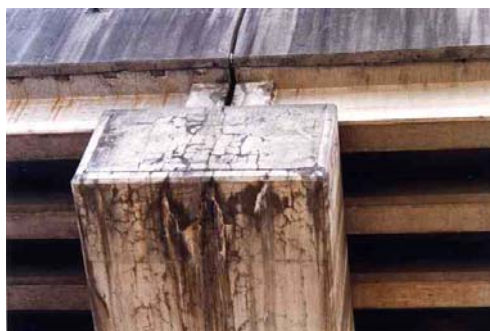
写真-2 橋脚はり部劣化状況

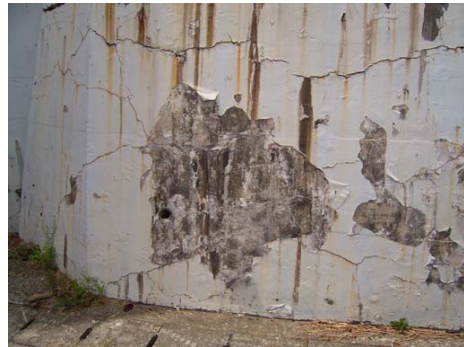
図-4で示す「過去調査で“補修必要”と判定された構造物」は23件あった。現時点で23件中8件は，“補修必要”に推移していた。このうち5件は，表面被覆による補修を行ったにもかかわらず，再度補修箇所が劣化していた（例：写真-3）。しかし，この劣化がASRによるものか，補修材料自体の経年劣化（耐久性に限界有り）

によるものか，明確ではなかった。一方，23件中15件は“経過観察”に推移しており，うち12件は補修や補強などの対策がとられていた。なお，3件は過去調査時点ではひび割れの状況等から“補修必要”と判定したが，現時点で竣工から30年以上経過しており，劣化の進行もみられないことから“経過観察”と判定した。

写真-3 補修部の再劣化状況
