論文 ASR と凍害による複合劣化を生じた電力土木施設の調査事例

要旨：ASR と凍害による劣化との相関関係を調べることを目的として，北陸地方の山間部の電力土木施設において ASR と凍害に関する調査を行った。その結果，凍害は構造物の端部や打継ぎ部等において部分的に進行する 경우가多く，ASR によるひび割れが必ずしも凍害の進行に影響を与えていないことが確認された。また，凍害による劣化が ASR の進行に与える影響に関しても不明確であった。

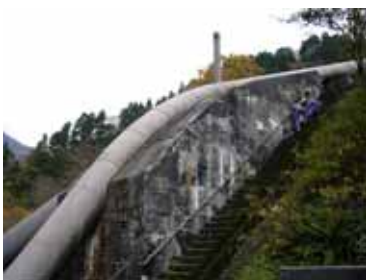
写真 - 1 A 構造物の劣化状況

A 構造物においては、写真 - 3 に示すような端部や打継ぎ部においてははく落が見られた。端部

や角部においては温度変化が大きいことが指摘されており⁵⁾、凍結融解の繰返しにより凍害による劣化が進んだものと考えられる。また、打継ぎ部においては、ブリーディングの影響により脆弱部が形成されたため劣化が進んでいることが考えられる。いずれの場合も、凍害は水がかりのあるところでは発生しないことから、劣化部は、水分が供給され易い部分であったことが推察される。

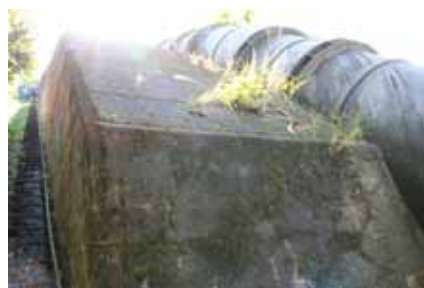
写真 - 2 B 構造物の劣化状況

B 構造物においては、ASR 劣化により、亀甲状のひび割れが全面に観察されたが(写真 - 4 参照)、ひび割れのほとんどは、遊離石灰により充填されていた。また、A 構造物と同様に端部や打継ぎ部においてははく離が見られた。(写真 - 5 参照) 端部に近い所で採取したコアでは、表層部において、はく離の発生が観察された。また、コア内部では、大きなひび割れの発生が観察された。コア採取箇所の状況より、B 構造物においては、ASR と凍害による複合劣化が進んでいるものと考えられた。

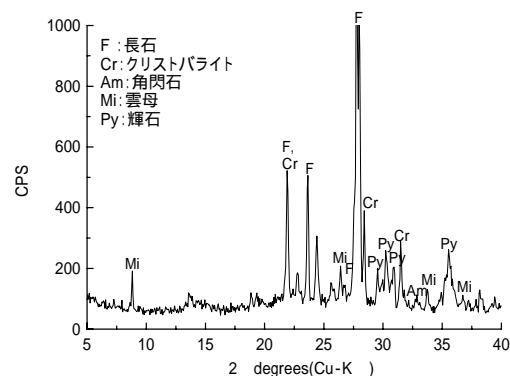
図 - 1 岩石の X 線回折図(B 構造物: 安山岩)

コアから取り出した粗骨材の X 線回折分析の結果を図 - 1 に示す。B 構造物の安山岩、C 構造物の安山岩中には、反応性鉱物としてクリストバライト、火山ガラスが同定された。また、B 構造物、C 構造物におけるコアの粗骨材岩種構成を表 - 3 に示す。北陸地方の河川産骨材を使用した構造物においては、安山岩の含有率が多いほど構造物の劣化度が大きい傾向にあり、安山岩の含有率が 4 % を超えると実際に ASR による損傷が発生していたことが報告されている³⁾。B 構造物の粗骨材中には、安山岩粒子が多く含ま

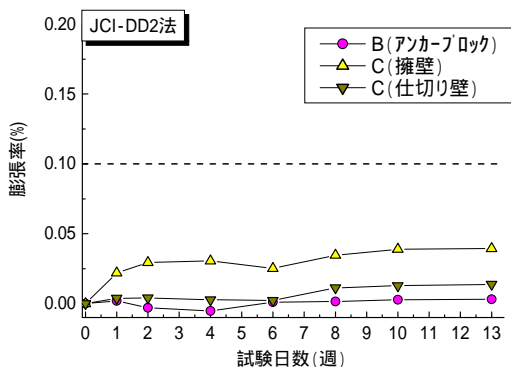
図 - 2 コアの残存膨張量 (JCI-DD2 法)

構造物から採取したコアの促進養生試験の結果を図 - 2, 3 に示す。JCI-DD2 法では、いずれの地点のコアも「膨張性なし」と判定されたが、C 構造物(擁壁)は B 構造物および C 構造物(仕切り壁)よりも膨張率が大きかった。一方、デンマーク法でも、C 構造物(擁壁)では B 構造物および C 構造物(仕切り壁)よりも膨張率が大きかったが、判定は「不明確」であった。B 構造物は、経過年数が長く、ASR 反応がほぼ収束していると考えられる。一方、C 構造物においては、外部からアルカリ分の供給がない条件では、今後も ASR は進行しないと考えられる。

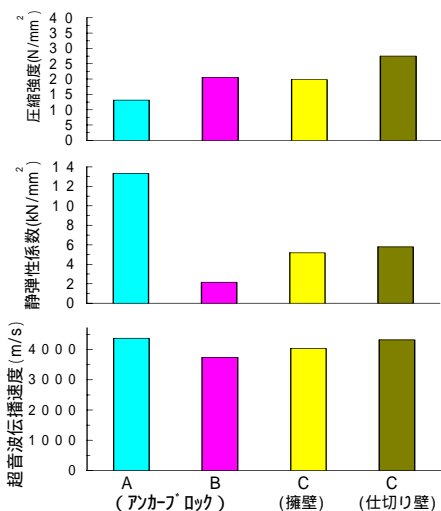
図 - 4 コアの力学的性質

構造物から採取したコアの力学的性質を図-4に示す。A構造物においては、静弾性係数は大きく、凍害による影響は表面にとどまっていることが考えられた。一方、B、C構造物においては、静弾性係数は低下しており、特にB構造物の低下が著しかった。超音波伝播速度の値は、A、B、C構造物ともに大きな差はなく、ASR劣化度の判定には適さないことがわかった。図-5にコアの圧縮強度と静弾性係数/圧縮強度比との関係を示す。この図には、富山県内においてASR劣化を生じた電力土木施設以外の構造物のデータ(河川産骨材使用)も加えている。ASRにより劣化したコアは、圧縮強度の低下に比較して静弾性係数の低下が大きいことが知られており、この図より判断すると、B構造物はC構造物に比べてASRによる劣化度が大きいこと、A構造物は、他のコアと異なる点にプロットされていることから、ASRによる劣化は生じていないことが推察される。

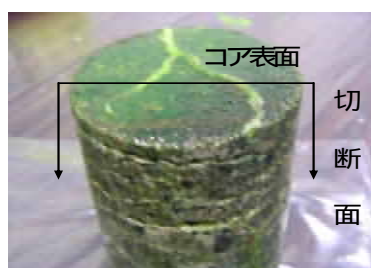
写真-7 B構造物の採取コア状況(蛍光樹脂含浸後)

また、B構造物において採取したコア(写真-7参照)の切断面の観察状況を写真-8に示す。

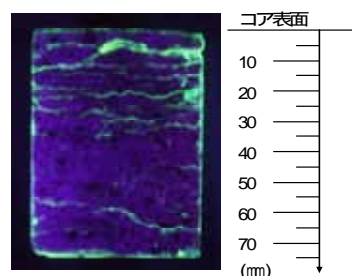
写真-8 B構造物のコアの切断面発色状況

写真-8に見られるように表面から平行に層状のひび割れが4~6mm間隔で6層、32mmの深さまで入っている。ひび割れ幅は0.1~0.5mmで表面に近い方が大きい傾向であった。また、層状のひび割れから離れた位置(深さ65mm)にもひび割れが見られた。コア表面に観察された亀甲状のひび割れは、切断面においては1層目で止まり、遊離石灰により充填されていたため、蛍光しなかった。以上のことから、コア切断面の観察により、B構造物においては、ひび割れ間隔が6mm程度、凍害最大深さが65mmと推定され、今後補修する場合は100mm程度の断面修復が必要であることがわかった。
