論文 予防保全としての表面被覆が適用された栈橋上部工の耐久性と維持管理に関する検討

要旨：東京湾内の厳しい海洋環境にて 23 年前に建設された栈橋上部工において、建設 3 年後に予防保全としての有機系被覆工法を用いた表面被覆が実施された。本文では、表面被覆後 20 年までの詳細な調査結果に基づいて表面被覆工法の性能を評価し、本構造物の耐久性および栈橋上部工の予防保全の考え方について考察した。その結果、建設後早期に有機系被覆工法を適用することで栈橋上部工本体および表面被覆工法ともに長期にわたり高い耐久性を維持することができ、予防保全の方法として非常に有効であることがわかった。

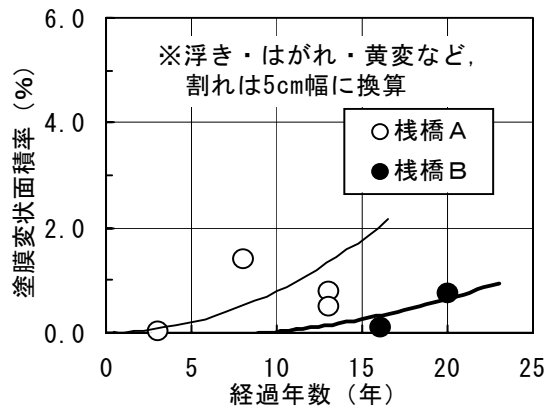
図-2 塗膜の変状面積率の経時変化

変状（浮き，はがれ，割れなど）を面積として表し，塗装された表面積に対する変状面積率を算定した結果を図-2に示す。なお，塗膜の割れに関しては，幅と長さに乗じた面積を劣化面積とすると割れの影響範囲を過小評価しすぎると考え，割れを生じた部分の塗膜を補修する場合の補修幅（約 5cm）も考慮して，割れの長さに 5cm を乗じた値を変状面積と考えることとした。また，断面修復部での鉄筋の再腐食による塗膜の損傷は，塗膜自体の性能低下に起因しないことから除外した。

各調査年次によって調査範囲が異なっていることから若干ばらつきは見受けられるが，時間の経過とともに変状面積率が増加する傾向が確認できた。橋脚Aでは表面被覆の 13 年後まで，橋脚Bでは 20 年後まで，塗膜自体の劣化面積率は 1%以下程度に留まっており，外観上の劣化進行は長期にわたって緩やかであることがわかった。橋脚上部工の下面に適用された塗膜は，直射日光の影響を受ける範囲が限られており，紫外線劣化による黄変などを生じる可能性が小さいことや，乾湿の繰返しや温度変化の程度も陸上部に比較して小さいことが，塗膜に変状を来たしにくい原因として考えられる。

さらに，橋脚Aよりも橋脚Bの方が明らかに外観変状の増加は緩やかであり，外観上劣化が進行した部材（部分的に断面修復された部材）に対してよりも，健全な部材に対して表面被覆を行った方が，外観上は長期にわたって健全な状態を保つことができたと考えられる。

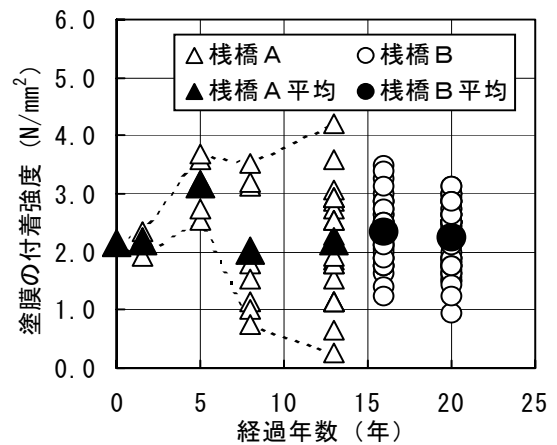
図-3 塗膜の付着強度の経時変化

これまでに得られた塗膜の付着強度の測定結果および標準偏差を図-3，4に示す。

付着強度に関しては塗膜の性能の中ではその低下が最も顕著に生じる可能性が高いことが指摘されており⁵⁾，劣化が顕在化した後に表面被覆がなされた橋脚Aにおいては，経年とともに付着強度のばらつきが大きくなる傾向を示した。これに対して，橋脚Bにおいては表面被覆後 20 年が経過したにも関わらず，全て 1.0N/mm²以上の十分な付着強度を有しており，測定値の標準偏差は橋脚Aの 8~13 年後での値の 1/2 程度と小さく，性能低下の傾向は顕著には見られない。

この違いの原因は明確ではないが，表面被覆の下地となるコンクリートの健全度または表面状態の違いによる下地処理の精度・施工性や躯体表面付近の強度の違いが影響しているものと推測される。このことから，塗膜の付着強度は，健全な状態のコンクリートに対して表面被覆を行った場合の方が，長期にわたって高い値を維

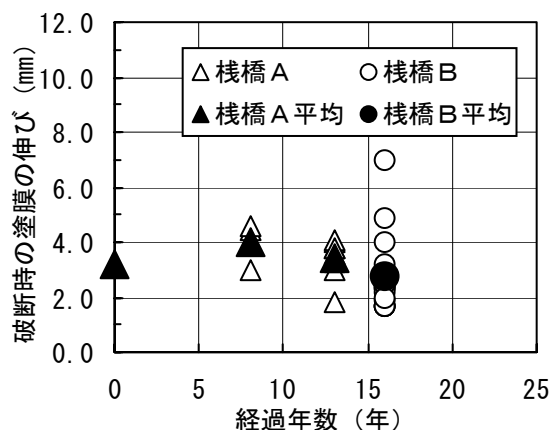
図-5 塗膜のひび割れ追従性の経時変化

塗膜のひび割れ追従性は、採取したφ50mmのコアの表層20mmに対して塗膜を損傷しないようにコンクリートに切り込みを入れて、治具(鋼板)に取り付けて両引き試験を行い、塗膜の破断した時点の伸び量で評価した⁴⁾。これまでに得られた測定値を図-5に示す。

この結果、橋梁Bの塗膜は表面被覆後16年が経過した時点でも全て1.7mm以上の十分な伸び性能を有していた。平均値としては16年後には若干の低下が確認されたものの、橋梁AとBの比較としては顕著な傾向の違いは認められず、その値は初期値(カタログ値)と同程度であり、ひび割れ追従性としては、施工直後からの性能の変化は大きくないものと推察された。

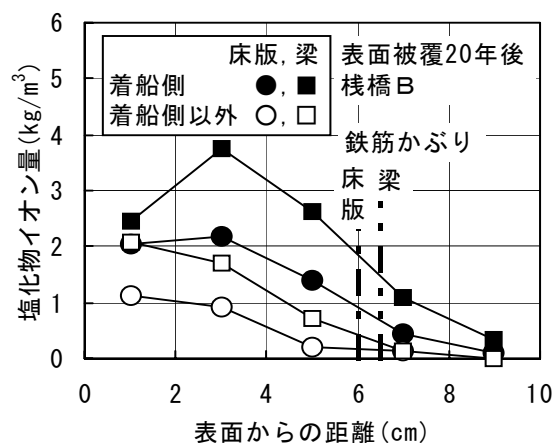
図-6 コンクリート中の塩化物イオン量分布

の塩化物イオン量分布に及ぼす影響について検討した。橋梁Bの梁と床版における表面被覆20年後のコンクリート中の塩化物イオン量分布を図-6に示す。さらに、塩分浸透量が比較的大きかった着船側の梁と床版のデータに対して、鉄筋位置の塩化物イオン量の経時変化を一次元差分法²⁾により推定した結果を図-7に示す。ここでは、塗膜を通して常に $1.36 \times 10^{-3} \text{mg/cm}^2/\text{日}$ (測定された最大値)の塩化物イオンが供給されることを考慮した。将来の遮塩性の低下の程度は予測できないものの、表面被覆後16年においても十分な値を維持していたことからこの値を採用した。なお、この計算に用いたコンクリート中の塩化物イオン拡散係数は、表面被覆されていない橋梁上面の塩化物イオン量分布より求めた値 $(6.27 \times 10^{-9} \text{cm}^2/\text{sec})$ とした。

図-6において塩化物イオン量が最も多かった着船側の梁の鉄筋位置での塩化物イオン量は、 1.6kg/m^3 以下の値を推移する結果となった。この

値は土木学会コンクリート標準示方書に示される腐食発生限界塩化物イオン量 (1.2kg/m^3)⁶⁾を上回っているものの、栈橋上部工を対象として設定された腐食発生限界値 (1.88kg/m^3)⁷⁾よりも小さく、同時に実施された鉄筋の健全度調査においても全く腐食は確認されなかった。

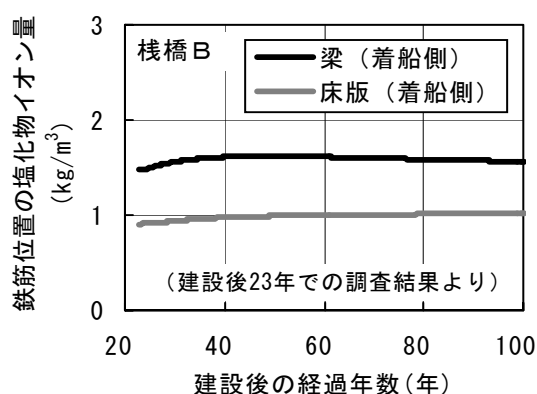
図-7 塩化物イオンの浸透予測結果

栈橋Bは建設後3年の時点で表面被覆がなされたため、図-6に示す塩化物イオンのほぼ全てが建設後3年までの間に浸透したものと考えられる。従って、 $1.36 \times 10^{-3}\text{mg/cm}^2/\text{日}$ 程度の塗膜の遮塩性が確保されれば、図-7に示すように鉄筋位置付近においては現状の塩化物イオン量と同等の値で推移するものと考えられ、将来においても鉄筋が腐食する可能性は小さいと推測された。これらのことから、建設後3年という早期に表面被覆を行ったことによって、この栈橋において鉄筋腐食を生じさせないように維持管理できる可能性が高いものと考えられる。ただし、今後もこの程度の値を維持できるかどうかは不明であり、この妥当性については継続的な点検により確認する予定である。

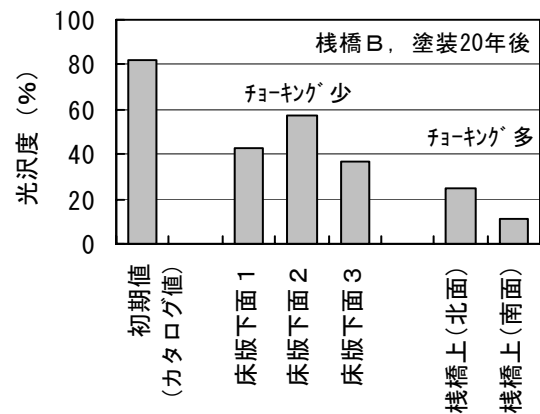
図-8 塗膜の鏡面光沢度

礎データとすることを目的として、栈橋Bの表面被覆20年後の塗膜に対して鏡面光沢度を測定した。その結果を図-8に示す。

この結果より、栈橋下面での20年間の暴露により床版下面では光沢度が1/2程度に低下していたことが確認された。しかし、栈橋上面に適用された同仕様の塗膜と比較すると、光沢度も大きく、チョーキングの程度も少なかった。これは、栈橋下面では日射や紫外線の影響が少ないためと考えられた。今後はさらにデータを蓄積して、光沢度の値とチョーキングの程度や目視調査をもとにした再塗装の必要性の判断などとの関連を整理していくことで、有効な評価指標となる可能性があると考えられる。

あることから目視点検の継続が必要と思われた。また、上塗材の性能に依存すると思われる耐候性（ここでは光沢度）に関してもチョーキングの進行とともに低下する傾向があり、点検によってデータを蓄積しながら適切な時期に再塗装を含めた維持管理対策を検討する必要がある。

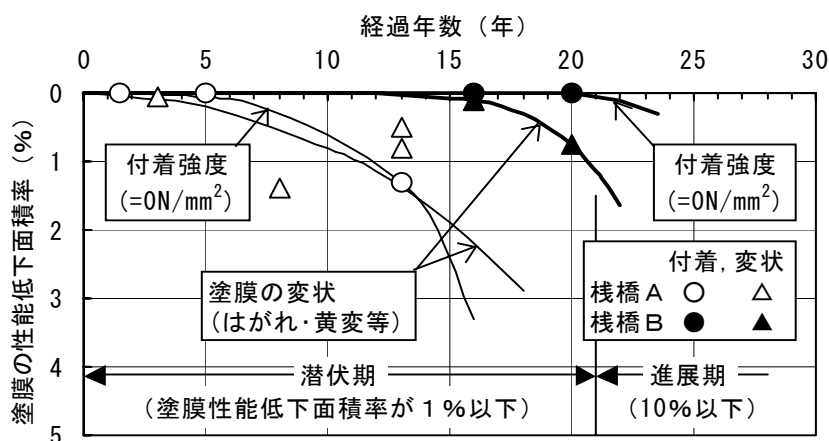
図-9 表面被覆部の劣化曲線

そこで、点検結果から性能低下傾向を把握し、維持管理に生かすために、表面被覆部の劣化曲線の整理を試みた。なお、現時点では鏡面光沢度の低下に関しては十分なデータがないため、外観目視で確認される塗膜の変状と付着強度に着目して整理した。また、性能低下の認められなかったひび割れ追従性などの性能に関しては対象外とした。その結果を図-9に示す。ここで付着強度に関しては、既往の文献⁵⁾と同様に測定結果のばらつきが正規分布に従うと仮定して、 $0N/mm^2$ を下回る確率を求め、塗膜の変状に関しては図-2の変状面積率の推移から求めた。このような劣化曲線を参考にして、点検時期や点検項目などの維持管理計画を合理的、効率的に進めることができると考えている。

これらの結果から、栈橋A、Bともに、表面被覆工法に関して今後は外観目視で確認される変状、付着強度および鏡面光沢度の変化を中心に点検を進めることが適切と考えられた。
