報告 羅漢寺橋の劣化現況調査

込山 貴仁^{*1}・青木 孝義^{*2}

要旨：適切な維持保全を行えば数百年以上の耐久性を持つ石橋を、一時的・経済的な理由から放置し、あるいは撤去することは歴史的・文化的に観て大きな損失であり、日本民族の伝統と誇りを放棄することであるといえる。本報は、こうした観点から、羅漢寺橋の劣化現況の把握、補修・補強案の立案を行い、歴史的資産の保全に資することを目的として実施された調査の結果について報じるものである。

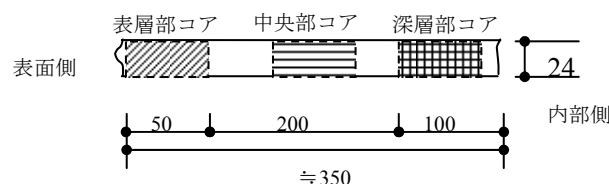
図－2 小径コア試験体の採取方法（単位：mm）

石材風化調査および目地劣化調査では、**図－2**に示すように、壁石部の石材および目地から、直径約 24mm、長さ約 350mm の小径コアを切り出し、表層部（表面～50mm 以内）、中央部（50mm～250mm）、深層部（250～350mm）の各部から整形したコア供試体による、圧縮強度試験および静弾性係数の測定を行った（**写真－2**）。圧縮強度試験は、JIS A 1107 に準じて実施した。また、石材コアのうち 2 本は、壁石の厚さを測定するため、石材背面まで貫通させて採取した。

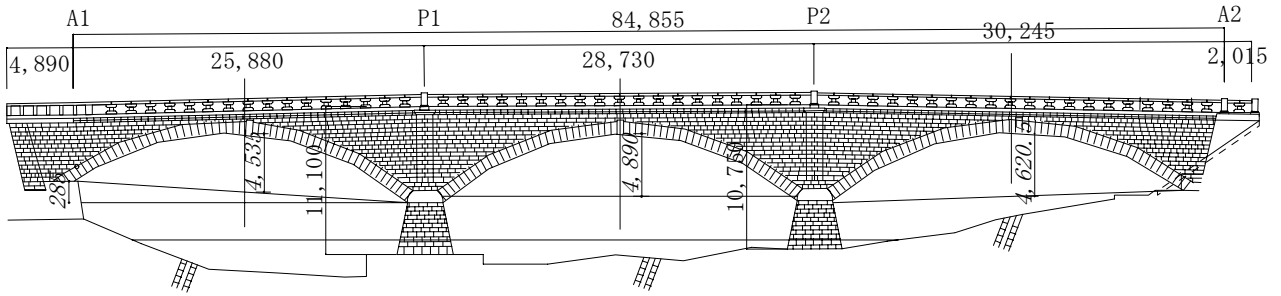
図-5 橋梁外形測量結果（下流側側面）（単位：mm）

橋梁外形の測量結果および各部材断面の測定結果をそれぞれ図-5および図-6に示す。壁石の厚さについては、石材の目地割、レーダーによる探查結果および小径コアの採取結果等から推定した寸法を用いている。

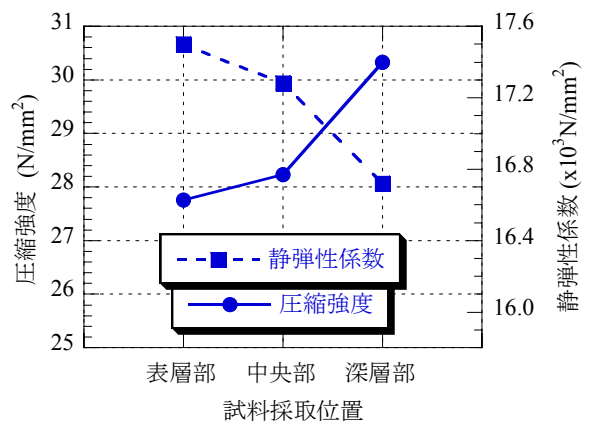
図-7 壁石部石材コアの試験結果

表層部、中央部、深層部別にみた圧縮強度の平均値は、図-7に示すとおり、表層部で

27.8N/mm²，中央部で28.2N/mm²，深層部で30.3 N/mm²となっており，若干ながら深層部に行くにしたがって強度が大きくなる傾向が現れているが，逆に，静弾性係数は，表層部で17.502kN/mm²，中央部で17.284kN/mm²，深層部で16.721 kN/mm²と表層部の方が高い値を示している。しかしながら，これらの測定結果は，石材自体の物性にバラツキが見込まれること，試験に用いたコアが直径24mmの小径コアであり，測定値にも誤差が見込まれることを考慮すれば，必ずしも石材の劣化状態を反映しているとは言えないため，本試験結果から石材の風化状態を判断することは困難である。

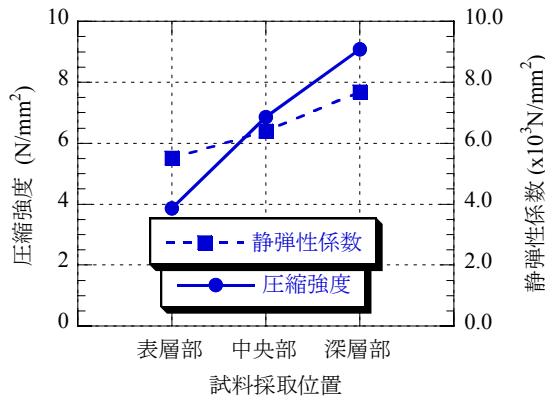
図-8 目地モルタルコアの試験結果

目地中央部より採取した4本のモルタルコアの試験結果（平均値）を図-8に示す。コアの目視観察結果では，目地モルタルは石材間に密

に充填されており，コア中央部以深では，目視で確認できる損傷は少ない。しかしながら，表面付近のモルタルは，コア採取時に破砕したものが多く，圧縮強度，静弾性係数ともに深層部に比べて表層部の値が低い結果となっている。また，目視調査でも地覆付近の目地モルタル部には，植生化による損傷が確認されており，少なくとも表層部の目地モルタルに関しては，撤去・修復が必要であると考えられる。

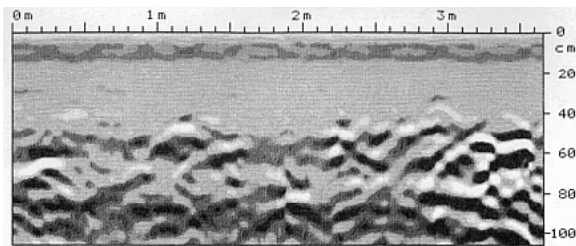
図-9 電磁波レーダーによる壁石の探査画像

電磁波レーダーによる側面壁石部の探査画像を図-9に示す。同図より，側面壁石の厚さは

約 450mm と推定される。しかしながら、貫通コアにより 2 箇所を実測した石材の厚さは、それぞれ 350mm および 600mm となっており、電磁波レーダーの探査画像では、これらの平均的な厚さが検出されたものと診られる。また、同図の各所に現れている白い三日月状の反射像は、この部分に空隙が存在することを示すものである。

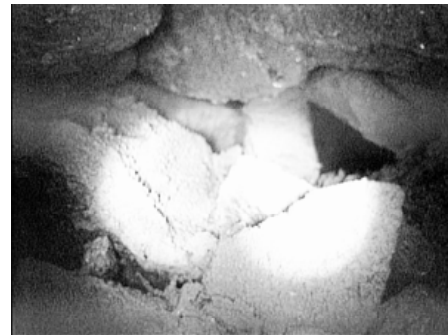
一方、写真-5は、内視鏡を用いて中詰土の状況を観察した映像である。同写真より、中詰土は、極めて空隙が多く、礫質土というよりも、むしろ投入された比較的大きな石材同士が点接触で支持しあっている状態であると判断される。レーダー法、内視鏡法およびオールコアリングの結果から推定される中詰土層の断面図を図-10に示す。

写真-5 内視鏡による中詰土の状況写真

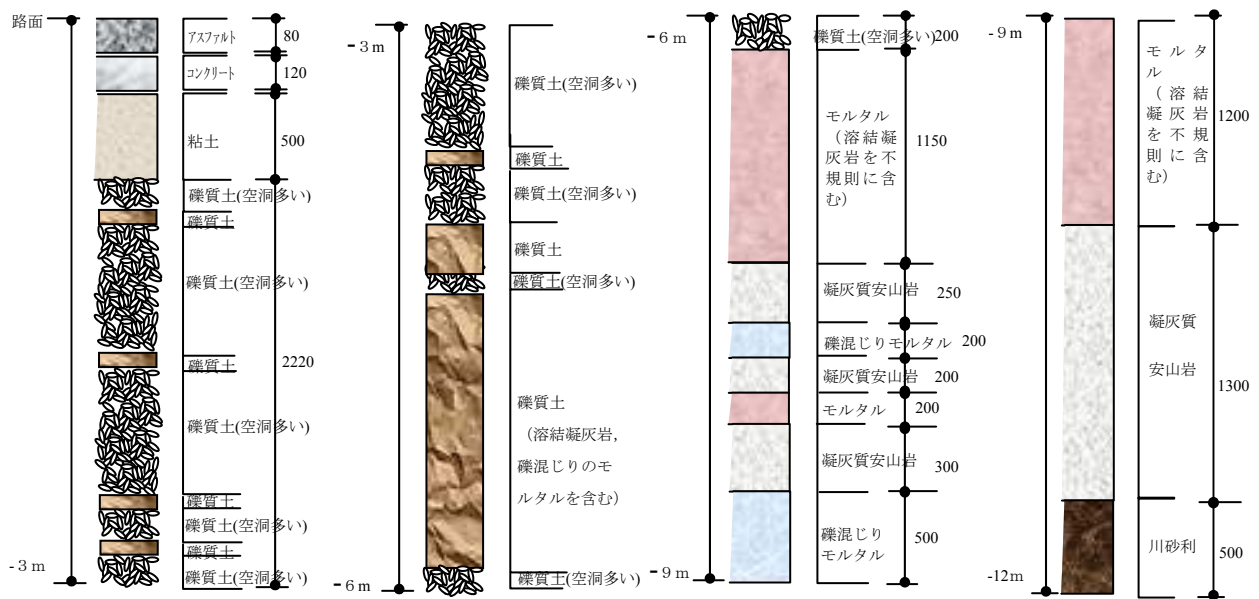
図-10 中詰土層の推定断面図

アスファルトの厚さは約 80mm, コンクリート床版の厚さは約 120mm, 粘土層の厚さは約 500mm であり、いずれも特筆すべき変状は認められない。粘土層の下は礫質土層となっているが、この部分は、岩石同士が点接触状態で支持

し合い、間隙には多くの空洞が存在する。一方、-5.0m 以深は、溶結凝灰岩や凝灰質安山岩の隙間を礫混じりのモルタルで充填したような状態となっており、間隙は少なく密実である。

- 4) 中詰土は、極めて空隙が多く、20~30cm 前後の玉石が点接触的に支持しあっている。この状態は、建設当初からのものか、あるいは、長年にわたる土砂の離脱により形成された状態かは判断できないが、中詰土の崩壊による床版の損傷等を防止するため、裏込め注入などの対策が望ましいものと判断される。
- 5) 橋脚水中部に損傷は認められないが、P1の根固工の一部には、洗掘により河床との間に隙間を生じている部分があるため、根固工の増し打ち等の対策が必要であると考えられる。
- 6) 小径コア実験の結果、石材とモルタルの圧縮強度は、それぞれ 28.5N/mm^2 、 $3.86\text{N/mm}^2 \sim 9.09\text{N/mm}^2$ であることが、また静弾性係数は、それぞれ 17.224kN/mm^2 、 $5.5\text{kN/mm}^2 \sim 7.8\text{kN/mm}^2$ であることが分かった。
