報告 増厚されたRC床版の損傷状態の調査および評価について

要旨：高速道路の橋梁コンクリート床版について、凍結防止剤による塩害や、凍結融解作用による凍害により、床版の劣化・損傷が顕在化してきたため、上面増厚、防水工等による補修・補強を順次行ってきた。しかしながら、床版の補修・補強を実施したにも関わらず数年で床版の劣化が進行し、それを起因とする舗装路面の損傷が発生する状況が報告されている。そこで、路面の補修履歴、床版下面の目視調査、塩化物イオン含有量の調査、開削調査を行い、健全度評価を損傷の進行度合いから、3段階にランク付けを行い、そのランクに評定点を付けて点数評価する方法について検討したので報告するものである。

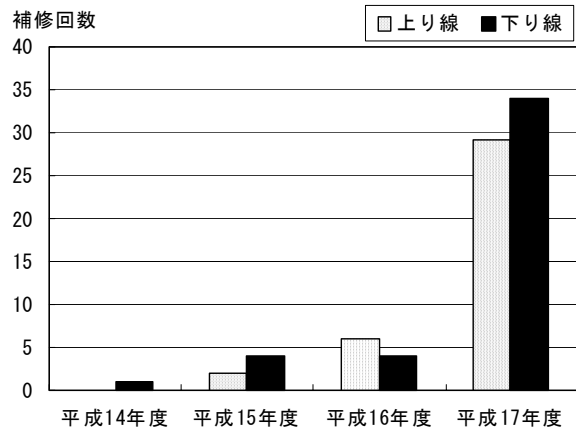
図-1 B橋の路面補修履歴

に確保することが困難であり、そこから水が廻っていると考えられる。この傾向はB橋においても同様である。路面の補修履歴を見ると、B橋（上り線、下り線）は、平成17年度になり穴埋めや打換工などの路面の補修回数が増加していることがわかった。C橋、D橋とも同様の傾向となっている。

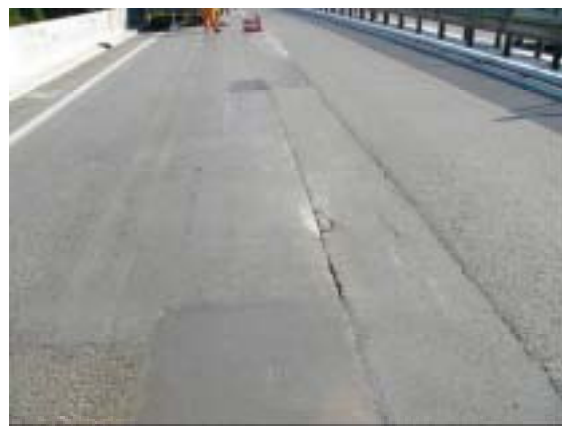
写真-1 B橋（上り線）の路面状況

路面状況の写真をみると、走行車線と追越車線のセンターライン付近に舗装のひび割れ（縦断方向に直線的ひび割れ）が生じている場合が多い。写真での記録はないが、降雨後における路面の汚れを見ると、センターライン付近の舗

装に白い析出物が存在することがある。

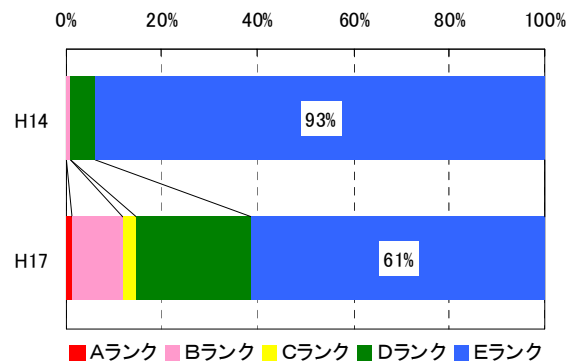
図-2 B橋（下り線）の目視調査結果

各橋における床版下面のひび割れ損傷の推移に関して、平成14年度の点検結果と平成17年度の点検結果を比較すると、床版下面のひび割れは進行していることが確認された。特に顕著であったB橋とD橋について、図-2、3に示す。なお、ここで示す損傷度のランクについては、遊離石灰の発生状況、剥離や鉄筋の露出状況の応じて分類した損傷度によりランク分け¹⁾を行った。

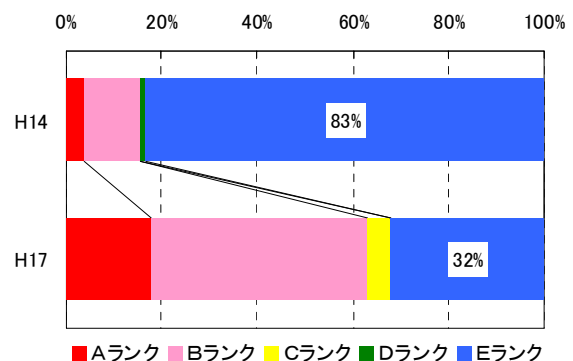
図-3 D橋（下り線）の目視調査結果

特にD橋にあっては、床版の損傷レベルが、加速的に進行している。これは増厚後に事故対策のため、密粒アスファルトを30mm切削し高機能舗装を実施しており、舗装切削時に防水層を損傷した可能性があり床版に水が廻ったことが要因と考えられる。

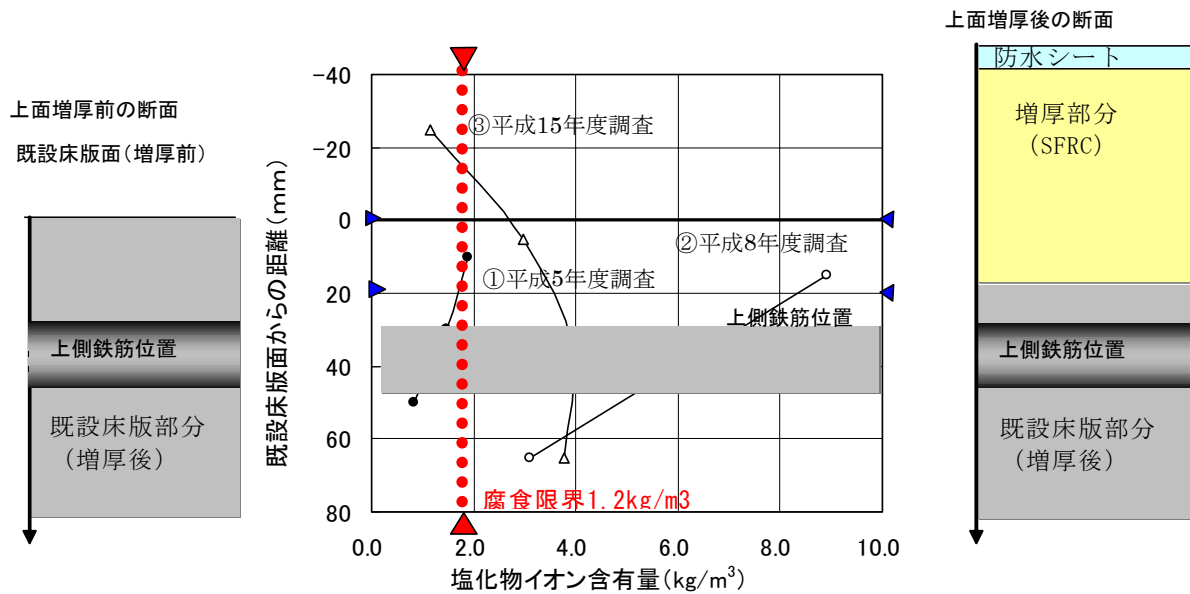
図-4 塩化物イオン含有量の分布状況

図-4にA橋の塩化物イオン含有量の結果を示す。コンクリート床版の塩化物イオン含有量は、試験体の採取位置によりバラつきがあるが、ここでは各年度の調査において最大となる箇所の変移を示した。

A橋は、供用開始（1981年）から床版上面増厚工法の対策（1996年）までは、床版防水層が設置されていない。このため、供用年数を経過するにしたがいコンクリート中の塩化物イオン含有量が増加し、(1)供用開始から12年後の追跡調査（平成5年度の調査：印●）、(2)供用開始か

ら15年後の追跡調査(平成8年度の調査:印○)では、上側鉄筋位置において腐食限界 1.2kg/m^3 を超過する結果となった。増厚後の塩化物イオン含有量調査は、A橋で3箇所しかなく増厚後の塩化物イオン含有量がどのように推移したかは試料の採取箇所も異なることから明確には分からなかったが、増厚コンクリート部にもある程度の塩化物イオン含有量が確認された。

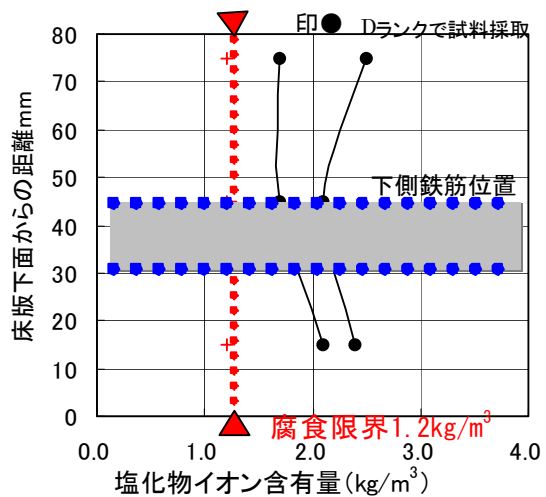
図-5 B橋の塩化物イオン含有量状況

図-5、6にB橋での床版下面からの塩化物イオン含有量の分布状況を示す。図中の印●は床版パネルの損傷度がDランク以上で採取した試料の結果を示し、印○は床版パネルの損傷度がEランクで採取した試料の結果を示す。

図-5からも分るとおり、損傷度Dランクの床版パネルで試料採取を行った場合は、下側鉄筋位置において鉄筋の腐食限界を超過する結果となった。塩化物イオン含有量の分布をみると、

塩化物イオン含有量の供給は上面からに対して、床版下面の塩化物イオン含有量が多い結果となった。これはひび割れ近傍で採取された試料は、ひび割れを伝わって塩分が床版下面に到達し、その結果、塩化物イオン含有量が大きくなっている可能性もある。

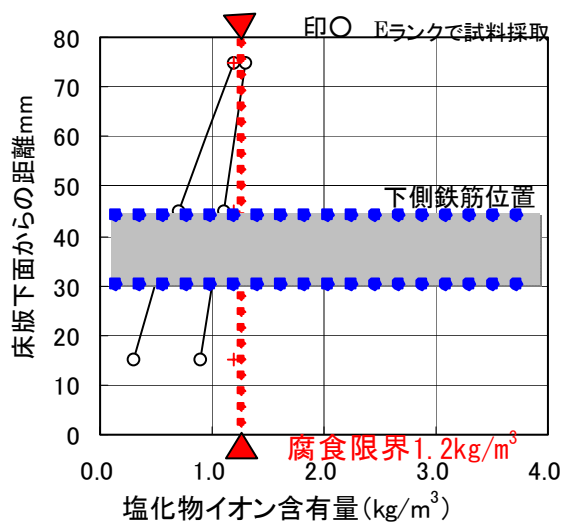
図-6 B橋の塩化物イオン含有量状況

次に図-6であるが、損傷度 E ランクの床版パネルで行った場合は、下側鉄筋位置の塩化物イオン含有量は鉄筋の腐食限界である $1.2\text{kg}/\text{cm}^3$ を超過しない結果となった

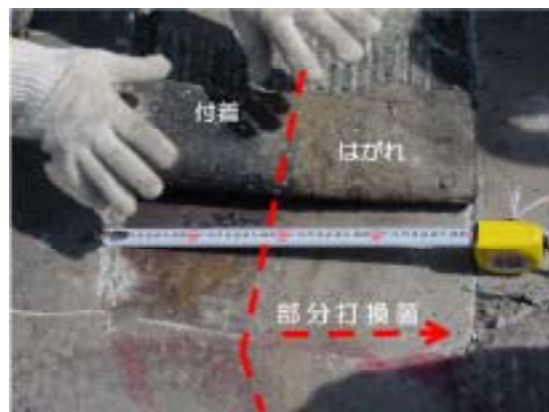
写真-4 防水シートのはがれ状況

床版防水層と増厚コンクリート床版が、付着していない部分を確認された（写真-4）。このことから床版防水層の接着性が、(1)当初より確保されていない、(2)供用時の諸条件により低下したこと考えられ、路面全面にわたり同様の問題が生じている可能性がある。

実施した結果、3分から33分までの30分間における減水量は「ゼロ」であった。

このため防水層としての機能は満足していると考えられる。

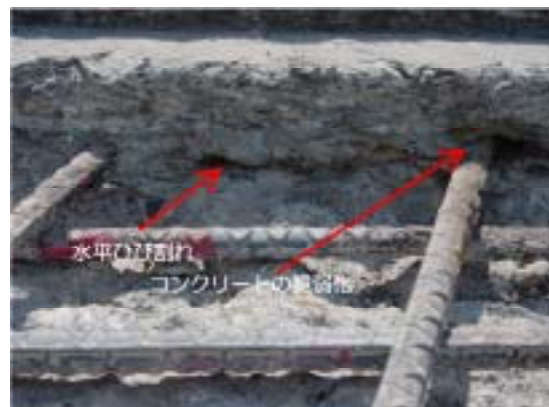
写真-5 増厚と既設床版の界面はく離

SFRC と既設床版の界面にひび割れおよび脆弱部分があり、増厚コンクリートと既設床版の界面にはく離が確認された（写真-5）。このこ

とから増厚コンクリートと既設床版の接着性が、(1)当初より確保されていない、(2)供用時の諸条件により接着性が低下したなどが考えられ、路面全面にわたり同様の問題が生じている可能性がある。

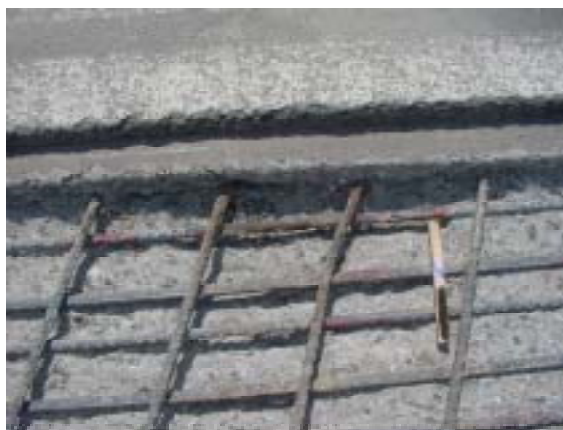
写真-6 局所的な鉄筋腐食

前述のとおり、塩化物イオンが浸入し鉄筋の腐食が懸念され、開削調査では、写真-6に示すように床版上面の鉄筋が部分的に腐食していることが確認された。しかしながら、上側鉄筋位置の塩化分量は腐食限界を超過しているにも拘らず、腐食範囲は部分的に限られ、また腐食量もコンクリートのひび割れを生じさせるものではないことから、路面全体にわたるポットホールの原因は、塩害による鉄筋腐食とは考えづらい。
