# 論文 北陸地方の ASR 劣化コンクリートの岩石・鉱物学的調査

要旨：本研究では、北陸地方の ASR 劣化構造物における劣化状況とコンクリートの微視的内部組織の特徴との関係を把握することを目的とし、石川県、富山県および福井県の約 30 の ASR 劣化構造物からのコアについて薄片研磨試料を作製し、偏光顕微鏡観察により骨材の岩石・鉱物学的特徴を調べた。その結果、北陸地方での ASR 劣化は火山岩系の骨材によるものであり、建設後約 30 年が経過した ASR 劣化構造物ではコンクリート中に多数のひび割れが発生し、とくに安山岩および流紋岩が ASR の主要な岩種であるのが確認できた。本論文では、これらの代表的なものである石川県および富山県の 3 事例ずつを調査結果として示した。

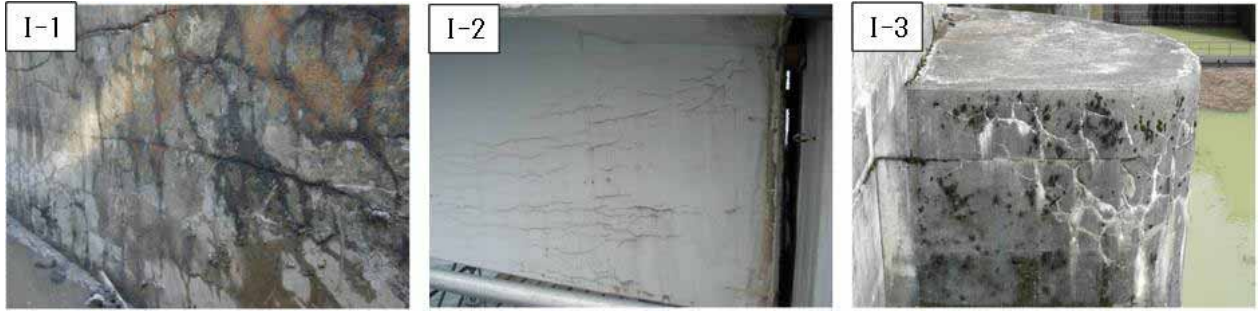
写真-2 石川県における代表的な ASR 劣化構造物の外観

石川事例 I-1 は能登有料道路の橋梁（橋脚フーチング）である（写真-2、I-1 参照）。建設後約 30 年が経過しており、鉄筋破断をともなう損傷が確認されたため、RC

石川事例 I-2 は、中能登地域の海上架橋の上部工（PC・箱桁）である（写真-2、I-2 参照）。本橋梁では、骨材の輸送コストの関係から、富山県庄川産の川砂および川砂利が使用されていた。川砂および川砂利は化学法（JIS A1145）において「無害」と判定されていたが、富山県西部で産出する川砂および川砂利の一部は、化学法（JIS A1145）の判定基準では境界線付近に分布するものが多く、判定が困難であることが指摘されている<sup>6)</sup>。偏光顕微鏡観察の結果（写真-3、I-2 参照）、川砂利中には安山岩粒子および流紋岩粒子が含有しており、一部に反応の痕跡が確認された。庄川産の川砂利に含まれる流紋岩粒子の X 線回折分析の結果を図-4 に示す。庄川産の流紋岩は火山ガラスとクリストバライトを含有しており、安山岩と同様に反応性を有するものと判断できた。また、オパールとみられる、直径 0.5mm 程度の非晶質の球形粒子が確認された。この球形粒子は激しく ASR を生じており、粒子全体がほぼ溶解していた。オパールはクリストバライトとともに最も反応性が顕著な鉱物であることが知られている<sup>3)</sup>。

石川事例 I-3 は加賀地方の手取川水系の水利構造物（ダム堤体）である（写真-2、I-3 参照）。本構造物のコンクリートには、石川県手取川産の川砂および川砂利が使用されていた。偏光顕微鏡観察の結果（写真-3、I-3 参照）、川砂中の流紋岩粒子に反応リムと ASR ゲルが観察された。ガラス質流紋岩粒子は骨材自身からもアルカリを溶出するので、今後も ASR が進行していくことが予想される。また、フライアッシュと思われる直径が数十 μm の球形粒子が観察された。フライアッシュの添加は ASR 抑制に有効であるが、本構造物では ASR による損傷が実際に生じており、フライアッシュの置換率が小さいために、十分な ASR 抑制効果が得られなかったものと推察される。

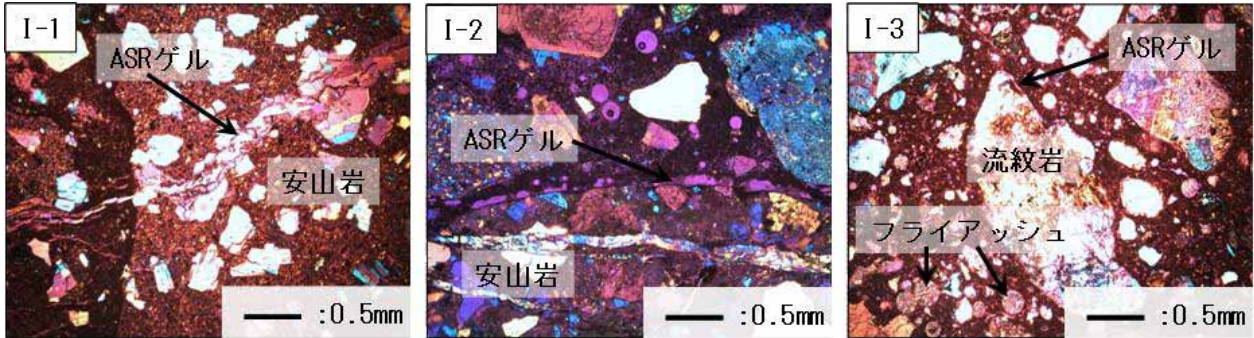
写真-3 石川県の ASR 劣化コンクリートの研磨薄片の偏光顕微鏡観察結果（直交ニコル・鋭敏色検板使用）

巻き立てによる補強が実施された。橋脚のコンクリートには細骨材として「無害」の川砂が、粗骨材として門前産の安山岩砕石が使用されていた。門前産の安山岩砕石の X 線回折分析の結果を図-3 に示す。安山岩砕石は反応性鉱物であるクリスタバライトと火山ガラスを含有していた。偏光顕微鏡観察の結果（写真-3、I-1 参照）、粗骨材内部にもひび割れが生じ、モルタル部分に進展している様子が観察された。また、ひび割れの多くは ASR ゲルが充填されていた。安山岩砕石中には、斑晶として斜長石、輝石が認められた。一方、石基部分には微細な斜長石および輝石類の粒間に火山ガラスが含まれていた。ガラスは光学的に等方体であるため、直交ニコル下では黒色を呈することより、直交ニコル下での黒色部分の 2 値化の画像解析からガラス率を求めたところ、ガラス率は 60～70%であった。また、能登半島北部で産出される安山岩砕石に含まれるモンモリロナイトなどの粘

土鉱物（火山ガラスの風化・変質による）は観察されなかった。さらに、能登有料道路の比較的離れた場所に位置する 3 橋梁においても同様の分析を実施したところ、含有する構成鉱物およびガラス率がほぼ同一であったことから、能登有料道路では、主に門前地区のガラス質両輝石安山岩が砕石として使用されていたことが判明した。

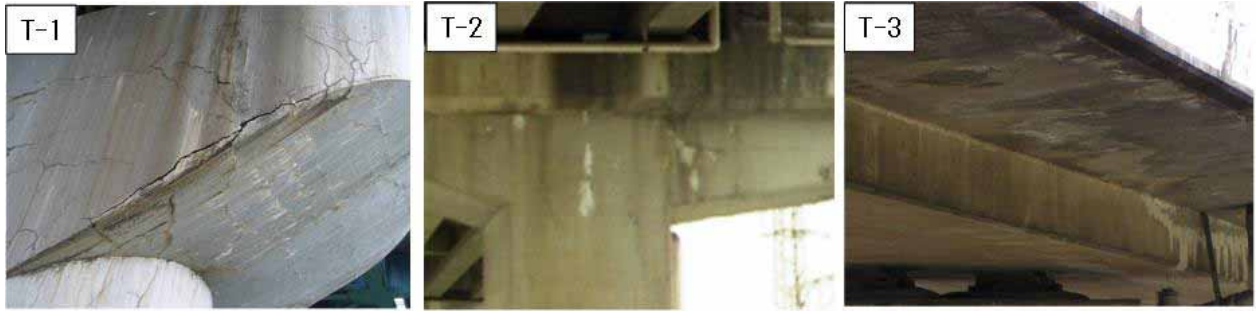
写真-4 富山県における代表的な ASR 劣化構造物の外観

富山事例 T-1 は富山県中央部の一級河川にかかる道路橋（橋脚梁部）である（写真-4、T-1 参照）。建設後約 20 年で ASR による損傷が確認され、補修としてひび割れ注入および表面被覆を実施したが、補修後約 15 年で再劣化により鉄筋破断を伴う損傷が確認されたため、橋脚の打替えが実施された<sup>8)</sup>。橋脚のコンクリートには富山県常願寺川産の川砂および川砂利が使用されていた。常願寺産の川砂利に含まれる安山岩粒子の X 線回折分析の結果を図-6 に示す。安山岩粒子には反応性鉱物としてクリストバライトと火山ガラスが含有されていた。主な反応性鉱物としてクリストバライトを含有するものはペシマム混合率をもつことが知られている<sup>3)</sup>。常願寺川産の川砂および川砂利には、反応性の高い安山岩粒子が 30～40% 程度含有されていた。これはペシマム混合率とほぼ一致するものであったため、本橋脚で顕著な ASR が発生した一つの要因であると推察された。偏光顕微鏡観察の結果（写真-5、T-1 参照）、川砂利中の安山岩粒子

富山事例 T-2 は、富山県中央部の跨線橋（橋脚）である（写真-4, T-2 参照）。建設後約 25 年で ASR による損傷が確認され、補修としてひび割れ注入および表面被覆を実施したが、補修後約 15 年で表面の防水塗装がひび割れにより再劣化しているのが確認された<sup>8)</sup>。本橋脚の

富山事例 T-3 は富山県内の高速道路の橋梁の上部工（PC・箱桁）である（写真-4, T-3 参照）。PC は、高強度のコンクリート（低水セメント比）であるので、ASR に対しては、水分やアルカリの移動度を低下させることによる抑制効果と、単位セメント量の増大（アルカリの増大）にともなう促進効果との相反する要因があるとされている。コンクリートには、富山県神通川または早月川産の川砂および川砂利が使用されていた。神通川産の川砂および川砂利には、常願寺川産の川砂および川砂利

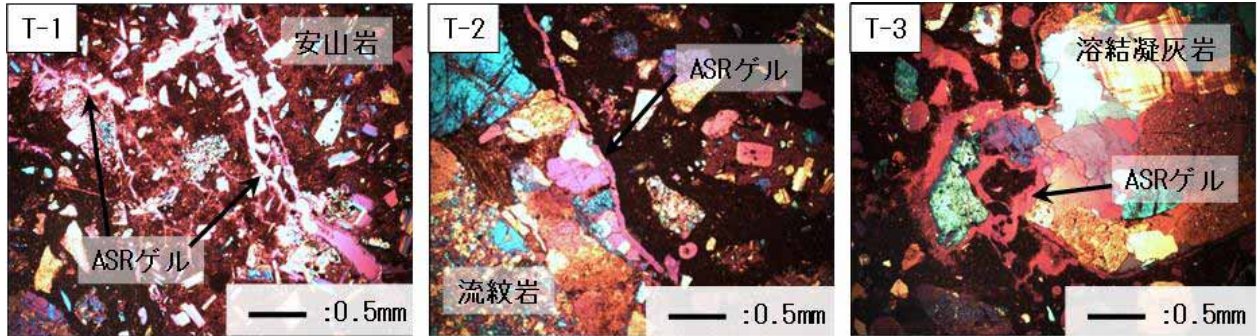
写真-5 富山県の ASR 劣化コンクリートの研磨薄片の偏光顕微鏡観察結果（直交ニコル・鋭敏色検板使用）

の多くはひび割れが生じており、セメントモルタルのひび割れと繋がっていた。また、セメントモルタルのひび割れや空隙の内部は ASR ゲルにより充填されていた。安山岩粒子にひび割れが発生すると、粒子内部での反応がさらに促進され、ASR ゲルの生成量が増大することから、コンクリートの劣化がより顕著になると考えられた。川砂および川砂利中の安山岩粒子には結晶性のもの（灰色）とガラス質のもの（黒色）とが混在しており、クリストバライトを含む前者のものが後者よりも活発に反応している様子が観察された。また、石川事例 I-2 と同様のオパールとみられる球形粒子の溶解も観察された。

コンクリートには、富山県産の川砂および川砂利が使用されていた。偏光顕微鏡観察の結果(写真-5, T-2 参照)、反応性骨材として安山岩、流紋岩および溶結凝灰岩が認められ、庄川水系のものであると推察された。とくに、流紋岩粒子は激しく反応しており、流紋岩粒子周囲にはひび割れが生じていた。さらに、骨材周囲のひび割れは ASR ゲルで充填されていた。

と同様に、反応性の高い安山岩粒子がペシマム値に近い値で含有されている。一方、早月川産の川砂および川砂利は花崗岩および閃緑岩を多く含有している。早月川産の花崗岩の X 線回折分析の結果を図-7 に示す。花崗岩中には反応性鉱物が含まれず、緑泥石が多く含まれていた。したがって、本橋梁の ASR は神通川産の川砂および川砂利によるものであると推察される。偏光顕微鏡観察の結果(写真-5, T-3 参照)、反応性骨材として安山岩、流紋岩および溶結凝灰岩が含有されていた。とくに、溶結凝灰岩においては反応により骨材界面が溶解している様子が観察された。
