# 報告 ASRによるひび割れが生じた擁壁へのHPFRCC吹付けによる修景と5年間の観察

**要旨:** アルカリシリカ反応 (ASR) によるひび割れが生じた重力式コンクリート擁壁の修景を主目的として、複数微細ひび割れ型繊維補強セメント複合材料 (HPFRCC) の吹付けによる表面補修の試験施工を行った。施工後5年を経過した時点でも、ひび割れ幅はほぼ0.1mm以下に抑制されており、当初期待したHPFRCCの効果が確認された。本適用の範囲では、HPFRCCのひび割れ分散に対し、補強材の配置や基盤コンクリートのひび割れのシールの効果は明確とはならなかった。HPFRCC上へのアクリル系塗料の塗布には、短期的な美観改善効果しか認められなかった。

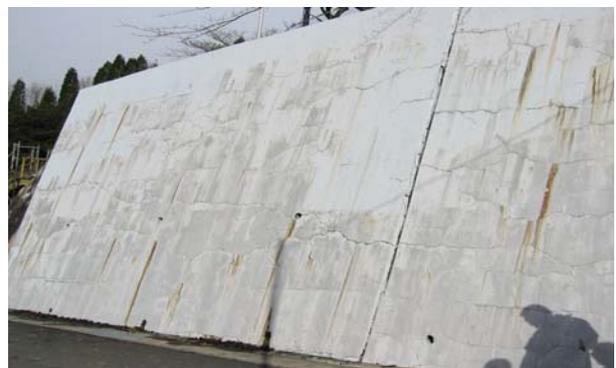
対象とした構造物は、岐阜県東部広域水道事務所 (岐阜県瑞浪市釜戸町) 内にあり、1970年頃 (昭和40年代後半) に施工された重力式コンクリート擁壁 (幅約18m×高さ約5m) である。この擁壁には、アルカリシリカ反応による亀甲状のひび割れが生じたため、1994年にひび割れ注入工法と表面被覆工法による補修が行われた。しかし、2002年に著者らが調査した時点では、写真-1

に示すように再び擁壁表面に亀甲状のひび割れが生じていた。

過去の調査データやひび割れ形状が亀甲状であったことから、コア試料を採取 (擁壁下端から約80cm、表面から約50cmの位置) し、コンクリートの残存膨張量をJCI-DD2法により確認した。残存膨張量は0.005~0.011%であったことから、対象とした擁壁のコンクリートの将来の膨張量は比較的小さいと判断した。

写真-1 施工前の擁壁

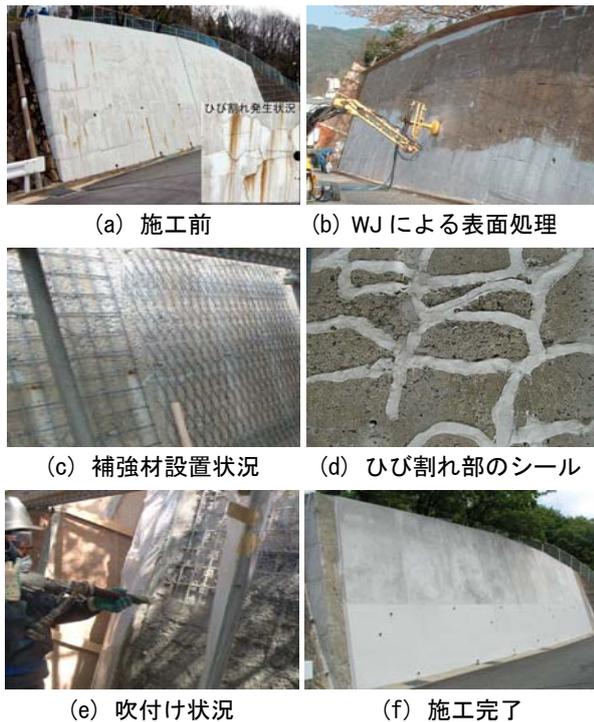
写真—2 施工の様子

施工の様子を写真—2に示す。吹付け前には、ウォータージェット（WJ）により擁壁表面を数mmの深さで

はつり処理した。その後、補強筋の設置およびひび割れ部のシーリング（ブロック No.4 と No.8）を行い、吹付けを行った。HPFRCC 吹付け材料 A では、ニューギャードミキサー（容量 320ℓ）を用いて練混ぜ、スネークポンプにより圧送し、吹付けを行った。HPFRCC 吹付け材料 B と補修用吹付け材料 C については、ホバートミキサー（容量 120ℓ）を用いて練混ぜ、スクイーズポンプにより圧送し、吹付けを行った。

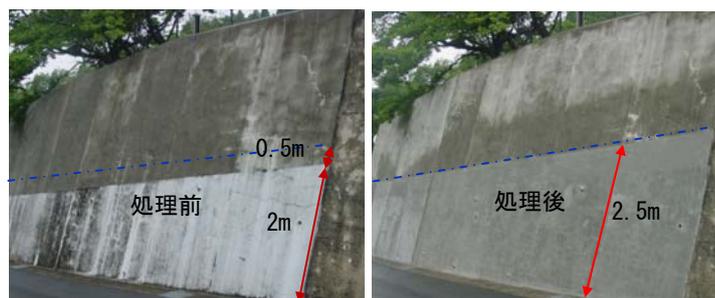
写真-3 WJによる表面処理前・後の状況

アクリル系塗装を塗布した下端より高さ 2m までの範囲では、施工後 2 年を経過した頃から塗膜に膨れ、剥離、ひび割れが増えはじめ、施工後 4 年目には、美観を損なうほど塗膜の剥離やひび割れが目立つ結果となった。また、塗膜の無い範囲においても、汚れによりひび割れが見えにくくなった。このため、塗膜部の美観を改善するとともにひび割れの計測を容易にする目的で、4 年を経過した時点で、塗膜を含め下端より 2.5m までの範囲を、ウォータージェット (WJ) により清掃した。写真-3 に WJ による表面処理前後の状況を示す。

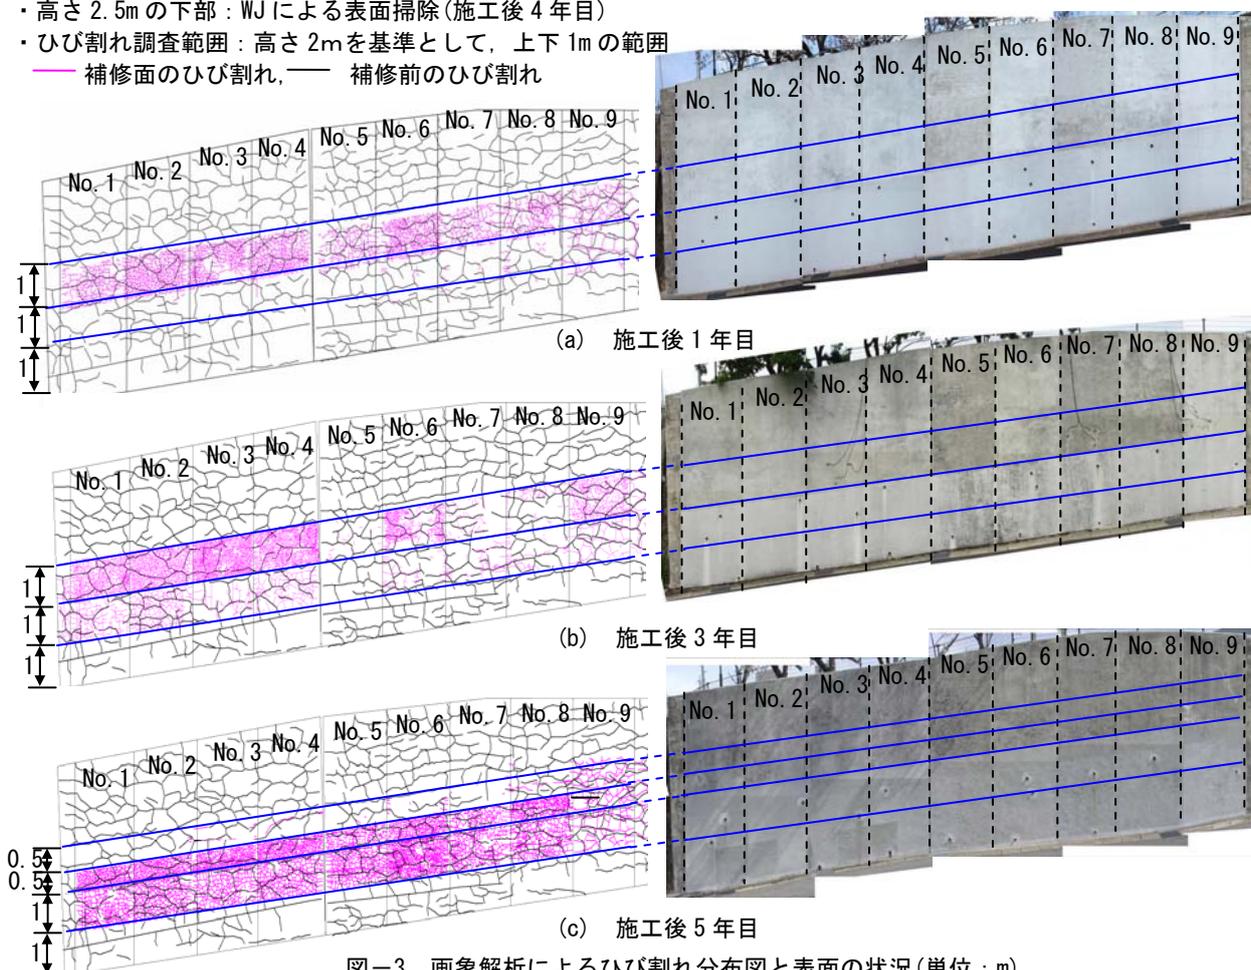
補修した擁壁表面上の高さ 2m の位置を基準として、上部 1m の範囲（表面被服無）と下部 1m の範囲（表面被服有）に観察されるひび割れを、チョークを用いてマーキングした後、デジタルカメラにより撮影し、画像解析によりひび割れ分布図を作成した。ひび割れ分布図は、施工後 1 年目、3 年目、5 年目に作成した。擁壁表面の状況および画像解析によるひび割れ分布図を、図-3 に示す。

施工後3年目には、HPFRCC吹付け材料Aで補修したブロック(No.1~No.4)と補修用吹付け材料Cで補修したブロック(No.9)において、施工後1年目に比べひび割れの数が多くなった。しかし、HPFRCC吹付け材料Bで補修したブロック(No.5~No.8)の場合、施工後1年目に比べ施工後3年目におけるひび割れ数が少なくなった。これは、材料Bの場合、材料Aに比べ繊維混入率が多く、表面により多くの繊維が露出しており、大気中の粉塵や微生物などにより表面が汚れやすく、ひび割れの多くが隠されたためと考えられる。このことは、材料Bの表面の色が他の材料の表面の色よりも濃いことから推定できる(図-3(b))。

塗膜で覆われておらず、WJにより清掃を行わなかった範囲(高さ2~2.5m)の材料A、Bの表面では多数のひび割れが観察されたが、WJによる掃除を行っていない残りの範囲(高さ2.5~3m)では、ひび割れの多くは微生物や汚れにより塞がれ、肉眼による観察は困難であった。材料Cの表面では、WJによる掃除の有無に関係なく、ひび割れが容易に観察された。後述するように、いずれの補修材料においても、塗膜で覆われていた部分では、塗膜で覆われていない部分に比べ、ひび割れ発生間隔がやや広く、ひび割れの幅が少し大きい傾向にあった。

図-3 画像解析によるひび割れ分布図と表面の状況(単位:m)

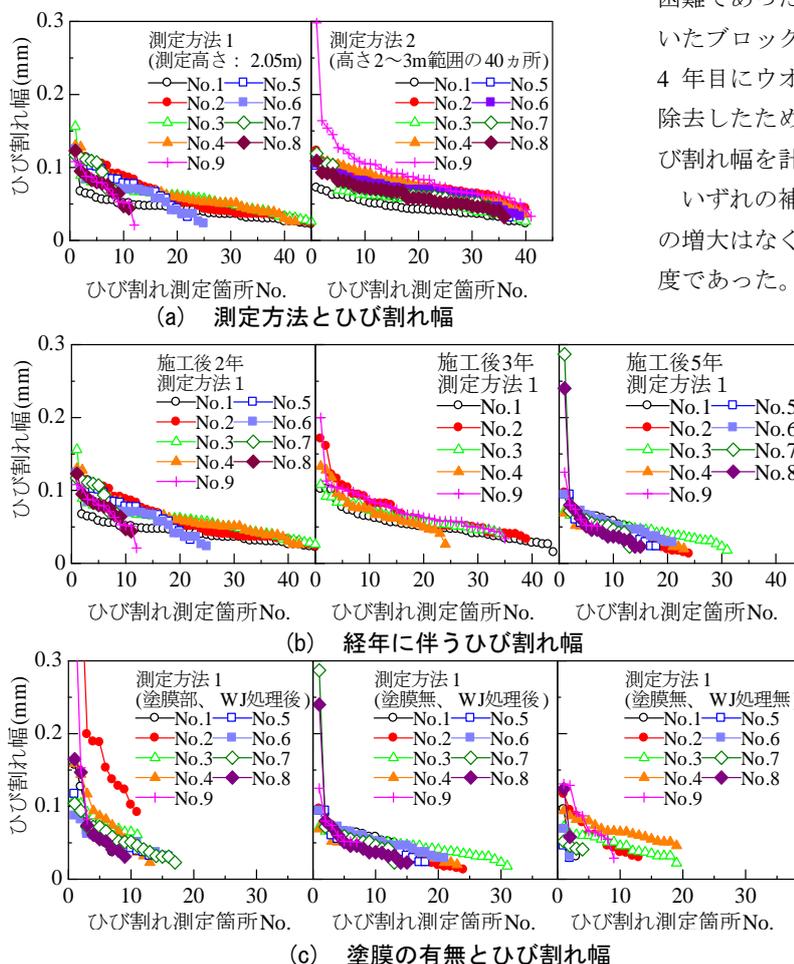
施工後 2 年目に、計測方法 1, 2 により計測したひび割れ幅の結果を図-4 (a) に示す。いずれの計測方法によっても、HPFRCC 吹付け材料 A, B を用いたブロック (No.1 ~No.8) における最大ひび割れ幅は、0.1~

(No.9) では、計測方法 1 によれば HPFRCC を用いたブロックと同程度のひび割れ幅であったが、計測方法 2 によれば、最大ひび割れ幅が 0.3mm 程度で、4 割以上のひび割れが幅 0.1mm 以上であった。材料 C の場合、局部的にひび割れが大きいところがあり、計測方法の違いの影響がひび割れ幅の計測結果に表れたと考えられる。計測方法 2 は、大きなひび割れ幅を強調できるが、ひび割れ箇所の選定において計測者の恣意が入りやすいので、3 年目と 5 年目の計測では計測方法 1 を用いることとした。計測方法 2 については、対象領域を分割して各区画中の最大ひび割れ幅を計測し集計する等、計測者の恣意を小さくするための改善が今後望まれる。なお、補修用吹付け材料 C の表面には、背面からの漏水の痕跡のある貫通ひび割れと思われるものもあった。

計測方法 1 により、高さ 2.05m の位置にブロック左端より長さ 900mm の水平線を引き、その線上で計測したひび割れの幅の推移を、図-4 (b) に示す。施工後 3 年目においては、HPFRCC 吹付け材料 B を用いたブロック (No.5~No.8) では、汚れによりひび割れ幅の計測が困難であったため、ひび割れ幅の計測は材料 A, C を用いたブロック (No.1~No.4, No.9) のみとした。施工後 4 年目にウオータージェット (WJ) により表面の汚れを除去したため、施工後 5 年目にはすべてのブロックでひび割れ幅を計測した。

いずれの補修材料においても、経年に伴うひび割れ幅の増大はなく、ほとんどのひび割れは幅 0.02~0.1mm 程度であった。図-4 (b) では、吹付け材料 C のひび割れ幅が小さいが、これは、ひび割れ幅

前述のように、塗膜で覆われていない部分に比べ覆われていた部分のひび割れの幅が大きい傾向であった。塗膜で覆われておらず WJ による表面清掃も行われていない部分では、いずれの

(c) 塗膜の有無とひび割れ幅  
図-4 ひび割れ幅の経年変化

補修材料においても、ひび割れ幅がほぼ 0.1mm 以下であった。これは、HPFRCC 吹付け材料 A, B の場合、ひび割れが微生物や汚れにより塞がれ、ひび割れ幅が小さく観察されたためと考えられる。吹付け材料 C においては、計測方法の影響により、ひび割れ幅測定範囲内に幅が大きいひび割れが含まれていなかったためであると考えられる。これらは、図-3 の塗膜で覆われておらず WJ による表面清掃も行われていない部分において、材料 A, B の場合には、肉眼で観察されるひび割れがほとんど無いが、材料 C には非常に多くのひび割れが観察されており、材料 C の場合、ひび割れ幅の計測結果が計測方法や計測範囲の影響を受けることが分かる。材料 C の場合には、もっと広域にわたってひび割れを観察するべきであったと考えられる。

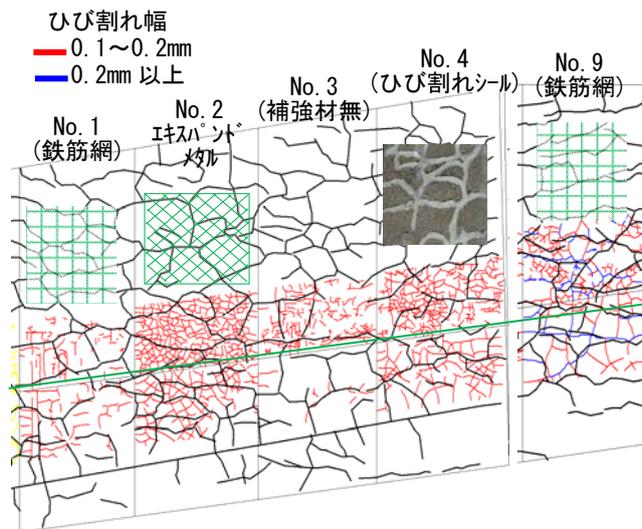
補修後 3 年目においては、補強材やひび割れ部の処理方法とひび割れ発生傾向について検討を行った。図-5 に HPFRCC 吹付け材料 A と補修用吹付け材料 C の施工後 3 年目のひび割れ分布図を示す。図中には、クラックスケールによりひび割れ幅 0.1mm 以上と判断された大きいひび割れのみを示した。

溶接鉄筋網を配置したブロック No.1 と No.9 からわかるように、補修用吹付け材料 C を用いた場合、補修前の擁壁コンクリートのひび割れの上に幅が 0.2mm 以上のひび割れが発生し、その間に 0.1~0.2mm のひび割れが発達していた。一方、HPFRCC 吹付け材料 A のひび割れの場合、補修前の擁壁コンクリートのひび割れとの関連性は認められないが、溶接鉄筋網とほぼ同じ間隔で縦と横方向に卓越したひび割れが発達していた。エキスパンドメタルを配置した場合、メッシュの形状と似た傾向のひび割れが発達していた。HPFRCC に生じるひび割れを細かく分散させる目的で補強材を配置したが、HPFRCC 層の引張変形量が小さいこともあり、その効果は明確とはならなかった。

ひび割れ部をシール材でシールしたブロック No.4 では、補強材が無いブロック No.3 に比べ、0.1mm 以上のひび割れ数が多い結果となった。この傾向は、塗膜で覆われていた部分においてより明確であった。HPFRCC のひび割れを細かく分散させる目的で、擁壁コンクリートのひび割れをあらかじめシール材で覆ったが、補強材の場合と同様に、HPFRCC 層の引張変形量が小さいこともありその効果は明確とはならなかった。

図-5 HPFRCC 補修材料 A と補修用モルタル C の施工後 3 年目のひび割れ分布図
