論文 地震によるコンクリート水路の目地部損傷の発生メカニズムに関する研究

要旨：平成 19 年（2007 年）新潟県中越沖地震では、現場打ちコンクリート水路において、目地部のコンクリートの剥落や止水板の端部から伸びるひび割れが多数確認された。水路の目地部を模擬した供試体を用いて破壊試験を実施した結果、地震により水路縦断方向に止水板が圧縮されると、止水板端部が横方向にふくれるように変形しようとする力が生じ、止水板端部に接する部分のコンクリートに伸び限界ひずみを超える引張ひずみが生じてひび割れが発生することが明らかとなった。

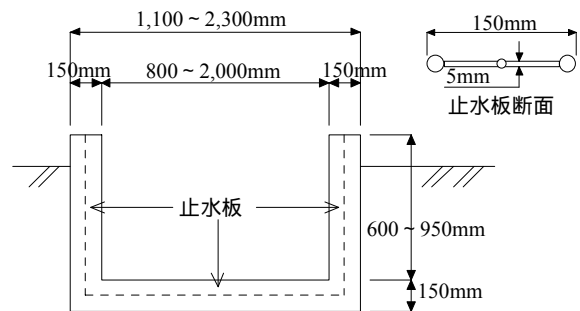
図 - 1 目地部が損傷したコンクリート水路および止水板の標準的な形状

平成 19 年（2007 年）新潟県中越沖地震における農業用水路の被害調査の結果、図 - 1 に示すような現場打ちコンクリート水路において目地部に損傷が集中している被害状況が明らかとなった¹⁾。目地部の損傷形態の大部分は、写真 - 1 や写真 - 2 に示すようなコンクリートの剥落や、写真 - 3 に示す止水板の端部から伸びるひび割れであった。目地部の損傷が確認された水路には、伸縮目地材と止水板（150mm × 5mm）が 5m 間隔で設置されていた。

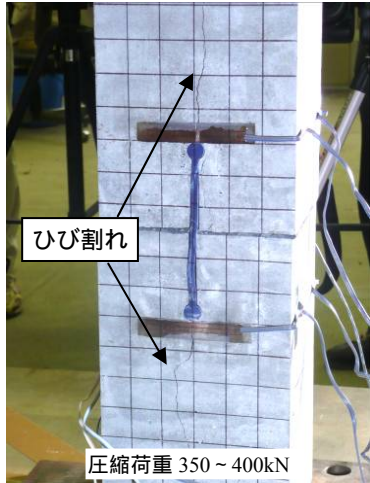
写真 - 6 供試体 1 の載荷途中のひび割れ発生状況

写真 - 6 は供試体 1 の裏側における載荷途中の状況を示しており、上部および下部ともに、すでに止水板端部から伸びるひび割れが確認できる。写真 - 7 は試験後の供試体 1 の表側の状況を示している。止水板端部から伸びるひび割れが明確になっており、止水板から離れた部分にも大きなひび割れが発生し、コンクリートが剥離しているところもある。

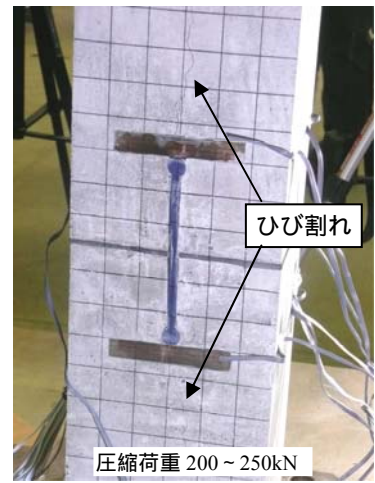
写真 - 8 供試体 2 の載荷途中のひび割れ発生状況

写真 - 8 は供試体 2 の裏側における載荷途中の状況を示しており、上部および下部ともに、すでに止水板端部から伸びるひび割れが確認できる。写真 - 9 は試験後の供試体 2 の表側の状況を示している。止水板端部から伸びるひび割れが明確になっており、供試体下部において部分的に粗骨材が露出し、剥落している。また、止水板先端の円形部分が横方向につぶれており、止水板全体が波形にうねるように曲がっている。

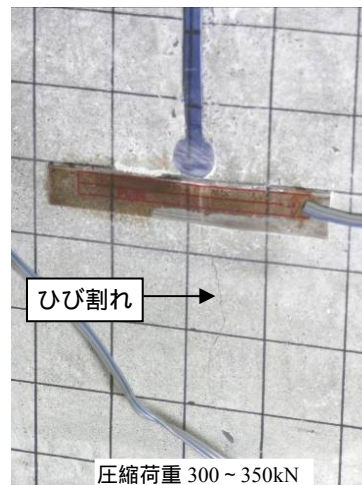
写真 - 10 供試体 3 の載荷途中のひび割れ発生状況

写真 - 10 は供試体 3 における裏側下部の載荷途中の

状況を示しており、止水板端部から伸びるひび割れが確認できる。写真 - 11 は試験後の供試体 3 の状況を示しており、止水板を挟んで斜めに大きくひび割れが発生し、止水板がうねるように曲がっている。

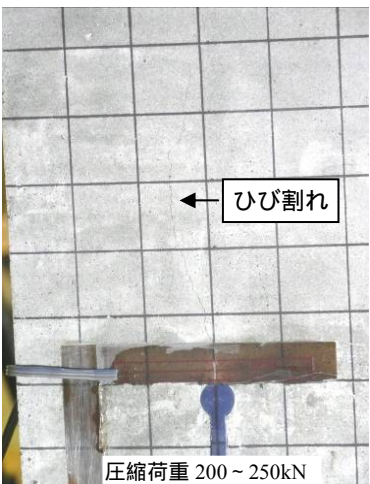
写真 - 12 供試体 4 の載荷途中のひび割れ発生状況

写真 - 12 は供試体 4 における裏側上部の載荷途中の状況を示しており、止水板端部から伸びるひび割れが確認できる。写真 - 13 は試験後の供試体 4 の状況を示している。止水板から伸びるひび割れが顕著になっており、

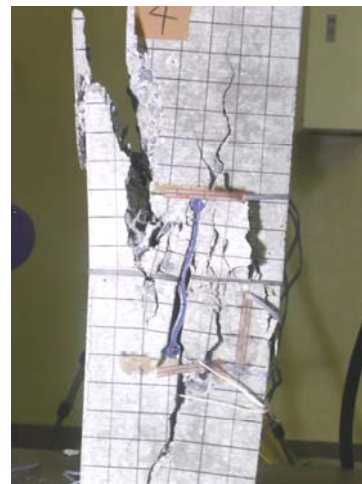
写真 - 13 供試体 4 の試験後の破損状況

上部左側が大きく損傷している。また、止水板がうねるように曲がっているのが分かる。

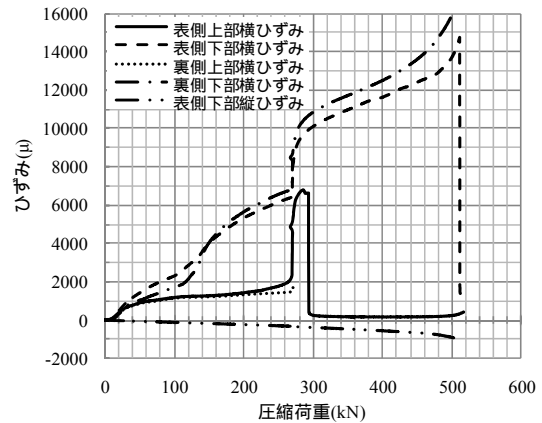
図-4 圧縮荷重とひずみの関係(供試体1)

横ひずみは、すべての供試体において、いずれも荷重が20kN付近から急激に増大し、最大圧縮荷重の1/10以下の40kN付近ですでに1000 μ 程度に達している。一般的に、コンクリートの伸び限界ひずみは100～200 μ といわれているが³⁾、いずれの供試体においても、40kN程度で伸び限界ひずみの5～10倍もの引張ひずみが発生していることになる。このため、荷重が少なくとも40kNに達するまでに、ひび割れが発生した可能性が高い。

供試体1(図-4)では、表側上部や裏側上部の横ひずみは270kN付近までは緩やかに増大しているが、表側下部と裏側下部については、表側上部や裏側上部よりも、ひずみの増加の割合が大きくなっており、ひび割れ幅が拡大している可能性がある。さらに、270kN付近では、表裏の上下いずれの箇所においても横ひずみが瞬間的に4000～5000 μ 程度増加しており、このときにひび割れ幅が一挙に拡大した可能性が高い。

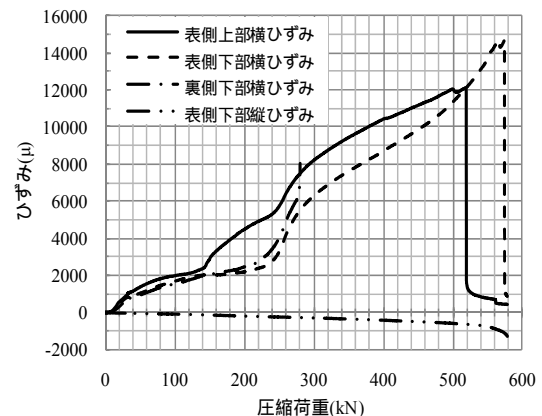
図-5 圧縮荷重とひずみの関係(供試体2)

供試体2(図-5)では、表側上部が140kNと220kN付近で、表側下部と裏側下部が220kN付近でひずみの増加割合が上昇しており、それぞれの時点でひび割れ幅が拡大したと考えられる。

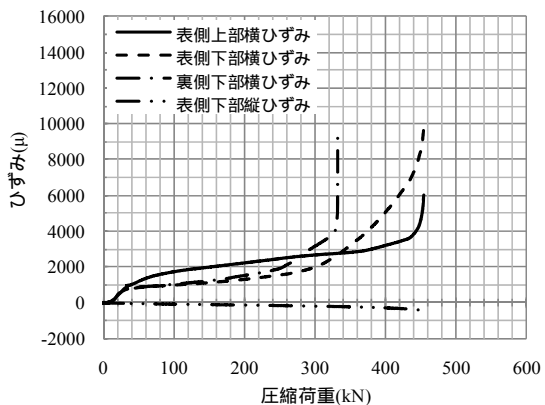
図-6 圧縮荷重とひずみの関係(供試体3)

供試体3(図-6)および供試体4(図-7)においては、ひずみの増加割合が、供試体1や供試体2のように段階的に変化することもなく、ひずみが終局値に達するまでは、比較的緩やかに推移している。ただし、供試体4については、裏側上部のひずみが160kN付近で急激に増加しているが、他の箇所よりもかなり小さな荷重であ

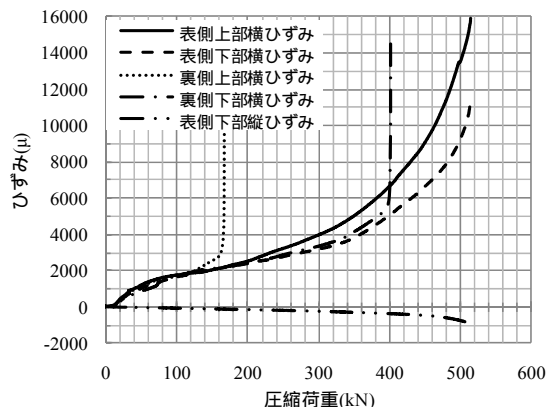
図-7 圧縮荷重とひずみの関係(供試体4)

るため、この時点でひずみゲージが供試体から剥離した可能性がある。

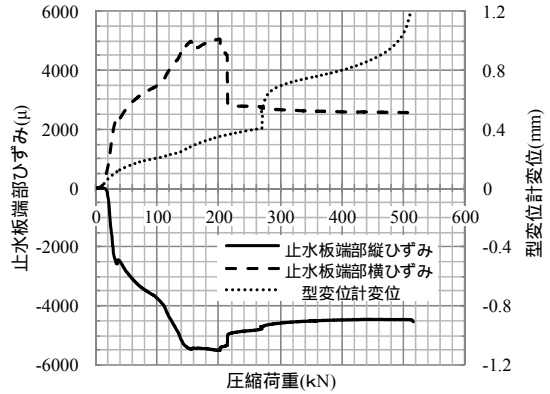
図-8 圧縮荷重と止水板端部のひずみおよび短軸方向変位の関係（供試体1）

次に圧縮荷重と止水板端部円形部分の縦横のひずみ、および止水板を挟んだ躯体短軸方向の変位の関係を図-8~図-11に示す。すべての供試体において、止水板端部の横ひずみが、荷重20kN付近から急激に増大し、30kN付近で1000~2000 μ に達している。また、止水板端部の縦ひずみについても、荷重20kN付近から急激に増大し、30kN付近で(-)2000 μ に達している。これは、止水板端部の円形部分が横方向につぶれるように変形していることを示している。このとき、図-4~図-7における供試体コンクリート部分の横ひずみも急激に増大しており、止水板の変形の影響を受けていることが分かる。

また、止水板端部のひずみには、急激に増加した後、一端減少している部分がある。例えば、図-8では220kN付近、図-9では40kN付近である。これは、止水板端部付近のコンクリートに発生したひび割れが、このとき拡大したため、止水板端部の応力が一時的に緩和されたことが考えられる。

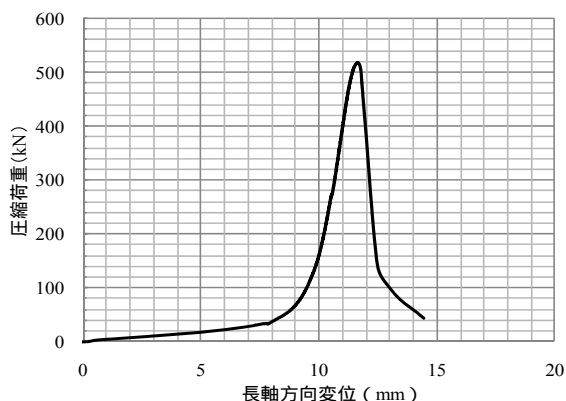
図 - 12 圧縮荷重と長軸方向変位との関係(供試体 1)

図-12に供試体1における圧縮荷重と供試体長軸方向の変位の関係を示す。供試体長軸方向の変位は、圧縮試験機の上下載荷版の間隔の変化量を計測することにより算出している。載荷開始後、圧縮荷重が40kN付近に達するまでの早い段階で急激に8mm程度変位していることが分かる。この急激な変位は、供試体の中心部に設置された伸縮目地材の変位であると考えられる。このとき、止水板も供試体内に押し込まれるように供試体長軸方向に圧縮されるため、止水板端部やコンクリートに大きなひずみが発生したと考えられる。これは、伸縮目地材が供試体長軸方向に大きく変位している時期と、止水板端部円形部分のひずみが急激に増加している時期が、いずれも圧縮荷重が40kNに達する付近であることから分かる。

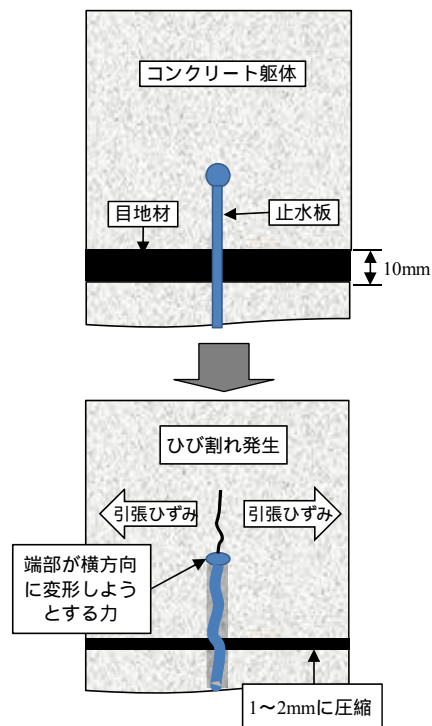
図 - 13 目地部損傷の発生メカニズム

実験によって明らかとなった地震によるコンクリート水路の目地部損傷の発生メカニズムを図-13に示す。地震によって目地部が水路縦断方向（供試体長軸方

向)に圧縮されることにより、止水板も水路躯体(供試体)内に押し込まれるように圧縮されるため、止水板端部が横方向(供試体短軸方向)にふくれるように変形しようとする力が生じる。その結果、止水板端部付近のコンクリートに、伸び限界ひずみを超える引張ひずみが発生し、止水板端部から二股に裂けるようにひび割れが発生したものと推察される。
