論文 凍結防止剤による塩害を受けた道路鋼橋 RC 床版の鉄筋腐食の実態と自然電位測定の実用性に関する研究

石川 裕一*1・村上 祐貴*2・畔柳 昌己*3・青山 實伸*4

要旨: 本研究は、北陸地域の高速道路の鋼橋 RC 床版について取替えに至った事例から約 250kg の異形鉄筋を採取し、鉄筋腐食に関する一連の調査を行った。また RC 床版下面からの鉄筋腐食診断法として、自然電位の測定を行い、鉄筋腐食による質量減少率と自然電位との相関を調べた。結果、凍結防止剤により塩害を受けた RC 床版は下側鉄筋より上側鉄筋の方が腐食し、同一の鉄筋では上面より下面に腐食が広がっていた。さらに RC 床版下面からの自然電位により上側鉄筋の腐食を推定できることを明らかにし、実橋 RC 床版においても床版下面からの自然電位測定を適用して評価できることを確かめた。

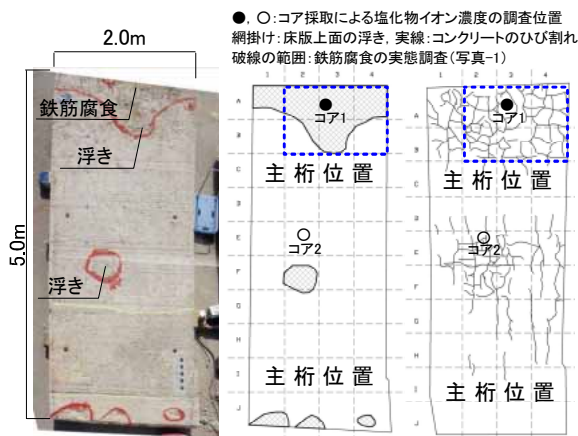
図-2 取替床版の劣化状況の一例

図-2 は取替床版の劣化状況を示す。床版上面はコンクリートの浮きや、鉄筋腐食および鉄筋の断面欠損が見られ、床版下面は溶出消石灰を伴う二方向ひび割れが生じている。図-3 は直径 55mm のコアを取替床版から採取し、10mm 間隔でスライスカットし JIS A 1154 の電位差滴定法で塩化物イオン濃度分布の測定した結果を示す。床版上面の浮き部分で採取したコア 1 は、床版内部 (床版下面から 25-145mm の位置) で塩化物イオン濃度が鋼材腐食限界量 1.2kg/m³ を大きく超えている。特に、下側鉄筋

(a) 床版上面の状況 (b) 床版上面変状 (c) 床版下面変状

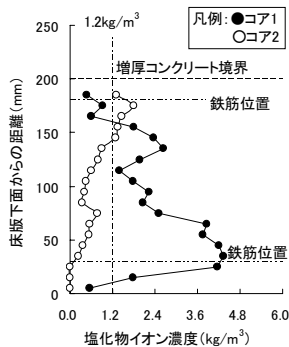
図-3 取替床版の塩化物イオン濃度分布

位置の付近（床版下面から 25-65mm）は、塩化物イオン濃度が 3.6kg/m^3 以上と多く、路面に散布された凍結防止剤の塩化物イオンが下側鉄筋位置まで浸透していることがわかる。コア 1 の下側鉄筋位置で塩化物イオン濃度が高い原因は、凍結防止剤を含む路面水が床版を貫通するひび割れを流下したためと考えられ、床版下面で塩化物イオン濃度が低い原因は中性化による塩化物イオンの移動が推察される。次にコア 1 から約 2m 離れた床版上面に浮きがない代表的な部分のコア 2 の塩化物イオン濃度分布を図-3 に示す。コア 2 の塩化物イオン濃度分布は、床版上面から濃度勾配があり上側鉄筋位置では鋼材腐食限界量 1.2kg/m^3 を超えている。

このことから、凍結防止剤の塩化物イオンは床版上面から浸透し RC 床版を塩害させ、床版に貫通ひび割れが生じている場合は、凍結防止剤の塩化物イオンが流下し、床版下面を塩害させることがわかる。

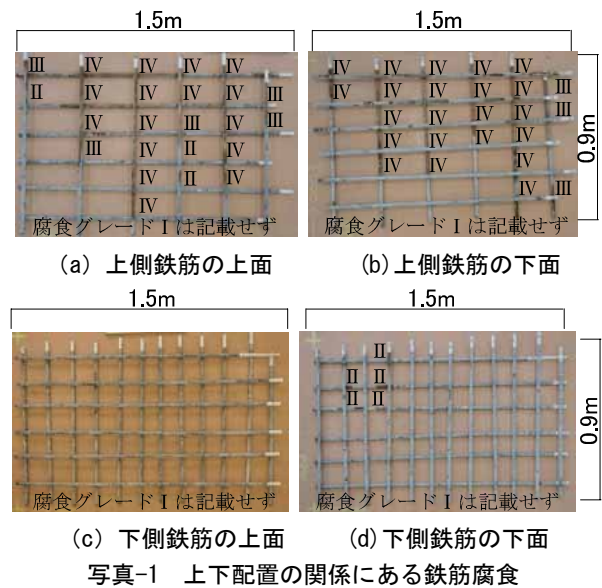
写真-1 上下配置の関係にある鉄筋腐食

鉄筋腐食の目視調査は、写真-1 のように取替床版から採取した上側と下側鉄筋のそれぞれ上面と下面を、表-1 の腐食グレードで分類する。凍結防止剤による塩害を受けた RC 床版は、下側鉄筋に比べ上側鉄筋の腐食範囲が広く腐食グレードも大きい。また下側鉄筋の腐食範囲は、床版の貫通ひび割れ位置に影響を受けて局部的なものとなる。図-4 は、写真-1 の鉄筋の格子間による上面と下面の腐食グレードの頻度をバブル図で示す。同一の鉄筋では、鉄筋上面に比べ下面の腐食が進行している。

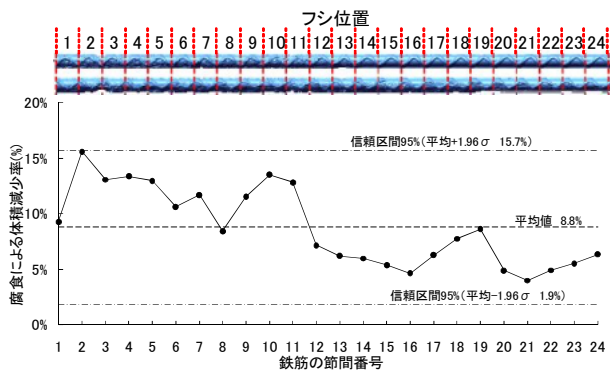
図-5 鉄筋軸方向の腐食による体積減少率

図-5は断面減少率にふし間隔（約25mm）を乗じて算出する体積減少率を示している。鉄筋腐食による体積減少率は、鉄筋の軸方向で変化し、その平均値は8.8%、変動係数は3.5%である。図-6は、図-5で腐食が著しいふし間である2番位置の3Dスキャンによる鉄筋表面の形状と、その断面状況を示したものである。鉄筋断面における腐食形態は、3Dスキャンによる表面形状から孔食が見られ、また断面腐食に偏りが見られる。以上より凍結防止剤による鉄筋腐食は、軸方向や断面方向で不均一となり、断面腐食の偏りは鉄筋の上面と下面に顕著に表れている。

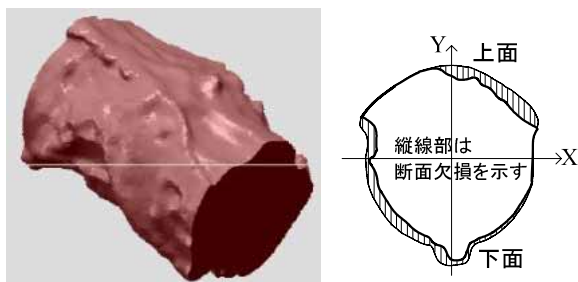
図-6 鉄筋断面の腐食による減少状況（節番号2）

(a) 3Dスキャンの表面形状 (b) 節番号2の断面形状

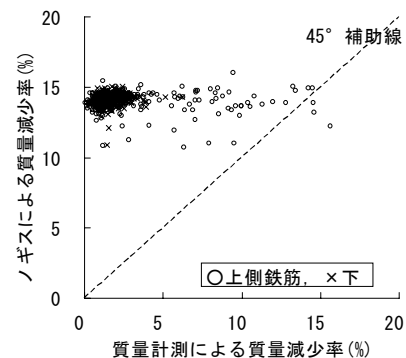
図-7 ノギスと質量測定による質量減少率の関係

図-7はノギス測定で最小となる残存径から算出した断面積¹²⁾に長さ×鋼材の密度を乗じて求める質量減少率と、質量計測から求める質量減少率の関係を示す。ノギス測定による質量減少率は、鉄筋腐食による質量減少率に関係なく約13~15%と大きい測定値になり、測定精度が良くない。この原因は、ノギス測定では異形鉄筋のふし断面が変化することを評価できず、また腐食による孔食の凹凸が評価できないことによるものと考えられる。このため以降は、鉄筋の質量計測結果により鉄筋腐食の質量減少率を評価する。

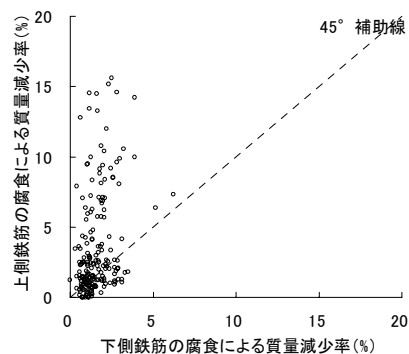
図-8 上下配置の関係にある鉄筋の腐食率の関係

図-8は上下配置の関係にある100mm当りの鉄筋の腐食による質量減少率を示す。上側鉄筋の腐食による質量減少率は最大15%で、下側鉄筋の腐食による質量減少率は5%未満の小さなものが多い。このことから凍結防止剤によるRC床版の塩害は上側鉄筋で顕著な腐食となる。これは凍結防止剤による塩化物イオンが床版上面から浸透し、最初に上側鉄筋を腐食環境に曝され、その期間が下側鉄筋に比べて長いことや、次章に述べる鉄筋付近のコンクリート空隙が大きいことが原因と考える。

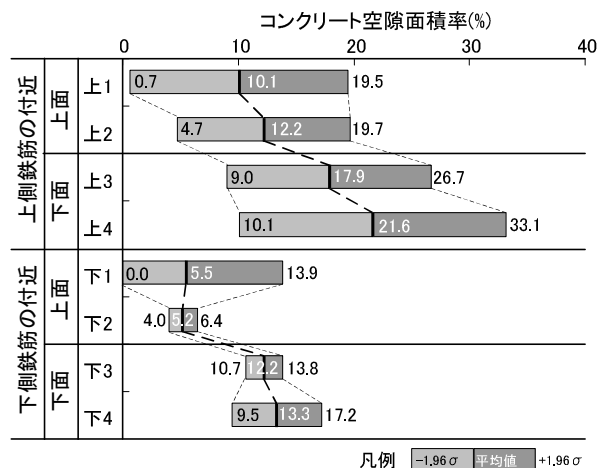
図-10 鉄筋近傍におけるコンクリート空隙面積率

図-10は5断面の反射電子像観察から、コンクリート空隙面積率の平均値と信頼区間95%の範囲を示した結果である。異形鉄筋付近のコンクリートの空隙面積率は、下側鉄筋に比べ上側鉄筋の付近で大きく、同一の鉄筋では上面に比べ下面のコンクリート空隙面積率が大きい。これはRC床版を打設時のブリージングの影響と考えられる。特に上側鉄筋の下面はコンクリートの空隙が大きくなり、鉄筋は腐食しやすい環境にあることがわかる。

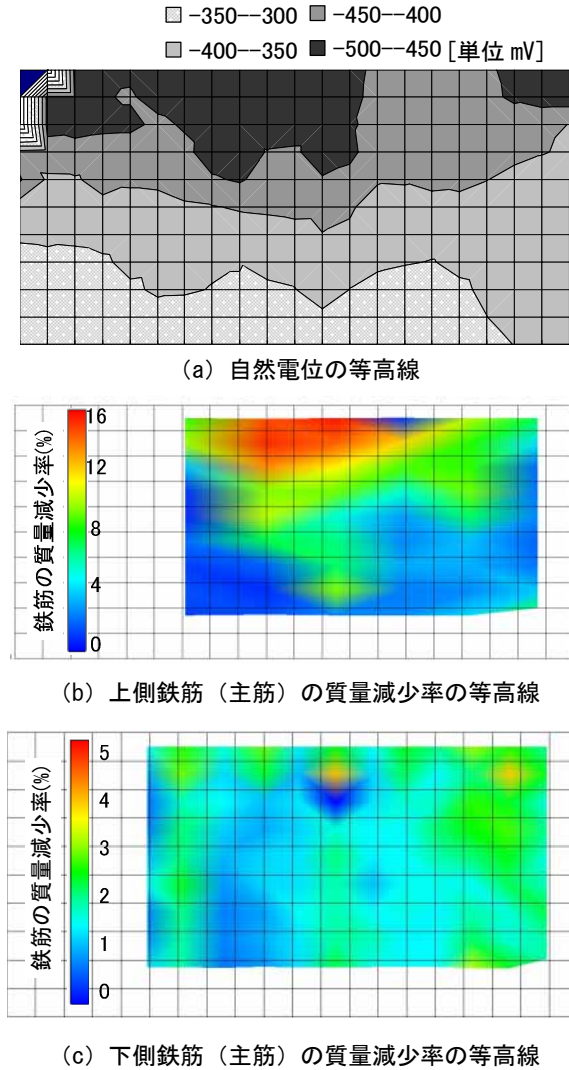
図-12 取替床版における自然電位と質量減少率

図-12は取替床版の下面からの自然電位測定した結果と鉄筋腐食による質量減少率の等高線を示している。自然電位による等高線は、上側鉄筋の腐食による質量減少率の等高線と同じ傾向にあることが見られる。RC床版下面からの自然電位測定することにより床版の上側鉄筋の腐食範囲を推定できることがわかる。

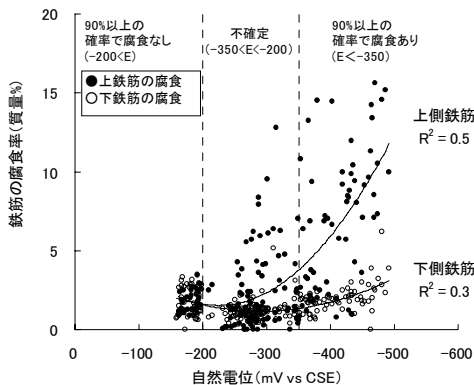
図-13 鉄筋腐食による質量減少率と自然電位の相関性

図-13 は取替床版による自然電位測定と、その位置における腐食鉄筋の質量減少率の関係を示す。床版の下面からの自然電位の測定値は、上側鉄筋の質量減少率に関係が見られ相関係数 0.5 である。このことから、塩害劣化が懸念される供用中の RC 床版の調査では、床版下面からの自然電位測定により上側鉄筋を含む床版内部の鉄筋腐食の範囲を推定できると評価される。

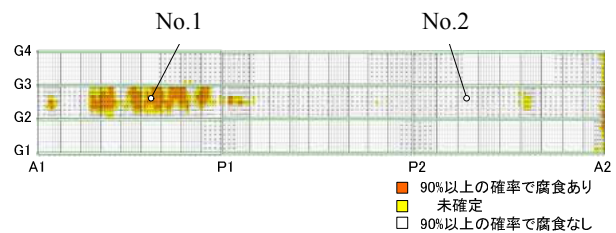
図-14 実橋 RC 床版の自然電位測定

図-14 に実橋 RC 床版での自然電位測定の結果を示す。自然電位測定値を補正¹⁴⁾が-350mVvsCSE より卑の範囲は、ポットホールが発生している A1-P1 径間の中央パネル（主桁 G2-3 間）に確認される。図-15 は、図-14 の調査 No.1 や No.2 において床版から採取した径 55mm のコアの塩化物イオン濃度分布を示す。

このことから、自然電位測定による鉄筋腐食が 90%以上の確率となる No.1 では、凍結防止剤による塩害を受け上側鉄筋が腐食していると推察する。実橋 RC 床版の調査結果から、床版下面からの自然電位測定や、下側鉄筋の目視観察および床版の塩化物イオン濃度分布などにより、早期に RC 床版の凍結防止剤による塩害劣化を把握できると評価する。

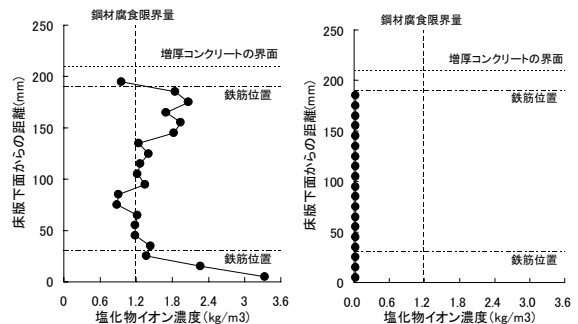
図-15 実橋 RC 床版の塩化物イオン濃度分布結果

自然電位測定で鉄筋腐食が 90%以上の確率となる A1-P1 径間の No.1 では、上側鉄筋位置や床版下面で塩化物イオン濃度が高い。No.1 の床版下面は、溶出消石灰を伴うひび割れが確認され、凍結防止剤の塩化物イオンが流下している。一方、自然電位で 90%以上の確率で腐食がない P2-A2 径間の No.2 では、床版への塩化物イオンの浸透がみられない。なお No.1 と No.2 の下側鉄筋は、目視により鉄筋腐食が軽微であることを確認している。
