報告 乾湿繰り返し環境下にある海上部コンクリート構造物の劣化に関する考察

大川 宗男*1・栗原 敏広*2・坂本 佳也*3

要旨: 瀬戸中央自動車道の海上部に位置する南備讃瀬戸大橋 7A アンカレイジ南面オーバーハング部において、ポップアウトが確認された。このポップアウトの原因特定にあたり、標準調査及び詳細調査を実施した。その結果、アンカレイジ構造体の特徴及び乾湿繰り返しを受けやすい環境が、海水中の塩化物イオン、アルカリ金属イオン、硫酸イオンを浸透・濃縮させ、石こうやハライトの生成やアルカリシリカ反応に影響を及ぼしていることを確認した。この結果から、ポップアウトの原因は海水による化学的侵食+アルカリシリカ反応+乾湿繰り返しの複合劣化と判断した。

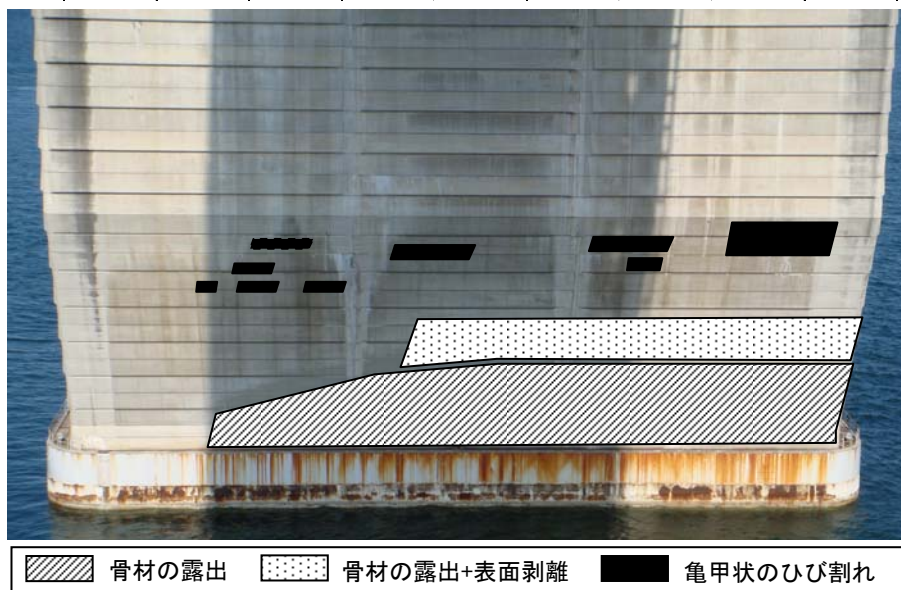
図-1 南面 OH 部 現況調査結果

現況調査は OH 部基部からの目視及び OH 部に沿うように設置した足場上からの目視により実施した。その調査結果を図-1、調査で確認された変状を写真-1 に示す。図-1 及び写真-1 より、OH 部での変状は高さ毎で異なり、変状のタイプとして 3 種類に分類される。まず、OH 部下段ではセメントペーストの剥離による骨材の露出や脱落等のポップアウト（写真-1 (a)）や骨材の薄皮状の剥離といった骨材自体の劣化が見られた。また、中段では、ポップアウトの他に、塗膜の剥がれのようなコンクリートの表層剥離が見られた。（写真-1 (b)）一方で、上段では中段から下段で見られたポップアウトは見られず、ASR の特徴である亀甲状のひび割れが見られた。（写真-1 (c)）しかし、他面では南面 OH 部で確認された変状は見られず、健全な状態であった。

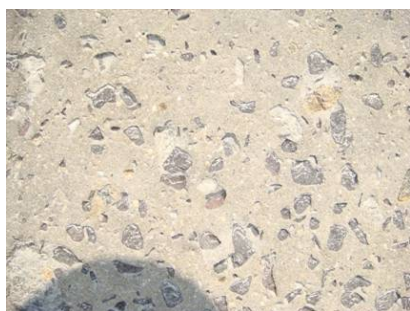
(a) 骨材の露出

さらに、セメントペーストの劣化部で確認されたハライト (NaCl) は通常緻密なコンクリートであれば、表面から侵入した海水は Na⁺と Cl⁻に分かれて拡散する³⁾。しかし、劣化部のようなポップアウトにより劣化した多孔質なコンクリートでは NaCl のまま内部に侵入し、それが乾湿繰り返し作用を受けることによって結晶化し析出したと推測される。この NaCl の結晶化に伴う膨張圧によって、セメントペーストや骨材が劣化し、写真-1 (a) のような骨材の露出や骨材の表層剥離といった現象が発生したと考えられる。

このポップアウトに対し、発生因子である海水のコンクリート内部への侵入を抑制するために、現在ひび割れ補修及び表面被覆を順次施工している。

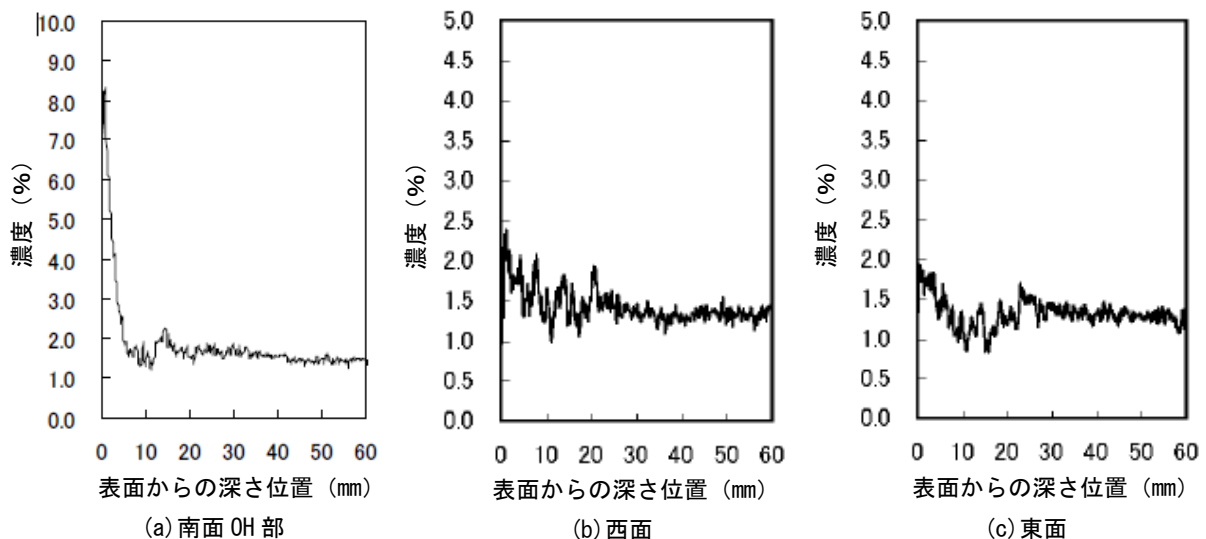
図-3 セメントペースト部のEPMA分析結果（ SO_4^{2-} ）

分布を図-3 に示す。図-3 より東西面に比べて、南面 OH 部では表面付近で明瞭な濃度のピークが見られた。また、濃度のピーク値についても、東西面が約 2.0% であるのに対し、南面 OH 部では約 8.0% と高濃度である。これは南面 OH 部がその形状により、コンクリート表面から侵入した海水中の SO₄²⁻が雨水により洗い流されることなく、内部方向に浸透・濃縮したものと考えられる。

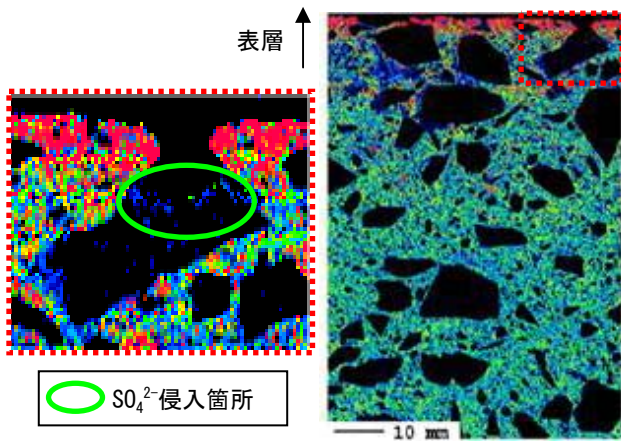
図-4 EPMA 分析結果
(SO₄²⁻の骨材内部への侵入：南面 OH 部)

さらに、図-4 より、南面 OH 部では表層付近の骨材内部に SO₄²⁻が侵入していることが確認された。これらの結果から、南面 OH 部では東西面に比べ、セメントペーストだけでなく、施工当初から欠陥がある骨材の内部にも海水中の SO₄²⁻が多く供給されていると考えられる。

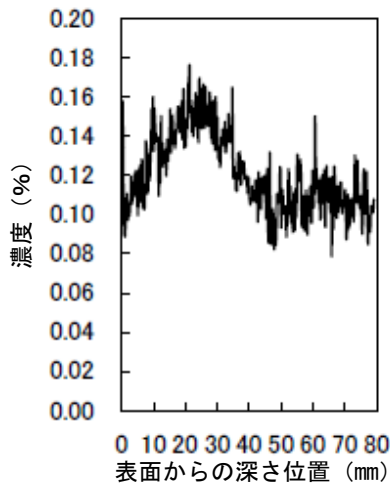
図-5 EPMA 分析結果 (Na⁺：南面 OH 部)

また、図-5 に EPMA 分析 (面分析) で求めた南面 OH 部での深さ方向の Na⁺の濃度分布を示す。図-5 より、表面から 20~30mm の深さで Na⁺濃度のピークが見られる。これは SO₄²⁻と同様に、海水中の Na⁺がコンクリート内部に浸透・濃縮したものと考えられる。よって、コンクリート内部に Na⁺に代表されるアルカリ金属イオンが供給されることで、ASR が発生した可能性が考えられる。

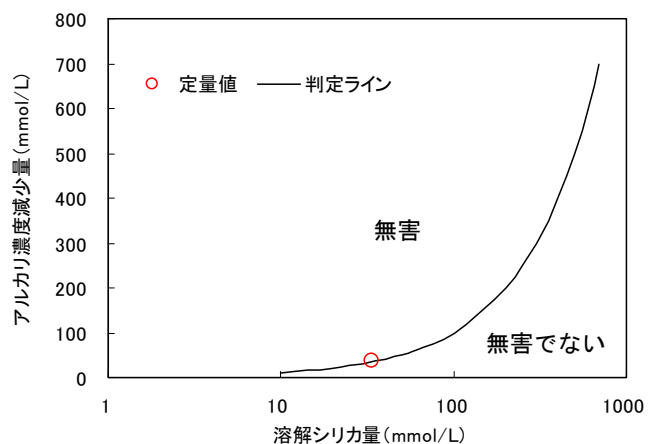
図-6 化学法結果

化学法の結果を図-6 に示す。試験から得られた溶解シリカ量は 34mmol/L、アルカリ濃度減少量は 37mmol/L であることから、使用した骨材は「無害」という判定が得られた。しかし、図-6 のように結果は「無害」・「無害でない」という判定ラインの近傍に位置していることから、ASR の可能性を否定できない結果が得られた。

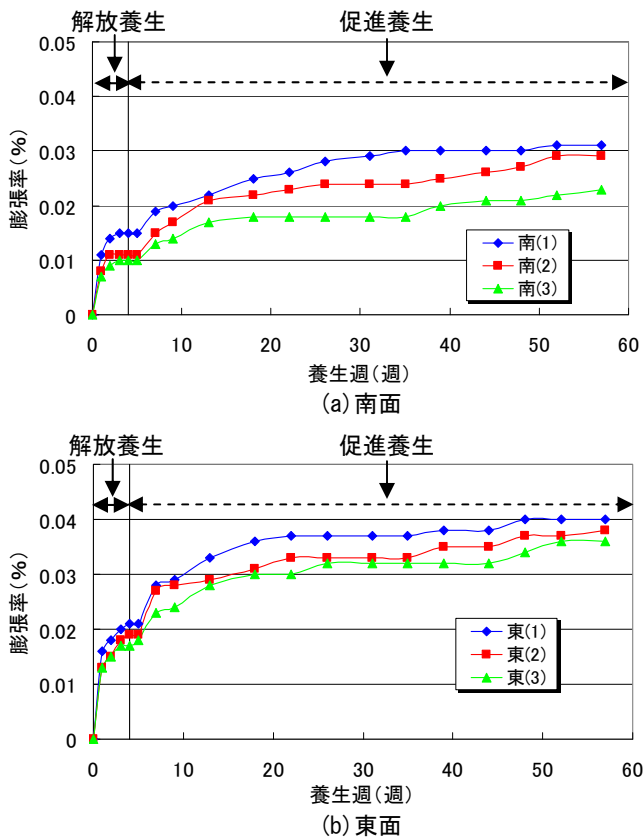
図-7 促進膨張試験結果

促進膨張試験結果を図-7に示す。なお、試験は通常13週時点の膨張率により評価⁴⁾するが、今回は長期の挙動を確認するため長期間実施した。図-7より、養生57週時点での膨張率は南面最大0.031%、東面最大0.040%で、有害とされる0.05%以下⁴⁾であり、膨張率は大きくない。しかし、東面・南面ともに緩やかな膨張傾向にあり、さらに膨張率は南面に比べ、東面の方が大きい。以上のことから、現在ポップアウトが発生している南面OH部での将来における新たな変状発現のみならず、現在は劣化が顕在化していない東面においても将来の環境条件の変化次第では劣化する可能性を否定できない結果が得られた。

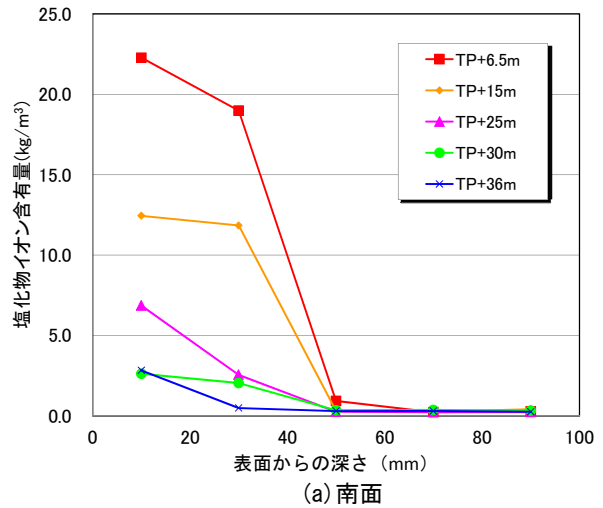
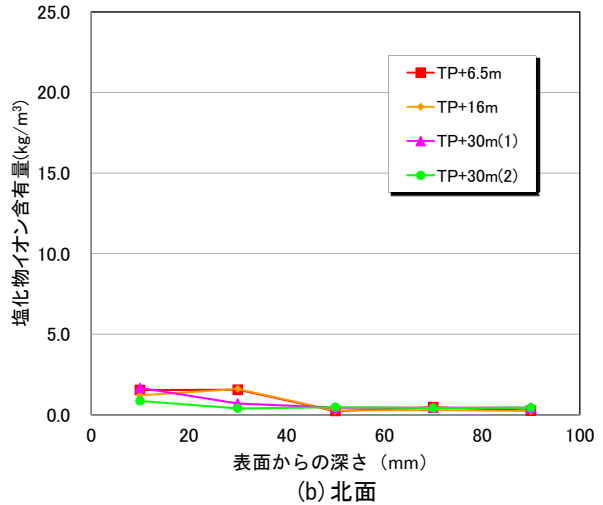
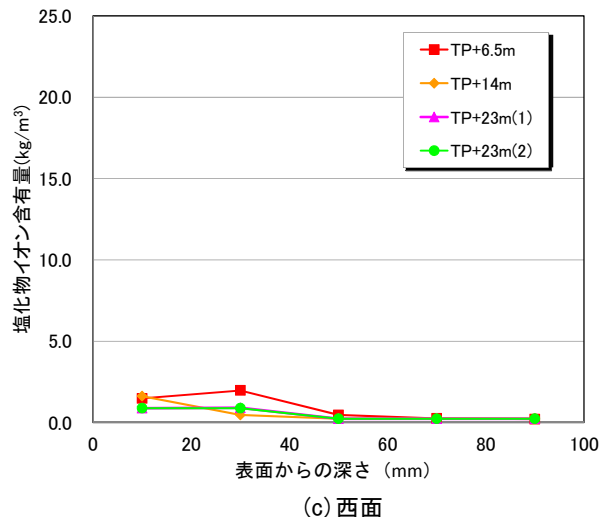
図-8 全塩化物イオン濃度試験結果

全塩化物イオン濃度試験結果を図-8に示す。図-8より、北面・西面では深さ方向の塩化物イオン濃度はどの位置でも同程度であり、高さ方向についてもあまり変化がない。一方で、南面では表面から50mmまでの塩化物イオン濃度が高いが、それ以深では塩化物イオンが浸透していない。さらに、南面OH部とその上部の垂直部との境界高さ (TP+25m) では、南面OH部の塩化物イオン濃度が非常に高い結果となっている。この結果とEPMA分析結果 (図-3) から南面OH部は他面に比べ、海水に含まれる飛来塩分等がコンクリート表面付近に多く浸

透・濃縮していると考えられる。ただし、表面での塩化物イオン濃度の最も高い南面OH部基部についても、表面から90mmの位置で塩化物イオン濃度が 0.28kg/m^3 であることから、鉄筋位置 (表面から100mm位置)での塩化物イオン濃度が腐食発生限界塩化物イオン濃度である 1.2kg/m^3 に達している可能性は少ないと考えられる。よって、塩化物イオンの供給に伴う鉄筋腐食により、ポップアウトが発生した可能性は少ないと考えられる。

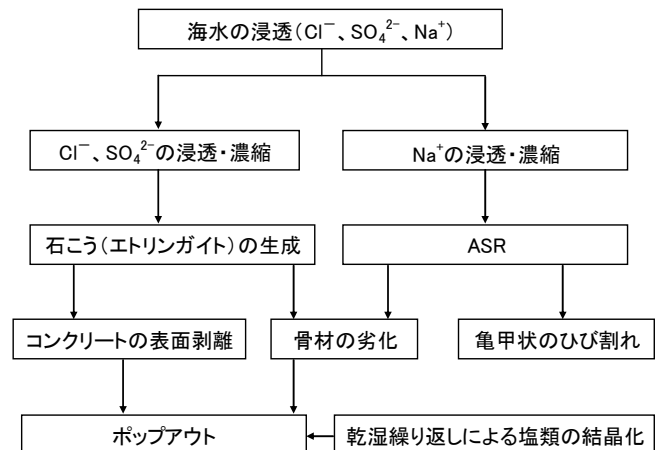
図-9 劣化メカニズム

上記の結果から、南備讃瀬戸大橋 7A アンカレイジで確認されたポップアウトの原因は、海水による化学的侵食+ASR+乾湿繰り返しの複合劣化によるものと判断した。その劣化メカニズムを図-9 に示し、海水の浸透及び乾湿繰り返しによりポップアウトが発生する過程は次のとおりである。

- 1) 乾湿繰り返しを受ける環境で、 SO_4^{2-} 等の海水中の成分がコンクリート内部に浸透・濃縮する。
- 2) SO_4^{2-} の浸透・濃縮による石こうの生成や乾湿繰り返しによる NaCl の結晶化に伴う膨張圧が発生する。さらに、海水中の Na^+ の浸透によるアルカリシリカゲルの生成に伴う膨張圧が発生する。これらの膨張圧によって、表層付近の骨材を覆うセメントペーストの剥離及び骨材自身の劣化が発生する。

- 3) 2)によって露出した骨材が、2)の作用を繰り返し受けることで、骨材の脱落等のポップアウトが発生する。
