# 論文 凍結融解作用による開水路側壁の内部変状に対する目視調査および超音波試験の考察

**要旨:** 積雪寒冷地のコンクリート開水路の側壁には、側壁の構造形式および供用される環境条件に応じて、表面変状である表面ひび割れおよび内部変状である層状ひび割れが発生するが、内部変状の診断手法は未確立である。本研究では、表面変状の特徴から内部変状の発生箇所を定性的に診断するための目視調査の手法を検討し、表面ひび割れの形態が下に凸の箇所が発生可能性が高いことを明らかにした。また、表面走査法による超音波試験により内部変状を診断するための手法を検討し、部材内部に層状ひび割れが発生している場合の測定値の傾向について考察を加えた。

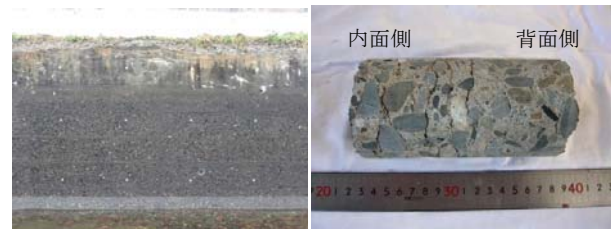
写真-1 開水路に特徴的な表面変状と内部変状

積雪寒冷地におけるコンクリート開水路の側壁には、側壁の構造形式および供用される環境条件に応じて、写真-1に示すような表面変状、内部変状が発生している<sup>1)</sup>。コンクリート開水路の長寿命化を図るための対策を的確に策定するためには、これらの変状を正確に診断しなければならないが、表面変状である表面ひび割れは目視調査でその劣化程度を容易に診断できるものの、内部変状である層状ひび割れは定量的調査だけでなく定性的調査の手法も未確立である。側壁を部材厚方向に割るような形態で発生する層状ひび割れは、側壁の耐久性および安全性にも影響を及ぼすことから、その診断手法の確立が望まれている。

(a) 最多頻度水位の上部のひび割れ (表面変状) (b) 側壁内部の層状ひび割れ (内部変状)

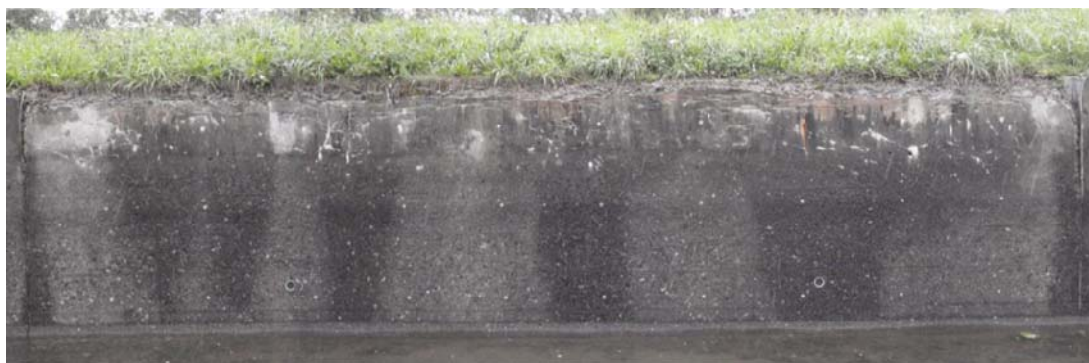
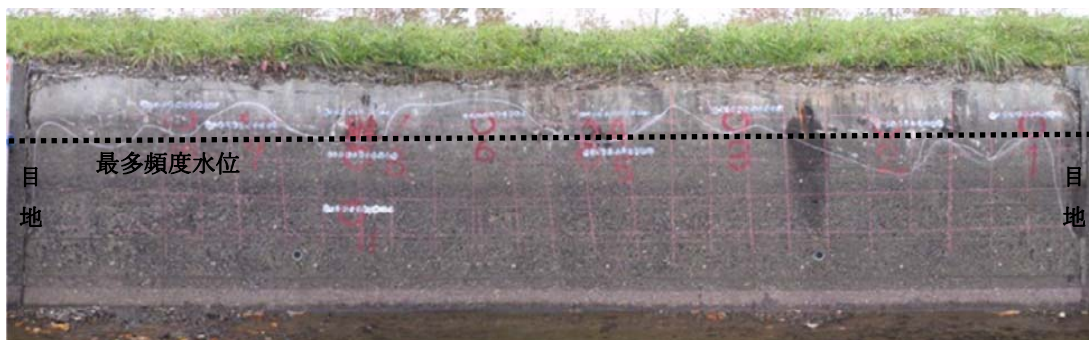
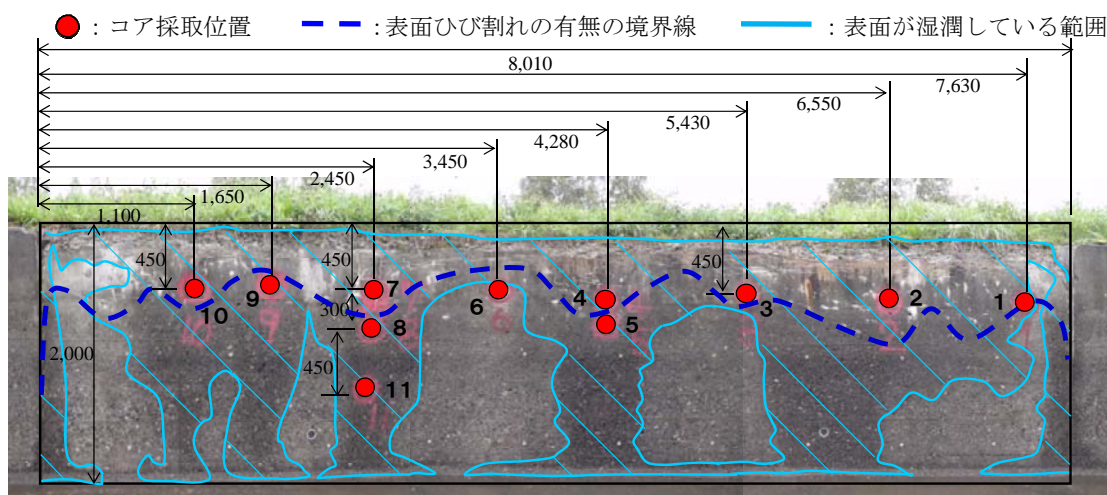
写真-2 調査対象側壁の全景および調査箇所の概要

本文で対象にした凍害が発生している開水路は、北海道にある1974(昭和49)年頃に築造された背面が土中に埋もれている現場打ちコンクリート開水路である。側壁(高さ2m, 幅約8m, 部材厚さ0.20m)の全景を写真-2に示す。

この側壁には、開水路に特徴的な表面変状が発生している。まず、最多頻度水位の上部である気中部だけに表面ひび割れが発生し、下部である水中部には表面ひび割れが見られない。次に、目地付近の気中部には、凍結期の凍結融解作用だけでなく、非凍結期における気温の変化に応じた側壁の体積変化が目地(止水板)で拘束されることで発生する応力によるひび割れが斜めに立ち上がる形で発生している。

側壁の気中部に見られる表面ひび割れは、数多くあり、その発生方向は規則性がなく、ひび割れ長さもばらばらである。表面ひび割れの有無の境界は、写真中に示すように、最多頻度水位の位置に沿うように高さ方向に平行

ではなく、凹凸の起伏を持って発生している。表面ひび割れが下に凸の箇所の天端は、特にスケーリングが著しいため、降雨や融雪水が他よりも多く流れ込む箇所であることが示唆される。また、表面ひび割れには、エフロレンスが発生しており、側壁内部から表面に向けて水の移動があることがわかる。

一方、現地調査の日によっては、側壁表面の状況（写真-2の上段および中断）に違いが見られ、降雨の数日後には、上段に示すように全面ではなく部分的に湿潤している箇所が見られる。この側壁表面における湿潤箇所については、後に考察する。

採取したコアの直径は69mm、長さは部材厚さと同じ200mmである。コアを採取する目的は、表面変状の特徴から内部変状を診断するための目視調査の手法を検討することであることから、コアの採取位置は、凹凸の起伏を有する表面ひび割れの形態を考慮に入れて決定した（表-1を参照）。写真-2の下段にコア採取位置を示す。

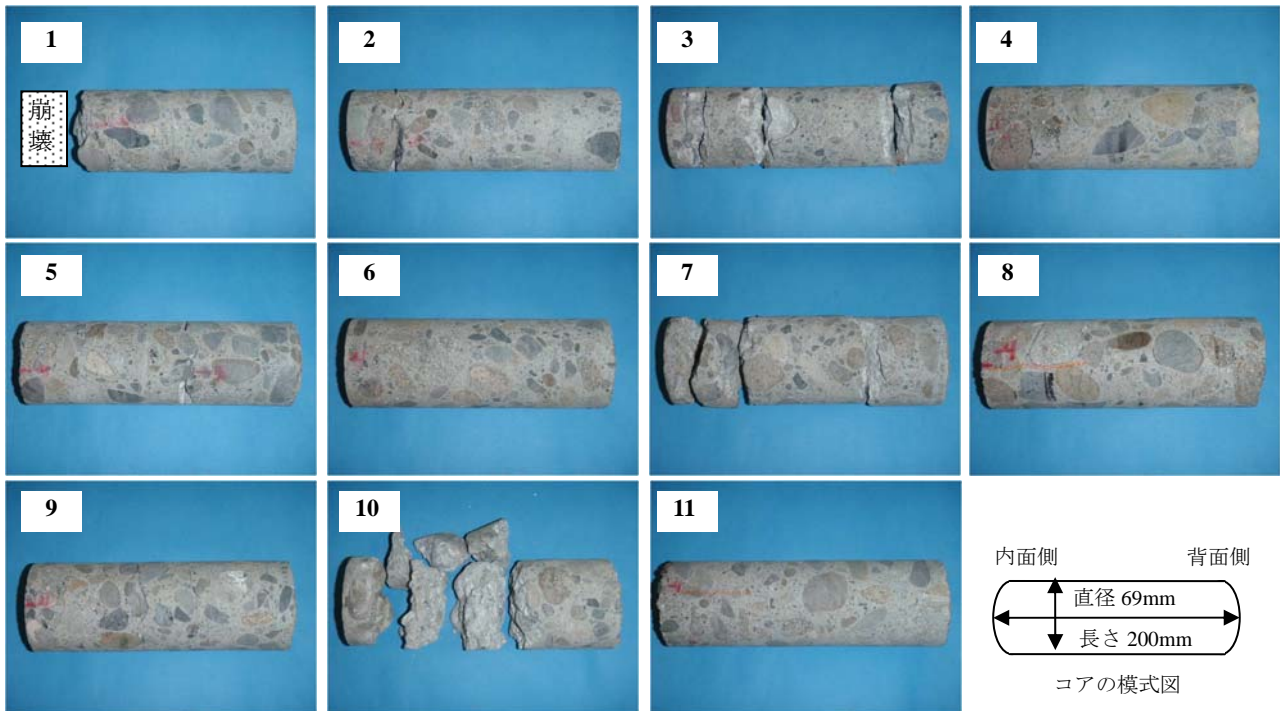
写真-3 コアの状況

コア2, 3, 4, 6, 7, 9, 10は、ほぼ同じ高さの気中部の位置から採取したものであるが、表面ひび割れの形態としては、コア2, 3, 4, 7, 10が下に凸、コア6, 9が上に凸と異なる。コアの状況からは、下に凸の箇所では確実に複数の層状ひび割れが発生していることがわかる。一方、上に凸の箇所ではコア6に層状ひび割れの発生が確

認できるもののコアの一体性は確保されており, 下に凸の箇所よりも軽度の内部変状であると見なされる。コア9では層状ひび割れが発生していない。これらのことから, 表面ひび割れが上に凸の箇所では内部変状である層状ひび割れが発生している可能性が低く, 下に凸の箇所では高くなるのがわかる。

目地付近から採取したコア1は, 内面側から3cmまで崩壊している。上記したように目地付近では, 側壁の体積変化による応力が繰り返し作用することから, コンクリート組織のゆるみが著しかったことがわかる。

コア5および8は, 表面ひび割れの形態が下に凸になる箇所の直下の水中部から採取したものである。コア5を採取した位置の表面にはひび割れが発生していないも

の, 内部には複数の層状ひび割れの存在が確認され, 層状ひび割れの発生位置が内面側から5cmと同じであることから, コア4とコア5の層状ひび割れは連続している可能性が示唆される。また, コア7の直下にあるコア8は, 全体的に骨材およびその周囲に微細ひび割れが発生しているものの, 層状ひび割れは発生していないことから, コア7の層状ひび割れはコア8まで伸びておらず, その途中で止まっていることが示唆される。コア11には, 目視できる限りのひび割れを確認することができない。コア11は, コア7と8の直下であり, 両者のコアの状況からも, 側壁の上部である気中部に発生している内部変状の層状ひび割れは, 下部の水中部に向かうに従って徐々に軽度になるのがわかる。

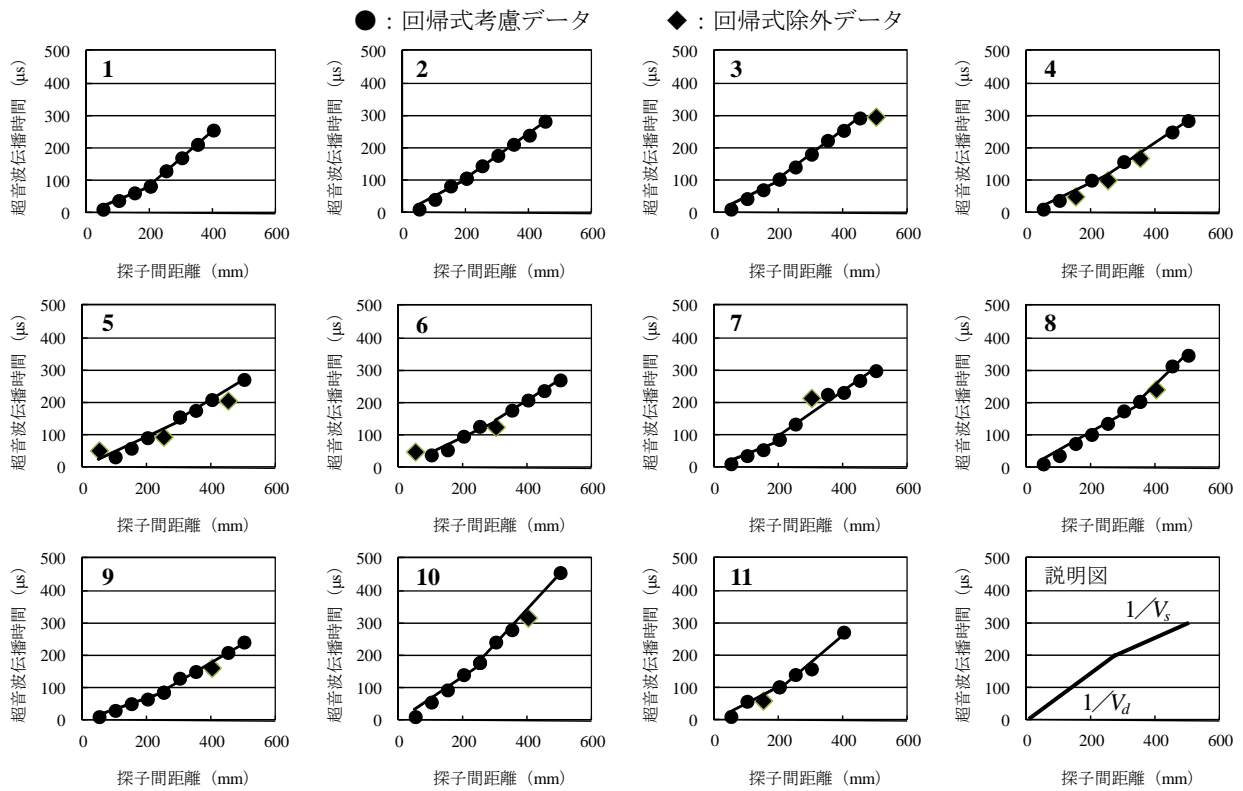
図一 コア採取位置における表面走査法の探子間距離と超音波伝播時間の関係

写真-2に示すコア採取位置において表面走査法を適用した結果を図-1に示す。また、それぞれの位置における探子間距離と超音波伝播時間の関係から求めた  $V_d$  と  $V_s$  を表-2に示す。

式(1)は、表面に劣化部がある場合のその深さを表面走査法の結果を用いて求めるものであり、 $V_s > V_d$  の関係が成立することが条件になる。しかし、コア採取位置における伝播速度は全ての位置において  $V_s < V_d$  であり、この側壁には表面部よりも内部に劣化部が存在し、表面劣化深さを推定することができないという結果になる。

前述したように、この側壁には、内部変状である層状ひび割れが発生しており、表面部と内部がひび割れにより完全ではないが層状に割れている状態にある(写真-4を参照)。このような層状ひび割れが発生している箇所では、表面走査法による超音波の透過が層状ひび割れにより阻害され、測定される端子間距離に対して実際の伝播距離が増す(端子間距離 < 伝播距離)のために、 $V_s < V_d$  になるのではないかと考えられる。目視で層状ひび割れの発生が確認されない箇所においても、壁状部材である側壁の構造形式の特徴から、日射熱が面的に作用して側壁内部に伝導することで凍結融解作用による劣化が層状

になることや、表層部で生じる炭酸化によるセメントペーストの緻密化が超音波伝播速度に影響を及ぼすこと<sup>7)</sup>等で、 $V_s < V_d$  になるのではないかと考えられる。

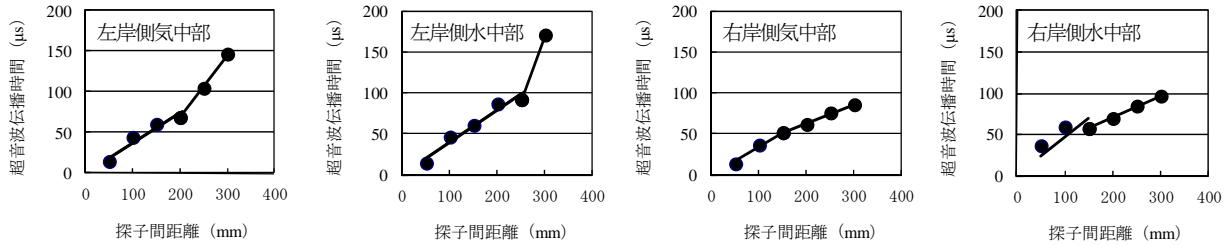
図-2 異なる開水路側壁における表面走査法の探子間距離と超音波伝播時間の関係

この開水路側壁の各位置において表面走査法を適用した結果を図一および表一に示す。層状ひび割れが発生している左岸側気中部および水中部では  $V_s < V_d$  になるのに対して、右岸側気中部および水中部では  $V_s > V_d$  になり表面劣化深さを推定することができる。その推定値は、右岸側気中部 32.0mm、水中部 22.4mm である。

以上のことから、紙面の都合上2つの開水路側壁における結果ではあるが、壁状部材の構造形式の特徴に基づいて層状ひび割れが発生している側壁では、表面走査法の結果が  $V_s < V_d$  になることから表面劣化深さを推定することはできない。しかし、逆に考えるならば、 $V_s < V_d$  になる箇所には層状ひび割れが発生している可能性

が高いことが認められるため、表面走査法で求められる  $V_d$  と  $V_s$  の傾向から内部変状である層状ひび割れの定性的な診断を行える可能性があると言える。

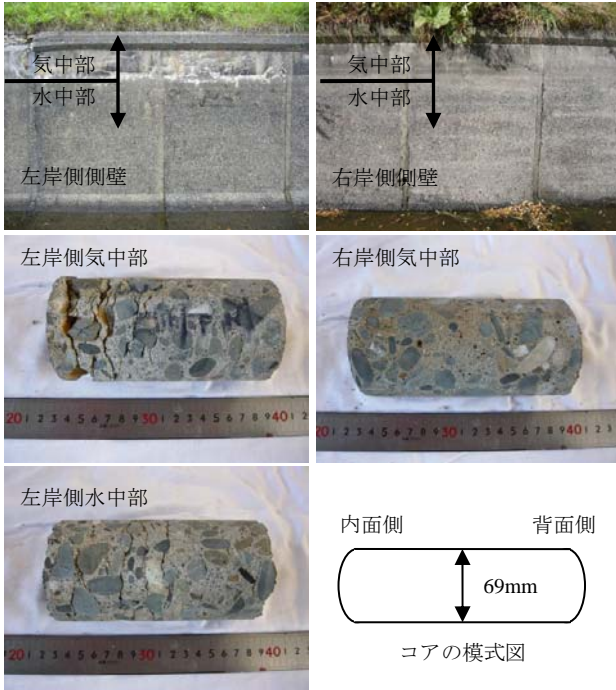
写真-5 異なる開水路側壁の表面変状とコアの状態

中部、右岸側側壁の気中部および水中部には確認することができない。一方、コアから観察できる内部変状は、右岸側気中部においてひび割れは確認できないものの、左岸側側壁の気中部と水中部において層状ひび割れが確認できる。

この開水路は、北海道にある1965(昭和40)年頃に築造された背面が土中に埋もれているもので、側壁は現場打ちL型ブロックである。左岸側および右岸側における側壁の表面変状と各位置で採取したコアの状態を写真一5に示す。表面ひび割れは、左岸側側壁の最多頻度水位よりも上部の気中部だけに確認でき、左岸側側壁の水
