# 論文 RC 栈橋におけるコンクリート中鋼材の電気防食基準の適用方法に関する検証

**要旨**：塩害環境において再劣化を生じた RC 栈橋上部工に電気防食による補修を実施した。当栈橋では同一部材においても環境条件が異なるために、コンクリート中鋼材の電位挙動が異なることが予想された。そこで、これまでに防食効果が認められている、A.分極量 100mV、B.復極量 100mV および C.電位-850mV の 3 種類の電気防食基準を組み合わせて 5 年間外部電源方式による電気防食を実施した結果、苛酷な塩害環境にあっても栈橋の再劣化を防ぐことができた。

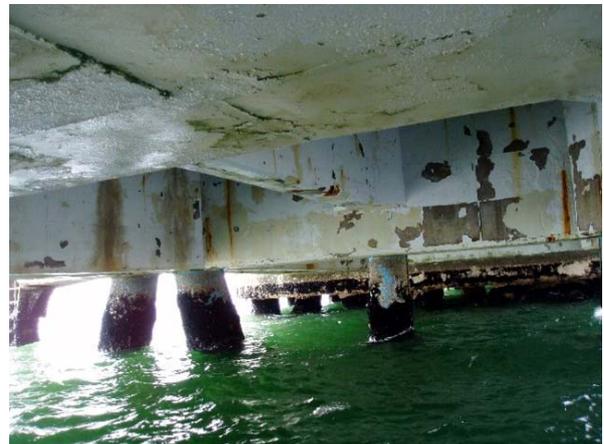
写真-1 電気防食施工前の栈橋下面

・塗膜剥離およびさび汁が認められた、2006年

4~5年後に再劣化が顕在化したため、複数回の部分補修が行われた。しかし、再劣化が続くため、2006年に「モルタルによる断面修復および外部電源方式による電気防食」が行われた。2006年以前に行われた断面修復の範囲は、床版下面は約80%、梁側面は約30%であり、梁下面

はほぼ全面であった。2006年に補修を行う前の栈橋下面の状況を写真-1および写真-2に示す。

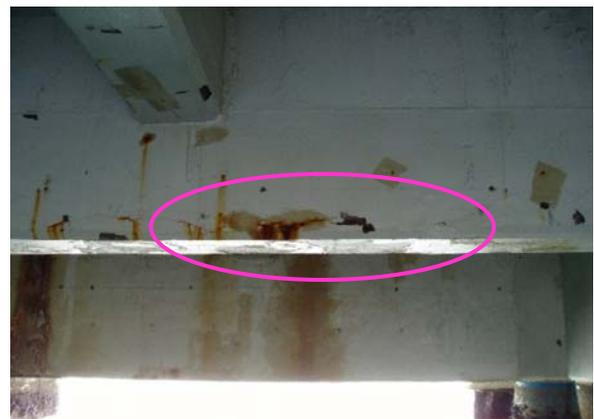
写真-2 梁下面の再劣化状況

・断面修復部でひび割れ、および、さび汁が認められた、

2006年

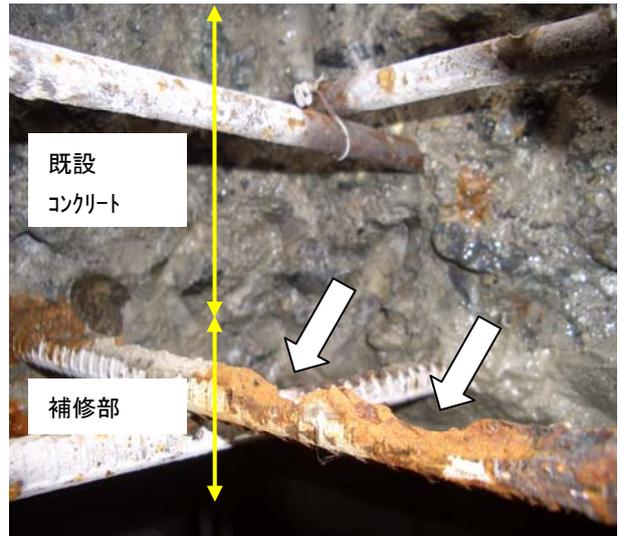
写真-3 床版における鉄筋の腐食状況

また、床版における鉄筋の腐食状況を写真-3に示す。補修時に設置した異形鉄筋が著しく断面欠損していた。この原因は、床版下面から吹き付けた補修モルタルが、異形鉄筋を十分に包み込まない部分があり、この箇所がアノードとなるマクロセル腐食を生じたものと推定された。

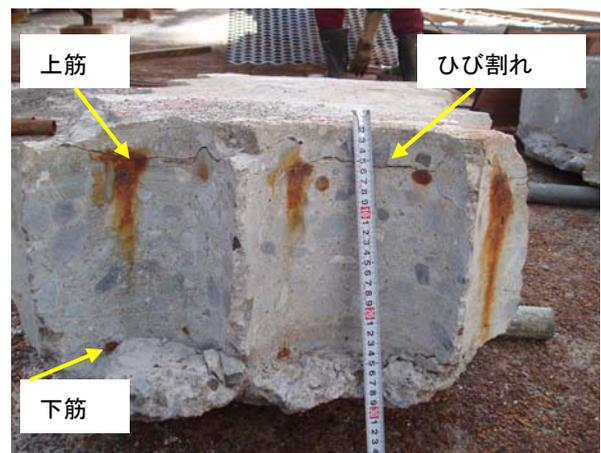
写真-4 床版のひび割れ状況（断面）

なお、床版上面の鉄筋は、荷揚げした岩塩の浸透によると思われる激しい腐食（断面欠損を含む）が認められた。工事用の開口部を設けるために、床版を切り出したコンクリートブロックの断面を写真-4に示す。上筋の位置に、さびの膨張圧によって発生したと思われるひび割れが認められた。また、鉄筋間の電気的な導通が不十分な箇所があったので導通用の補足鉄筋を点付け溶接して、鉄筋間の導通を確保した。

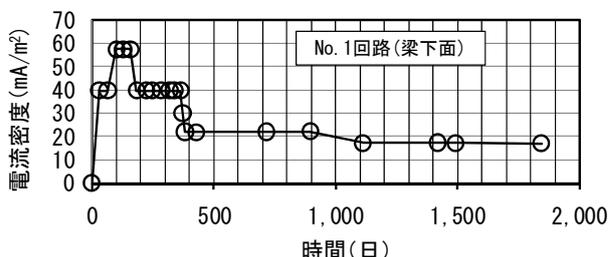
図-4 電流密度の経時変化 (No. 1 回路(梁下面))

梁下面は、満潮時に海水と接して湿潤になるために復極量が得られないことから防食基準C.電位 $-850\text{mV}$ を適用し、インスタントオフ電位が $-850\text{mV vs.CSE}$ より卑になるように電流を調整した。その結果、電流密度は通電初期に $40\sim 58\text{mA/m}^2$ と高かったが、通電372日後には $20\text{mA/m}^2$ まで低減できた。この結果は、山本らの結果<sup>6)</sup>と同様であり、通電を継続することで防食基準を満たすための電流密度を低減できた。

なお、電流密度が通電372日後に安定するまでの積算電気量(=電流密度 $\times$ 通電時間h)は $393\text{Ah/m}^2$ であった。

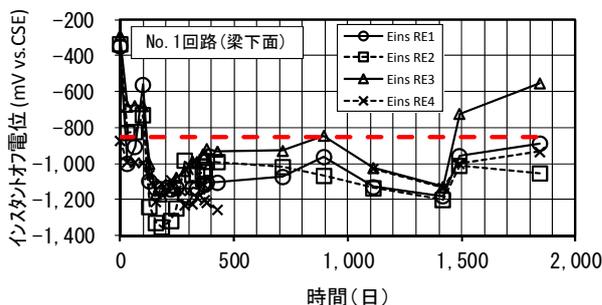
図-5 インスタントオフ電位の経時変化 (No. 1 回路(梁下面))

梁下面のインスタントオフ電位は、図-5に示すように、通電初期から $-880\sim -600\text{mV vs.CSE}$ の卑な電位を示し、通電100日後から $-1,000\text{mV vs.CSE}$ の卑な値でほぼ安定した。このように、通電を継続することによって、pHの上昇やさび層の還元による鋼材表面の環境改善<sup>6)</sup>が生じ、低い電流密度で防食基準を満足するようになることが分かった。照合電極RE3における電位は、通電1,845日後では $-850\text{mV}$ よりも貴になり、防食基準C.電位 $-850\text{mV}$ を満足しなかったが、図-7に示すように防食基準B.復極量 $100\text{mV}$ を満足した。このように、鋼材表面の環境改善が進行することによって鋼材の電位が貴方向に変化<sup>6)</sup>することから、環境改善の進行に応じた防食基準を適用することが必要であると考えられる。

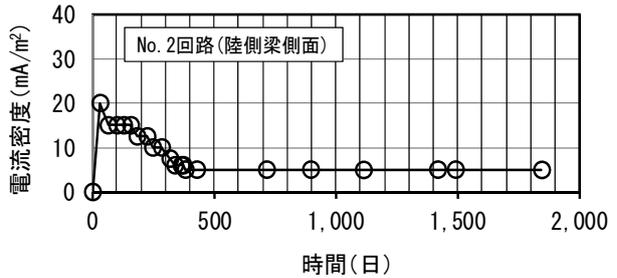
図-8 電流密度の経時変化 (No. 2 回路(陸側梁側面))

梁側面の電流密度は、梁下面に比較して防食基準を満たすための電流密度は低かった。これは、梁側面の配筋量が比較的少ないことと、新たに断面修復をしたこと

によって鋼材表面のさびの量が低減し、また補修モルタルによってpHが高くなったためと考えられる。また、梁側面の電流密度は、初期に $20\text{mA/m}^2$ と高かったが、通

電 300 日後から  $5\text{mA}/\text{m}^2$  の低い値に調整できた。

なお、電流密度が通電 300 日後に安定するまでの積算電気量は  $101\text{Ah}/\text{m}^2$  であった。

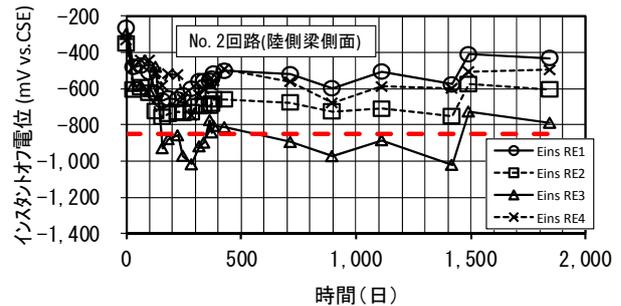
図-9 インスタントオフ電位の経時変化 (No. 2 回路(陸側梁側面))

インスタントオフ電位は、照合電極 RE3 の位置を除いて、 $-800\sim-600\text{mV vs.CSE}$  と梁下面よりも貴であった。これは、梁側面が梁下面に比較して湿潤な時間が短いためと考えられる。しかし、照合電極 RE3 における電位が卑であったことから、この箇所のコンクリートがより湿潤であったと考えられる。このように、同一の部材であっても環境条件が異なることがあるので、環境条件に応じて 3 種類の電気防食基準を適用することが好ましい。

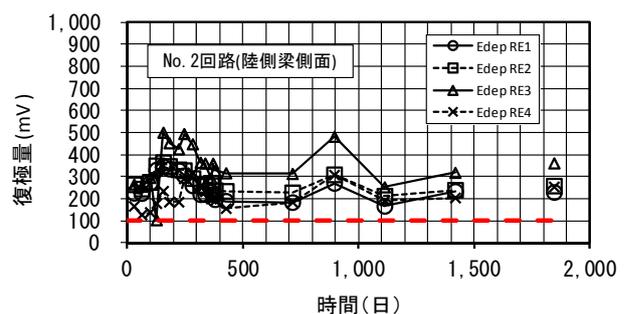
図-11 復極量の経時変化 (No. 2 回路(陸側梁側面))

なお、図-11 の結果から、梁側面では、いずれの照合電極においても、防食基準 B.復極量  $-100\text{mV}$  を満足したことが分かる。

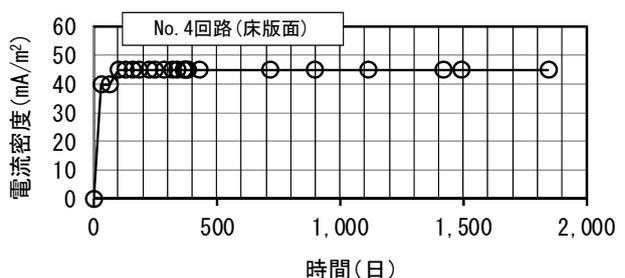
図-12 電流密度の経時変化 (No. 4 回路(床版面))

床版面では、後述するように照合電極 RE3 を除いた位置において分極量が少なかったので  $45\text{mA}/\text{m}^2$  の高い電流密度で通電する必要があった。

また、床版面では分極量が不均一なために  $1,987\text{Ah}/\text{m}^2$  を通電したにも拘わらず電流密度は低減できなかつた。一方、梁下面では  $393\text{Ah}/\text{m}^2$ 、梁側面では  $101\text{Ah}/\text{m}^2$  のように、他の部材では床版面よりも少ない積算電気量で電流密度を低減できた。このように、部材の環境条件や配筋量などによって防食電流密度を低減できるまでの積算電気量が異なることが分かった。

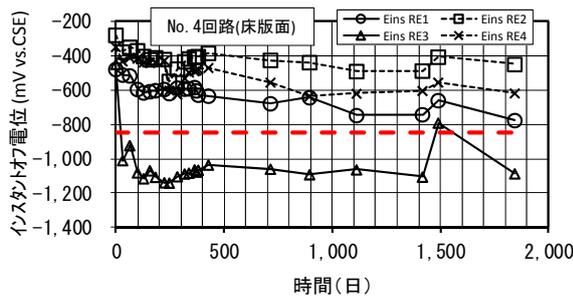
図-13 インスタント電位の経時変化  
(No. 4 回路(床版面))

インスタントオフ電位は、照合電極 RE3 における値を除いて、 $-800\sim-400\text{mV vs.CSE}$  と梁下面よりも貴であった。これは、床版面が梁下面に比較して、より湿潤になる時間が短いためと考えられる。

しかし、床版上面は水洗いのために、頻繁に湿潤になり、特に照合電極 RE3 付近の床版上面には滞留水が認められたことから、湿潤な時間が比較的に長かったものと考えられる。このように、同一部材に複数の環境条件が予想される場合は、通電による電位の経時変化に応じた

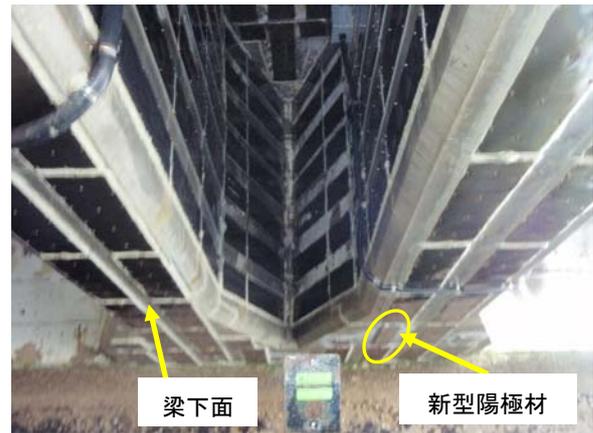
写真-5 栈橋下面の状況  
(第5スパン、5年後)

栈橋下面の外観観察および梁の打音検査を実施した結果、部材面にはひび割れやさび汁のような変状が認められず、厳しい塩害環境においても電気防食によって再劣化を防止できることが明らかになった。

なお、梁下面に設置した陽極材の一部が、激しい波浪によって損傷を受けたので、波浪の影響を受けにくい構造に改良した新型陽極材（新型チタントレイ）に取り換えた結果、設置3年後においても健在であり、陽極材の耐久性が大幅に向上したことが分かった。その外観を写真-5に示す。
