論文 赤外線サーモグラフィ法による表面被覆後の開水路に発生する剥離の診断方法

要旨： 農業用のコンクリート開水路では、補修工法の変状調査として打音法が用いられているものの、長大な水路での作業には多くの時間と労力が必要である。そこで本研究では、打音法に換わる変状の診断方法として赤外線サーモグラフィ法に着目し、現地調査及び模擬実験により赤外線サーモグラフィ法の適用性について検討した。その結果、限定的な条件下ではあるが、剥離等の調査に赤外線サーモグラフィ法が適用できることが明らかとなった。

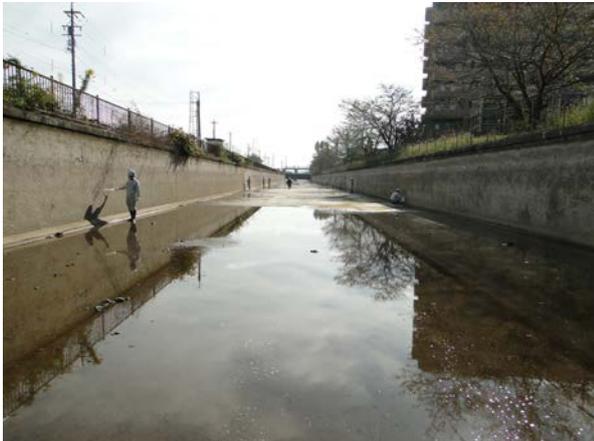
図-1 農業用コンクリート開水路の状況

行われた。水路は通年通水されており、今回一週間の期間のみ施設点検のため落水された。水路Aの状況を図-1に示す。

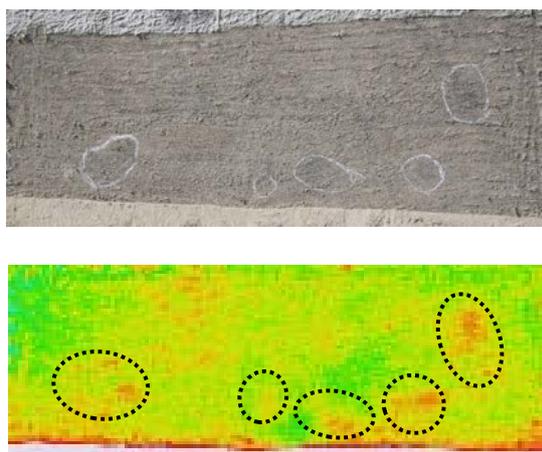
図-3 水路 A-1 の可視画像と熱画像 (12:00)

水路地点A-1では朝から日射が当たっていた。赤外線カメラでは欠損部を探知することはできなかった。また、打音による異常音の測定も困難であった。そこで、表面の付着物を除去し赤外線カメラによる撮影を行った。図-3に付着物を除去してから30分後の可視画像と熱画像を示す。可視画像のチョークで囲んだ部分は打音法で推定した欠陥範囲である。図では暖色が高温部を表す。図から表面温度が高い領域と剥離部分がほぼ一致することが分かるが、健全部でも高温の箇所があり熱画像のみから一意的に剥離の位置を特定するのは難しいことが分かる。しかし、熱画像の高温部から欠陥部を絞り込める可能性があるため剥離の位置を絞り込む概査には有効と思われる。水路A-2では午後から日射が当たり始めた。A-2では付着物除去した後13時から熱画像を計測した。その結果、A-1と同様、打音法で推定した欠陥範囲と熱画像で高温となった箇所がほぼ一致した。しかし、熱画像の高温箇所から欠陥部の形状については十分判別できなかった。

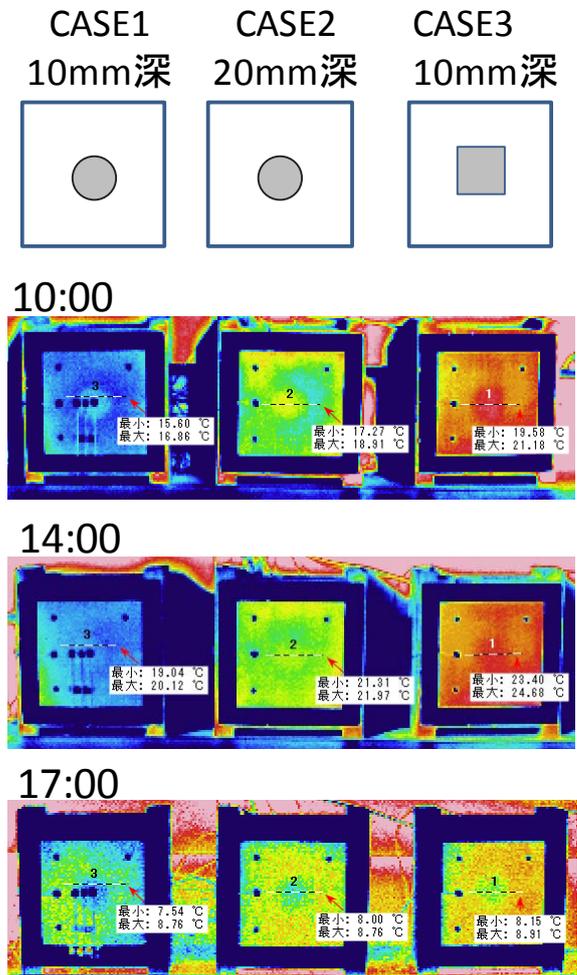
図-6 供試体の熱画像の経時変化

各供試体の熱画像の経時変化を図-6に示す。図はモニターで確認された熱画像であり、暖色は相対的に高温部、寒色は低温部を表す。熱画像から 10:00 の段階では模擬欠陥部表面が健全部表面より高温になり、すべての供試体で温度分布から明確に欠陥部の探知が可能であった。CASE1, 2 で変化させた欠陥部の深さは欠陥部の探知に大きく影響を及ぼさなかった。14:00 の段階では欠陥部と健全部の温度差が小さくなりモニター画像では欠陥部の形状の確認が困難であった。日没後の 17:00 の段階

では温度分布の逆転が生じ、欠陥部表面が健全部より低温になった。この段階においてもモニターにより欠陥部の範囲を確認することができた。

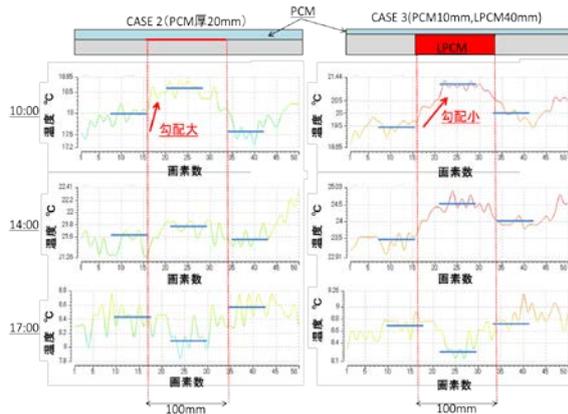
図-7 温度分布の経時変化

図-6に示す各時刻における CASE2, 3 の欠陥部の温度分布の経時変化を図-7に示す。測線は水平に欠陥部の中心から 1cm 上に設定した。図の赤い縦線の範囲が欠陥部の範囲に相当する。それぞれのグラフには欠陥部の中央部 5cm および境界外 5cm の平均表面温度を青線横棒で示した。欠陥中央部と境界部の温度差を見ると、図-6に示した熱画像と対応し、10:00, 17:00, 14:00 の順に温度差が大きくなるのが分かる。これはモニター画像の結果とも一致する。CASE2, 3 の 10:00 に計測した温度分布の境界部から中央部に向かう温度分布に着目すると、空気層を模擬した CASE2 の温度勾配が断面修復材を模擬した CASE3 より大きいことが分かる。これは CASE3 では連続的に温度が変化していることを示す。このような温度分布を用いることにより欠陥部の種別を推定できる可能性がある。

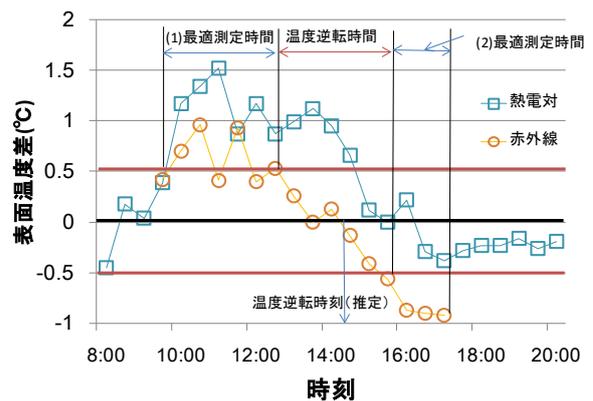
図-9 表面温度差と最適測定時間の関係

試験結果を図-9に示す。図-9から熱電対および赤外線から得た表面温度変化の上昇および下降の傾向はほぼ一致するが、熱電対の温度が熱画像の温度より高温であることが分かる。熱電対はアルミテープにより表面を覆われているため、温度が高く計測された可能性がある。熱画像の温度差は計測を開始した 9:00 (0.5°C) から上昇し 12:00~13:00 でピークを迎え (温度差約 0.5~1.0°C), その後日没に向かい急激に減少した。温度差がほぼ 0°C になった時間は 14:00~14:30 であり、この時間を境に欠陥部の表面が相対的に低温になる温度分布の逆転が発生したと考えられる。これはモニタによる熱画像の観測とも一致した。日射量がほぼ 0 となった 16:00 以降も約 1°C の温度差が発生しており、モニタ画像で明確に欠陥部を確認することができた。このことは、冬期の晴天時に十分日射を受ける水路側壁では日没時にかけて欠陥部と健全部の温度差が大きくなることを示唆する。現場におけるモニタ熱画像の目視から、今回の実験では健全部と欠陥部の温度差が 0.5°C 程度あれば、欠陥部の形状を即時にモニタで確認することができた。そこで、0.5°C の温度差を現場でモニタ確認が可能な限界値と仮定し、図-9から温度差 0.5°C を越える時間を最適温度測定時間と推定した。その結果、次のことが分かった。

- (1) 測定最適時間は午前中 (9:00~12:30) と夕方 (15:30~17:00) の 2 回発生し、午前中は欠陥部が高温に、夕方は欠陥部が低温になる
- (2) 温度分布の逆転が発生する午後 (12:30~15:30) は計測困難な時間帯が存在する

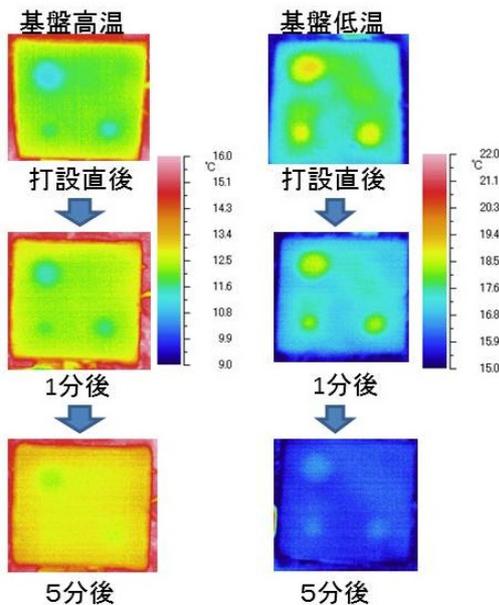
図-11 室内試験の熱画像

PCM を打設した直後から 10 分後までの熱画像を図-11 に示す。図-11 によると、直径 40mm から 80mm の欠陥部は温度差が発生したものの、直径 20mm の欠陥部は打設直後から温度差が発生しなかった。図-12 は直径 80mm の欠陥部の中心と供試体全体の中心（健全部）の表面温度差を表している。この図によると、打設後 5 分で温度差は半減し、10 分後には温度差が 0 になっている。表面被覆工法施工時において、短時間の期間ではあるが赤外線サーモグラフィによる欠陥部の検出が可能であることが判明した。したがって、施工時に発生する施工不良を管理できる可能性が示唆された。
