論文 岩石学的評価に基づいた空港コンクリート舗装の ASR 劣化事例解析

要旨：本論は、施工後約 20 年経過した空港コンクリート舗装で生じた ASR の発生原因について、調査結果を報告するものである。コンクリートのアルカリ収支の検討によると、セメント由来のアルカリ総量は 3.0kg/m^3 を下回っていたにも関わらず、ASR によるひび割れが生じた。ASR の発生原因は、きわめてアルカリ反応性の高いオパール等を含む山砂が細骨材に含まれていたことによるペシマム現象であり、骨材からのアルカリ溶出が ASR を促進させたことが推察された。これらの結果から、現行の ASR 抑制対策および空港コンクリート舗装における点検方法について考察した。

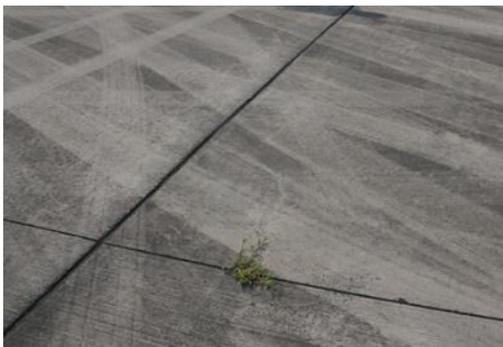
写真-1 から写真-3 に、調査対象舗装の表面状態を示す。写真-1 では、表面にひび割れが発生していないコンクリート版を確認することができる。また、写真-2 および写真-3 では、ひび割れが生じたコンクリート版を示している。隅角部にひび割れが局所的に発生していた箇所(写真-2)や隅角部から目地に沿って円弧状のひび割れ(いわゆるDクラック)が発生していた箇所(写真-3)が認められた。また、隣接する版では隅角部のひび割れの程度が異なっていた。以上のことから、コンクリート版の劣化程度には差のあることが推定された。写真-4 には、ひび割れ箇所の拡大写真を示す。ひび割れからの生成物の析出やポップアウトが確認された。

写真-1 ひび割れのないコンクリート版

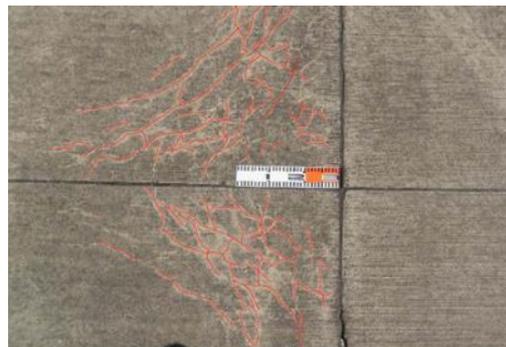
写真-2 隅角部にひび割れが発生したコンクリート版

- 1) コンクリート内の骨材でASRが生じ、コンクリートが膨張する。コンクリート版間には10mm程度の目地があるため、初期では版全体がほぼ均一に自由膨張し、表面にひび割れはほとんど発生しない。
- 2) 目地が閉塞すると、膨張の影響を受けやすい隅角部でコンクリート版が互いに接触し、応力集中が生じる。これにより隅角部にのみひび割れが発生する。
- 3) ASRによる膨張が更に進行すると、版の端部も接触し、ひび割れが目地に沿って進展し、Dクラックが発生する。
- 4) コンクリート版表面へのひび割れ発生により、水分の供給量が多くなるため、版端部においてASRが促進され、ひび割れ発生が促進される。

以上のことから、舗装の点検時に舗装版の隅角部にひび割れが認められた場合、まずは次回以降の点検でひび割れの進展の有無を評価する必要がある。進展が認められた場合には、従来、発生要因はASR以外（例えば、凍害）または未詳とされることがあったが、ASRを疑い、詳細調査を行う必要がある。ASRが進行すると、ダウエルバー周辺にひび割れが生じ、荷重伝達機能の低下や段差の発生を招き、ひいては荷重支持性能や走行安全性能が低下する。ASRの初期段階では、ただちに舗装の性能低下につながるわけではないが、性能低下が認められる以前に補修等の対策を実施する必要がある。対策方法や実施時期については今後の課題としたい。

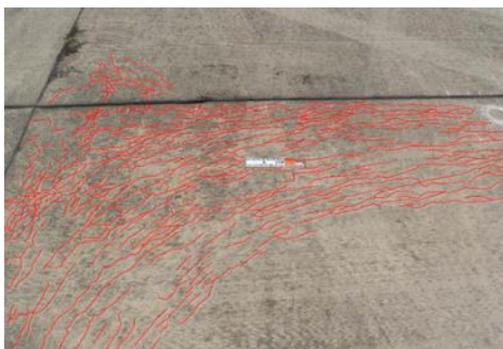
写真-3 円弧状に進展したひび割れ

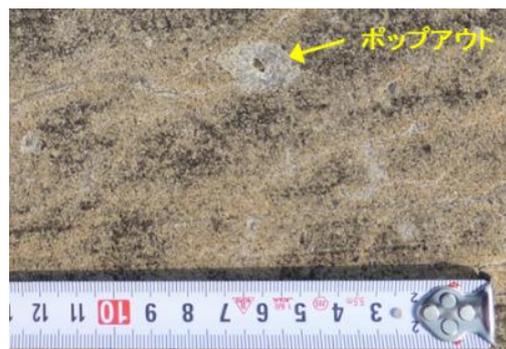
写真-4 ひび割れの拡大写真

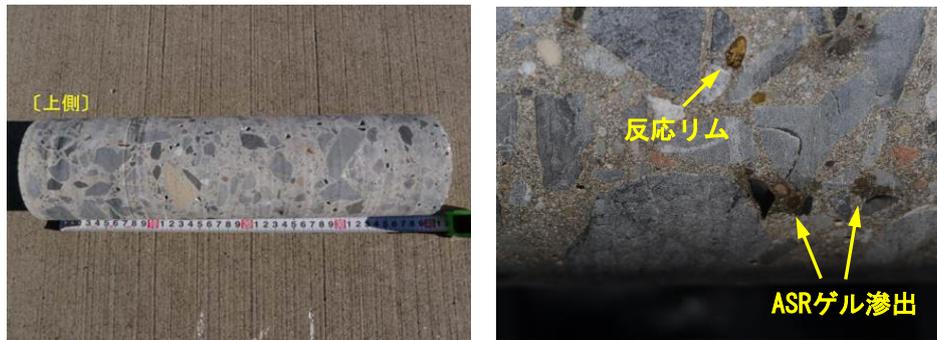
写真-5 および写真-6 に、健全部および非健全部から採取したコアを示す。健全部のコア側面にはひび割れは認められないが、細骨材のまわりにASRゲルが滲出し、細骨材がポップアウトしている箇所も認められた。一方、非健全部のコアには水平方向にひび割れが発生していた。

また、骨材には反応リムの生成、ASRゲルの滲出およびポップアウトが確認された。これらは、ASRを特徴づける現象であることから、当該舗装では表面のひび割れの有無に関わらず、ASRが発生したことが示唆された。

写真-5 健全部より採取したコア

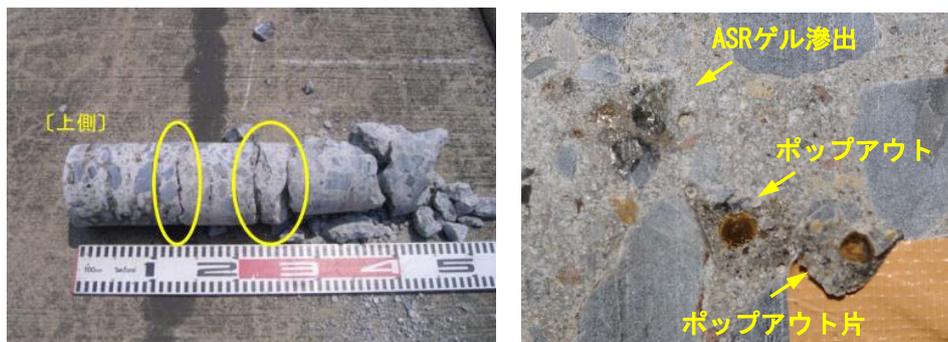
鉄網およびダウエルバーの深さではコアが破断し、下側は多数のひび割れによりコアの原形を留めていなかった。

写真-6 非健全部より採取したコア

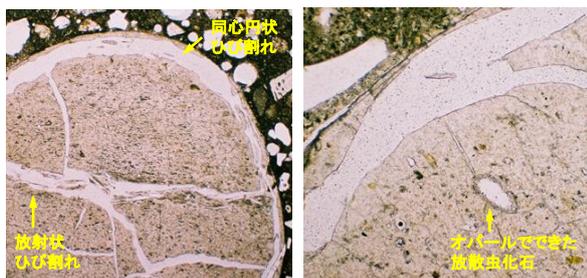
健全部のコンクリートの粗骨材はチャートを主体とする砕石で、砂岩も混入していた。細骨材は山砂であり、火山岩、泥質堆積岩および火山岩起源の鉱物片より構成されていた。ASR が顕著であったのは、泥質堆積岩（珪質泥岩、放射虫珪質泥岩および凝灰質砂岩）の砂であった。これらには、図-1 に示すように反応リムの内側に同心円状のひび割れ、および骨材内部から周囲のセメントペーストに向かう放射状の膨張ひび割れが生じており、ひび割れに ASR ゲルが充填されていた。放射虫珪質泥岩では、オパール質の放射虫化石が反応していた。

図-1 健全部コアで観察された放射虫珪質泥岩

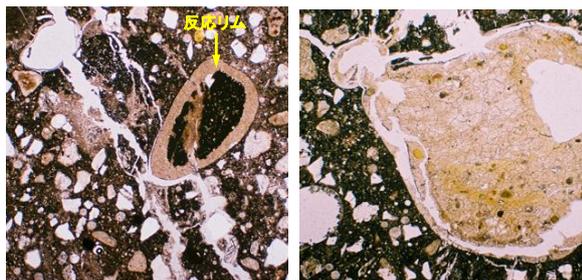
図-2 非健全部コアの薄片の観察結果

(左：ガラス質流紋岩、右：放射虫珪質泥岩)

泥岩、凝灰質泥岩、泥岩および石灰質泥岩) に集中している。この他に、火山岩（安山岩、変質安山岩、ガラス質流紋岩）にも反応が認められた。図-2 の左図には、反応リムの顕著なガラス質流紋岩を示す。火山ガラスが反応したもので、骨材の内部からセメントペーストに向かって ASR ゲルで充填されたひび割れが生じている。このひび割れは、コンクリート中に生じた平行なひび割れに連続しており、薄片観察によると周囲のセメントペーストは炭酸化していた。これは ASR により生じたひび割れに沿って、雨水の侵入と乾燥が長期間繰り返されたものと推定される。図-2 の右図にはポップアウトが生じた放射虫珪質泥岩を示す。同心円状のひび割れや放射状の膨張ひび割れが生じ、セメントペーストまで進展したひび割れや気泡内を ASR ゲルが充填している。他の泥質堆積岩と同様、オパール質の放射虫化石が反応していた。

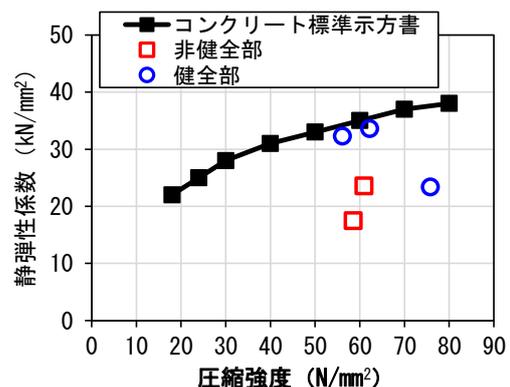
図-3 圧縮強度および静弾性係数試験の結果

図-3 に圧縮強度試験および静弾性係数試験の結果を示す。健全部および非健全部における圧縮強度の平均値は、 64.7N/mm^2 および 59.7N/mm^2 であった。非健全部の強度は、健全部の強度と比較すると 1 割程度小さいが、明確な差があるとは言えない。静弾性係数の平均値は、健全部で 29.8kN/mm^2 、非健全部では 20.5kN/mm^2 であった。非健全部は、健全部の静弾性係数と比較して 3 割程度小さかった。また、コンクリート標準示方書に示される値と比較すると、非健全部より採取した全てのコアおよび健全部の 1 か所で静弾性係数の低下が認められた。

また、非健全部では ASR 劣化が進行しており、その結果、静弾性係数の低下が生じたと考えられる。一方、外観上健全部においても ASR は生じており、場所によって静弾性係数の低下も認められた。現段階で健全部の表面にひび割れは認められないが、カナダ法で残存膨張性があると判定されたことから、将来的にコンクリート版が

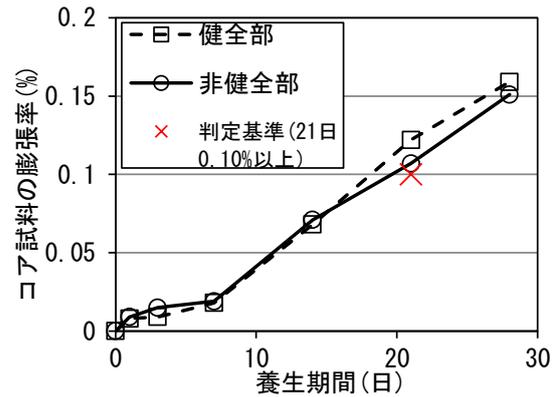
図-4 に促進膨張試験の結果を示す。コア試料の膨張率は、健全部において 0.12%、非健全部においては 0.11% であった。Katayama による残存膨張性の判定は、「材齡 21 日の膨張率が 0.10% 以上の時、残存膨張性があり」とされる⁶⁾。よって、健全部および非健全部ともに残存膨張性ありと判定された。膨張量が比較的小さいのは、粗骨材のチャートがアルカリ溶液中に溶解したためであるが、ここではチャート以外が主要な反応性岩種のため、その膨張性の評価に本法を適用しても問題はない。

図-4 促進膨張試験の結果

更に ASR により劣化することで、舗装表面にひび割れが発生する可能性が示唆された。よって、今後適時適切に対策を行う必要があると考えられる。
