# 論文 長野県北部の地震により被災した鋼コンクリート合成構造体育館の被災要因に関する研究

前澤 佑輔\*1・土井 希祐\*2・鈴木 敏之\*3

**要旨:** 長野県北部の地震により被災し, SRC 柱脚の曲げ降伏, RC 壁のせん断ひび割れ, 屋根ブレースの破断, 座屈などの被害を生じた鋼コンクリート合成構造体育館の被災要因を弾性振動解析により検討する。解析結果は, 2階 SRC 柱脚部は実被害と同様の結果になり, 1階 RC 壁も同様に実被害との一致が見られた。屋根ブレースは多くの箇所で降伏強度を超えており, 降伏箇所は被害箇所と概ね一致していた。層間変形角は一次設計の制限値 1/200 を超える箇所はなかった。

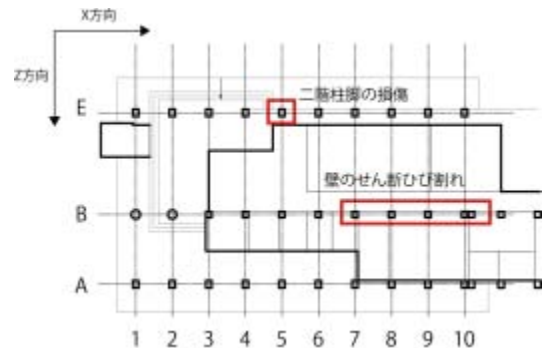
図—2 体育館平面図

検討対象建物の被害状況は, E-5のSRC柱脚において被りコンクリートが脱落し, 主筋の露出および座屈を生じていた(図—2、写真—2)。エキスパンション・ジョイント部付近の体育館棟の内壁にはせん断ひび割れが発生している箇所もあった(図—1, 図—2)。この他の箇所でもせん断ひび割れが発生している箇所があった。また, 屋根ブレースが多数破断し, 吊り天井のパネルが広範囲で落下していた(写真—3)。被災時は, 積雪時期ではあるが, 山形の落雪屋根であるため, 積雪がほとんどなかったと考えられる。

実被害が生じた箇所の部材応力と終局強度<sup>2), 3)</sup>を比較すると、2 階 SRC 柱脚部において、解析結果では曲げ応力が曲げ終局強度を上回っており、その箇所は E-5, E-6, A-5 の 3 箇所である（図—2、表—5）。2 階 SRC 柱は同一断面、同一配筋であるが、解析結果では 5 通り周辺の

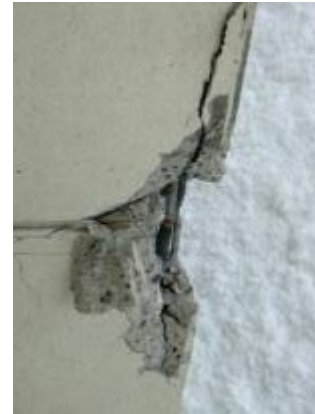
写真—2 SRC柱脚部の損傷

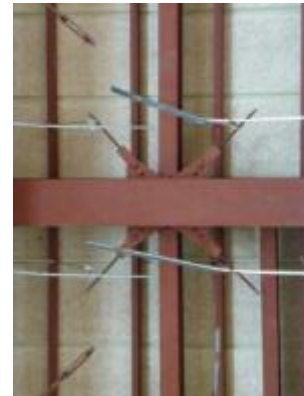
写真—3 屋根ブレースの破断

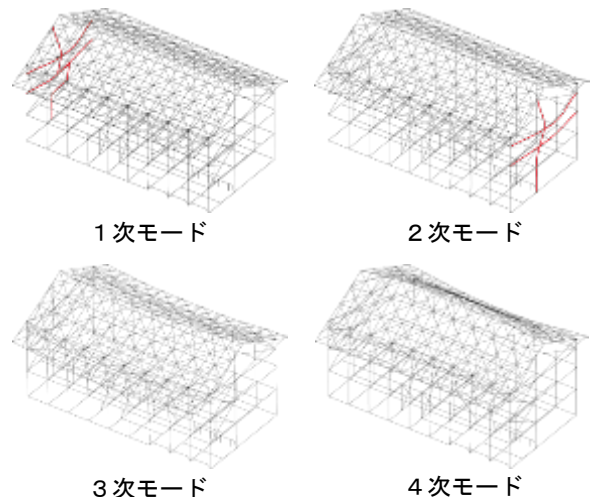
図-9 モード形状

すべてのモードの固有周期は高さによる略算式( $T = H \times (0.02 + 0.01 \times a)$ ,  $H$ : 建物高さ,  $a$ : 建物高さのうち鉄骨造の高さの比)により算出した固有周期よりも小さな値となった(表-3)。1次モードおよび2次モードは、桁行方向に変位を生じるモードである(図-9)。3次モードでは梁間方向に変位が生じており、モード形状は屋根がたわむような形であり、正の方向に変位が生じている(図-9)。4次モードも梁間方向の変位のモードで、3次モードとは逆の方向に変位するモードになっている(図-9)。

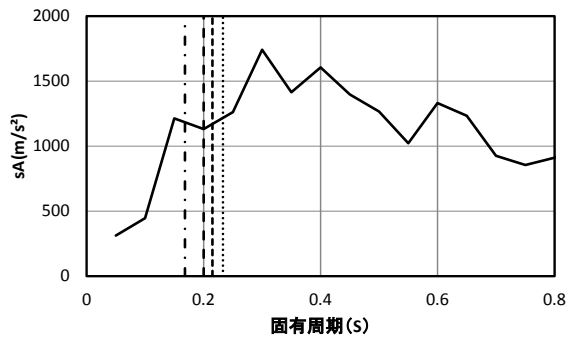
図—1 0 加速度応答スペクトル (h=0.05)

加速度応答スペクトル( $h=0.05$ )と各モードの固有周期とを比較すると(図-10)、加速度応答スペクトルのピークにもっとも近いモードは1次モードであるが、モード質量が小さく共振を起こしても大きな変位が生じないものと考えられる。3次モードは、加速度応答スペクトルが1次から4次モードの中で最もモード質量が大きく建物振動性状に影響を及ぼすものと考えられる。

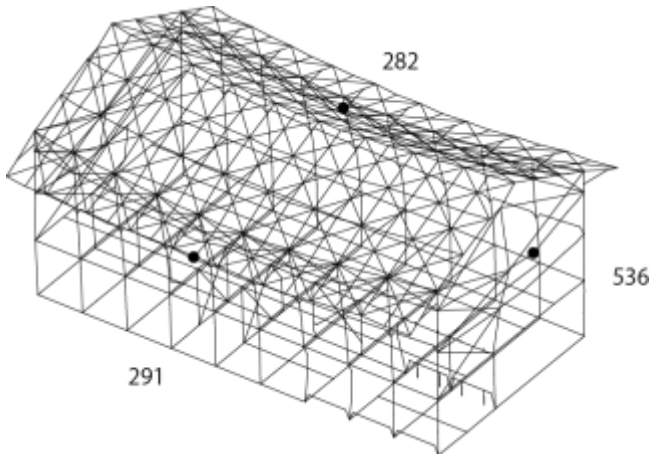
図—1 1 最大応答変位

最大応答変位を図—1 1 および表—4 に示す。屋根面は y 方向, z 方向に大きく変形している。x 方向は妻面の 3 階梁が最も大きな変形を生じている。地震波の主要動は桁行方向（東西方向）が大きいが、解析結果では梁間方向（南北方向）の変位が大きくなった。梁間方向の地震動も比較的大きい。桁行方向はスパンが短く、梁間方向は 1 スパンであり、桁行方向と比較すると梁間方向の剛性が高い。また、両妻フレームには壁があり剛性が高い。以上のことが影響していると考えられる。

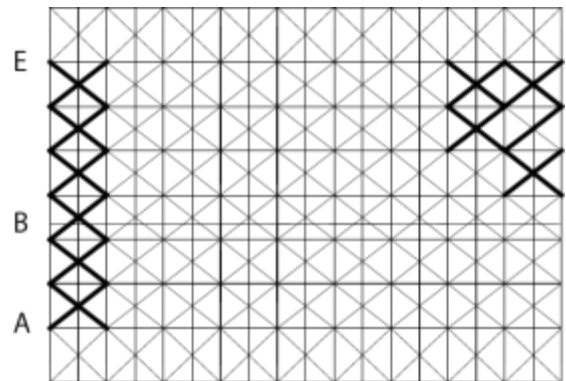
図—1 2 解析結果における屋根ブレース降伏箇所

答値が降伏強度を超えた屋根ブレースは 22 箇所であり（図—1 2）, その応力度は  $284\text{N/mm}^2$  (丸鋼  $\phi 19$  (SR235) の降伏強度  $235\text{N/mm}^2$ ) であった。降伏した屋根ブレースは両妻面（1 通りおよび 10 通り）のフレーム近辺に分布している。一方、実被害箇所は、視認できる箇所のみを表示すると図—1 3 の太線の箇所になっており、中間フレーム側にも分布している。屋根ブレースが降伏していることから、屋根ブレースの耐力が不足しており、荷重伝達性能が不十分であったと考えられる。天井パネルが広範囲に落下していたのは両妻面寄りの 1 通りと 10 通りに隣接する部分であった。解析結果から、屋根ブレースに降伏、破断が生じ、屋根面に大きな変形が生じ、吊り天井の金具の破損および天井パネルの落下が連鎖的に発生し、広範囲にわたって落下したと考えられる。

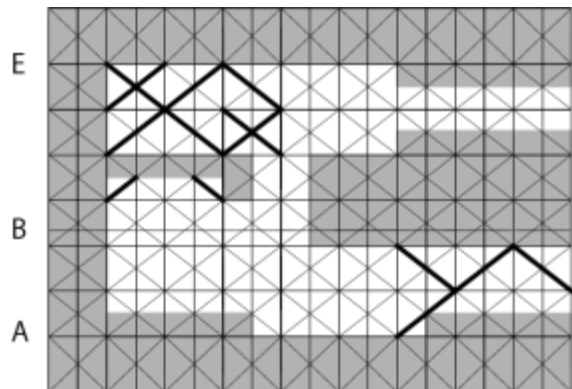
図—1 3 視認できた屋根ブレース破断箇所

太線：屋根ブレース破断箇所

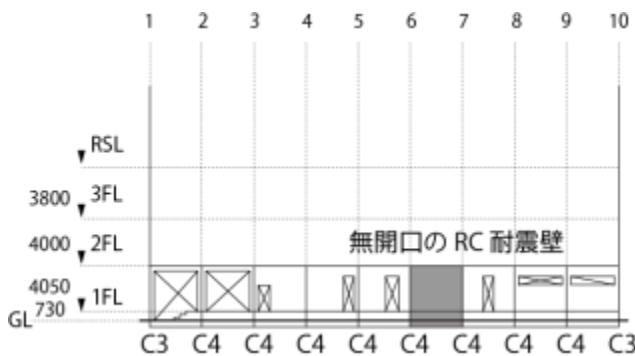
図—13 B通り軸組図

B通り1階RC壁(壁厚:150mm, 縦筋・横筋:D10千鳥ダブル200mm@)では、せん断応力が終局強度<sup>2)</sup>を超えている(図—13、表—6)。実被害が発生した箇所以外も終局強度を超えているが、応力値は、実被害箇所よりも低かった。実被害箇所のB-9、B-10では、柱の剛域が大きく、柱が短柱になっており、大きなせん断応力が生じている。またB通りに壁が多いことから、地震力がその箇所に集中し、終局強度を超えたと考えられる。

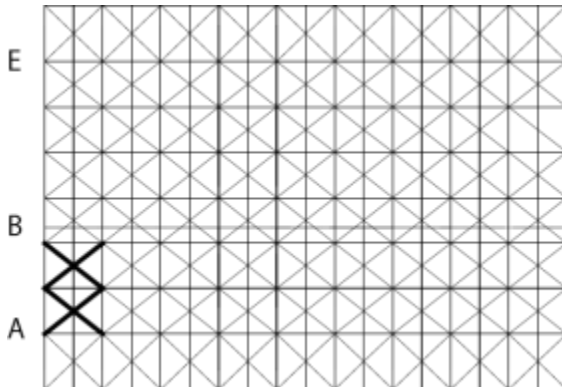
図—14 STEP775 までの屋根ブレース降伏箇所

降伏強度を超えた屋根ブレースは4本ある(図—14)。降伏強度を超えた屋根ブレースの応力は237N/mm<sup>2</sup>であり、1通り側のブレースが降伏強度を超えていた。また、10通り側の屋根ブレースにも降伏強度に近い応力が生じていた。妻面の3階のRC壁の水平剛性が高く、中間フレーム(E-5)との剛性差が大きいため、その周辺に応力が集中し、屋根ブレースに強制変形が生じ、屋根ブレースの応力が大きくなり、降伏強度を超えたと考えられる。

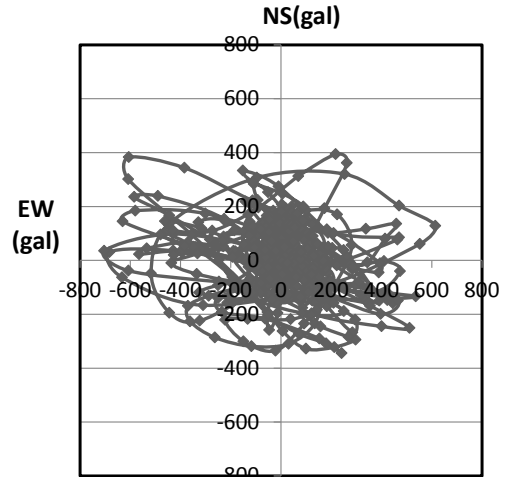
図—16 STEP775 までの地震波

STEP775 までの最大加速度は 702.3(gal)であり、主要動の方向は東西方向である（図—15）。桁行方向（東西方向）に加えて、梁間方向（南北方向）にも比較的大きな加速度が作用しており、梁間方向中間フレームのスパンが 18.5m と大きいことから、A 通り、E 通り 2 階柱脚部が終局強度に近い値となったと考えられる。また、両妻面周辺の屋根ブレースの応力も降伏強度を超えたと考えられる。地震動全体の水平方向加速度履歴を図—16 に示す、STEP775 までよりも南北方向に、さらに大きな加速度が作用しており、吊り天井落下等の被害要因につながったものと考えられる。
