報告 東山動植物園のコンクリート製恐竜像の内視鏡による内部調査

河辺 伸二^{*1}・渡辺 正雄^{*2}・中村 真悟^{*3}

要旨: 名古屋市東山動植物園に、3体のコンクリート製恐竜像が存在する。全国に例がないコンクリート製恐竜像である。東山動植物園の開園とともに歴史を刻んできたが、コンクリートの耐用年数が超え、劣化が進行し地震動時には転倒の危険性もある。過去に小規模な調査は行われたが、保存・修復に必要な資料は少ない。そこで、本研究では内視鏡を用いてコンクリート製恐竜像の内部の劣化具合の調査と外観目視調査を行った。その結果、恐竜像内部の鉄骨・鉄筋の図面化を行い、モルタルの劣化具合を明らかにした。

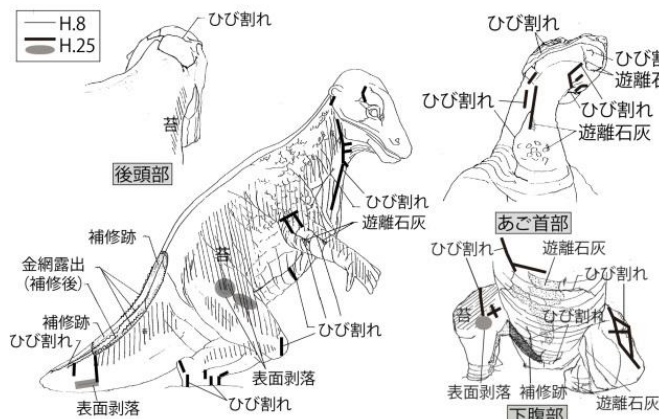
図-3 イグアノドンの劣化状況

平成 8 年に行ったイグアノドンとブロントサウルスの劣化状況の調査結果に、今回行った外観目視調査の結果を合わせ、**図-3**と**図-4**に示す。約 17 年経過後、ひび割れやエフロレッセンスが多数増えており、劣化が進行していることがわかる。イグアノドンの左腕の様子を**写真-4**に示す。両腕とも松葉杖で支えられている。ブロントサウルスのひび割れ様子を**写真-5**に示す。ひび割れに植物が生えている。

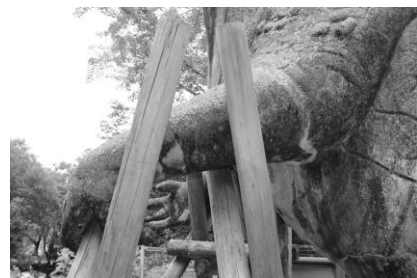
写真-4 イグアノドンの左腕の様子

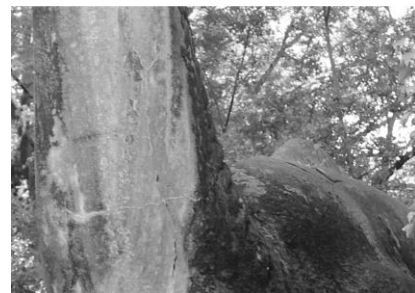
写真-5 ブロントサウルスのひび割れと植物の様子

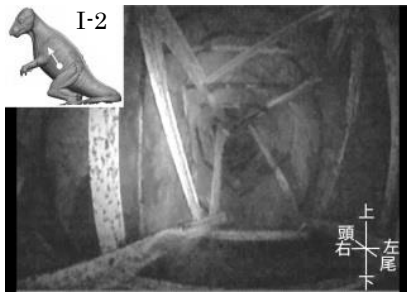
写真-10 イグアノドンの内部

イグアノドン内部の構造は、恐竜像の輪郭に沿って配置されている鉄骨(図-8 点線)で外皮の金網モルタルを支え、その鉄骨を中央部に組まれた鉄骨で支えていた。イグアノドンの内部の様子を写真-9 に示す。鉄骨の錆はかなり進行しており、モルタルの劣化・剥離箇所も多数見つけた。

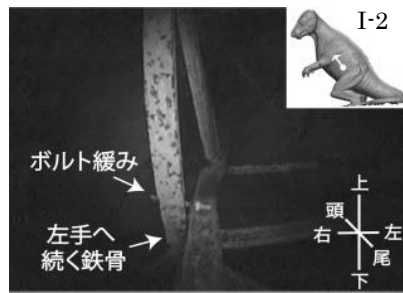
写真-11 ボルト緩み

写真-11 に示すように、鉄骨同士を接合するボルトが緩んでいる箇所があった。この鉄骨は左腕を支えている鉄骨であるため、左腕の落下の危険性が大きい。

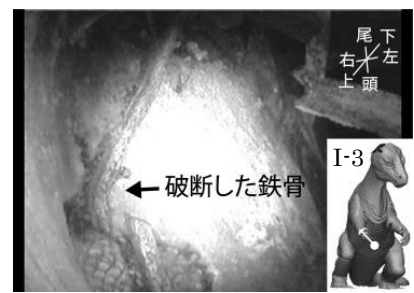
写真-12 鉄骨の破断

写真-12 に示すように、右腕上部に位置する外周の鉄骨は、破断していた。右腕、左腕付近の様子を写真-13 と写真-14 に示す。両腕の中心付近の様子を写真-15 に示す。腕と胴体の接続部分の鉄骨は腐食がかなり進行していた。また、右腕は2本の鉄骨で補強していることが確認できた。両腕間に存在する鉄骨(図-8 白丸)付近には、腕のアンカーや金網、針金が露出していた。胴体とは別に作製した腕を、後から胴体と合体させたことがわかる。また、腹部は金網が露出しており、モルタル厚さも他の部位と比べて薄かった。将来、補強・補修により腕の松葉杖を外すことが望まれる。

今後は、恐竜像の出入口の開腹により大きな開口部を開け、早期の補修・補強が必要である。イグアノドンの両腕の補強・補修により松葉杖を外すことが望まれる。

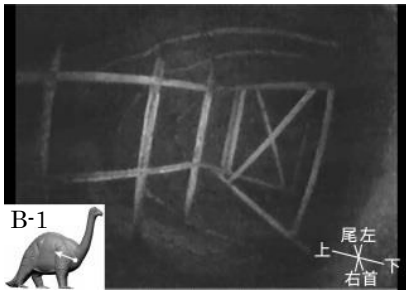
ブロントサウルスの構造もイグアノドンと同様である。恐竜像の輪郭に沿って配置されている鉄骨で外皮の金網モルタルを支え、その鉄筋を中央部に組まれた鉄骨で支えていた。内部の様子を写真-16 に示す。鉄骨の錆は進行しており、モルタルの劣化・剥離箇所も見つかった。

写真-16 ブロントサウルスの内部

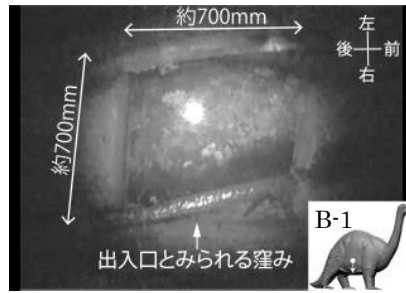
写真-17 出入口の様子

図-9 に示すように、腹部の底面に推定約 700×700mm の正方形の窪みを発見した。この窪みは恐竜像を製作した際、職人の出入口として使用した場所であった。出入口である窪みの様子を写真-17 に示す。写真-17 から2本の鉄筋が確認できる。これは最後に出入口の穴を埋める際、これらの鉄筋と金網を針金でつなぎ、その金網にモルタルを塗ったと考えられる。また、この窪みには多量の水が溜まっていた。

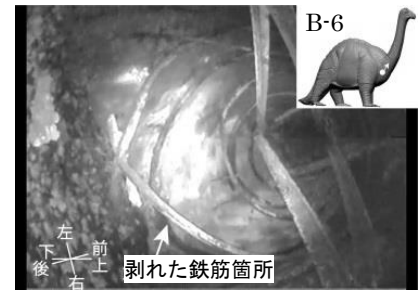
長い首は多数の輪郭に沿った鉄筋で支えられていた。写真-18 に示すように、その中で首の付け根部分の鉄筋が剥がれていた。尾下部は空洞であることを確認した。背中部分は、写真-19 に示すように格子状に組まれた鉄筋が露出していた。

写真-18 鉄筋の剥離

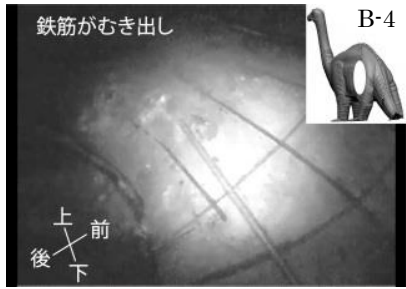
写真-19 鉄筋の様子

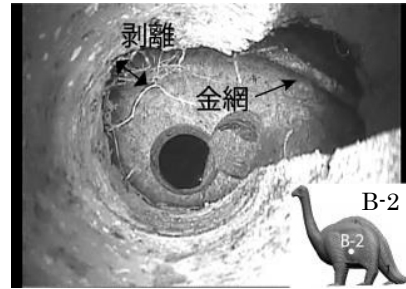
B-2 コア付近の外皮が約 80mm 剥離していた。剥離の様子を写真-20 に示す。剥離による空隙から金網が確認できたため、金網を境にして剥離が発生していることが分かった。剥離は B-2 コア付近で大規模に発生していた。

写真-20 外皮の剥離の様子

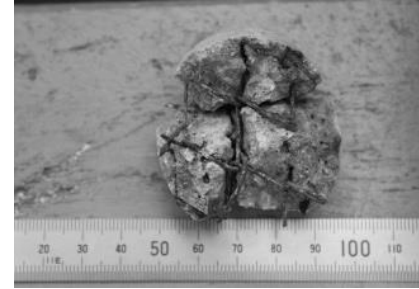
B-1 のコア内の金網を写真-21 に示す。金網は一边 15mm、太さ 1mm であった。金網の錆はかなり進行していた。他の部分の金網も同様に錆が進行していると考えられる。このままコンクリート恐竜像を放置することは大変危険であり、早期の補修・補強が必要である。

写真-21 採取したB-1 コア部の金網
