報告 東北地方太平洋沖地震における学校建物の機能被害とその要因分析

要旨: 東北地方太平洋沖地震による文教施設の被害調査を実施した。対象は、東北耐震診断改修委員会により評定を受けた 82 棟の RC 造校舎である。本論は、評定および改修の妥当性を検証するため、被害調査の結果を既往の研究による Damage Level で分類した。その結果、地震動による建物被害が軽微な構造被害を示すレベルに留まっていたことから、耐震診断・耐震改修の有効性を確認できた。しかし、継続使用が求められる学校建物の一部で、その事項を満足できなかった事例が見られた。そこで、機能維持を視野に入れた評価手法を構築するための基礎資料を得る目的で、使用不可となった建物の被害事例とその要因について示した。
キーワード: 東北地方太平洋沖地震, 文教施設, 被害調査, 耐震診断, 耐震改修, 機能維持

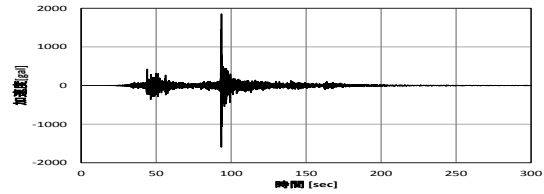
図-6 観測記録 (EW 方向時刻歴波形 : Max=1,853gal)

本学校の敷地内の地盤上に、地震観測網 (Small-titan⁷⁾) が設置されており、今回の地震による波形が記録されている。それらの結果を図-6 に示す。Small-titan は、仙台市内の 20 箇所に設置されており、それらの中で最も大きな加速度を記録したのがこの観測点である。最大加速度は、NS 方向で 1,179gal, EW 方向が 1,853gal (計測震度 6.1) であった。波形記録から算出した速度応答スペクトルを図-7 に示す。図には、比較のため、告示による工学的基盤の速度応答スペクトルに地盤増幅係数 1.5 を乗じた安全限界スペクトルおよび K-NET と KiK-net で観測された石巻市と陸前高田市の記録、宮城県名取市に所在する仙台高等専門学校の敷地内での観測記録に基づき算出した結果を併記した。

これらの結果より、この地域で観測された波形記録は短周期域で卓越しており、特に EW 方向で 0.03~0.5 秒付近にかけて安全限界スペクトルを大きく上回っていることがわかる。これより、想定した地盤増幅を上回る入力地震動が与えられた場合、その継続使用が困難となる被害程度となる可能性があることから、現行の耐震診断・耐震改修では考慮されていない入力地震動の影響を

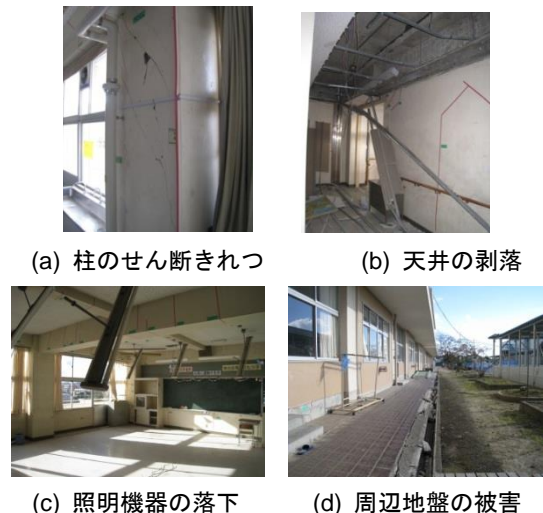
写真-3 代表的な被害の様子

ND 小学校校舎は、1971年から1975年にかけて竣工されたRC造4階建ての建物である。本校舎は、図-10に示すように、Exp.Jointで連結された3棟と、1,2階部分に掛けられた渡り廊下で連結された1棟の校舎で構成している。評価対象となった建物はそのうちの2棟 (B, D棟) で、いずれも耐震改修が施されている。残りのA, C棟は未改修である。本校舎は、西側のA, B棟に比較的大きな被害が生じ、建物が使用不可となった。代表的な被害の様子を写真-3に示す。写真はA棟の被害の様子で、

柱に比較的大きなせん断きれつが生じている。また、教室内の照明機器や天井が落下する被害もA棟で確認された。本棟においては、非構造部材の被害が顕著であり、児童・生徒の人命を優先するという責務上、使用不可とする判断は妥当なものであるとされる。校舎の使用継続性という観点からは、構造耐震指標に代表される構造安全性のみならず、非構造部材の落下や、設備被害といった項目が耐震診断・耐震改修の検討事項として考慮されるべきと考えられる。

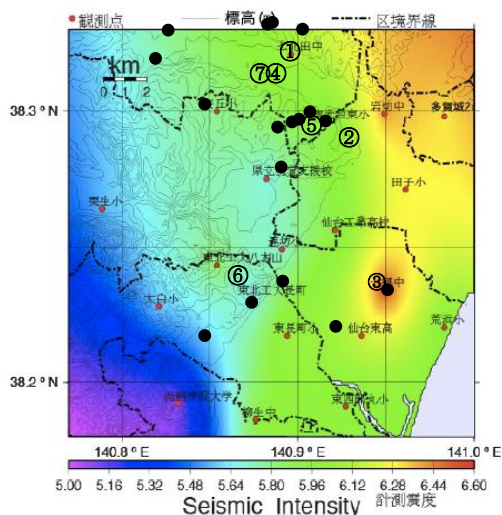
図-12 仙台市内の計測震度分布と使用不可建物の所在地（参考文献7に加筆）

図-12は、前述のSmall-titanによる各観測点の記録から算出した仙台市内の震度分布である。図より、沿岸部および北部で計測震度が高く、使用不可となった建物が所在する地域と概ね一致する。このことから、使用不可となった共通した要因の一つとして、大きな入力が入力された建物が作用したものと考えられる。
