報告 海洋環境下において 46 年間供用した鉄筋コンクリート水槽の劣化性状

野上 周嗣*1・福田 功*2・山路 徹*3・加藤 絵万*4

本報告では、46 年間供用した鉄筋コンクリート水槽(以下、RC 水槽)の劣化状況等の現況把握調査について報告する。

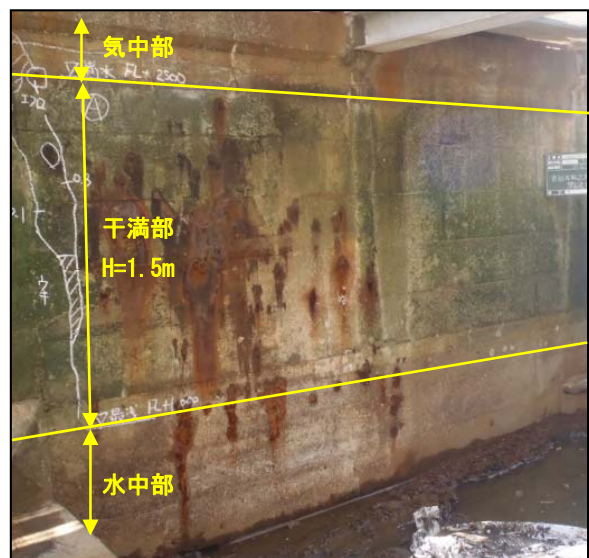
亀裂や浮き、欠損、錆汁の滲み出しなどの劣化は、一部の干満部壁面に集中して発生していた。

写真-2 RC水槽内の劣化状況

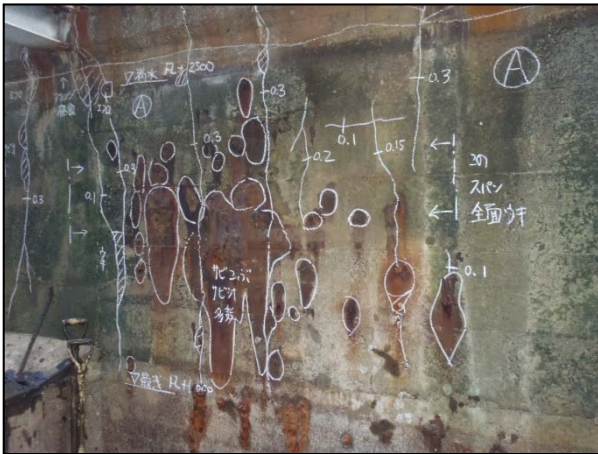
写真-3 劣化部分の状況 (写真-2 と同一位置)

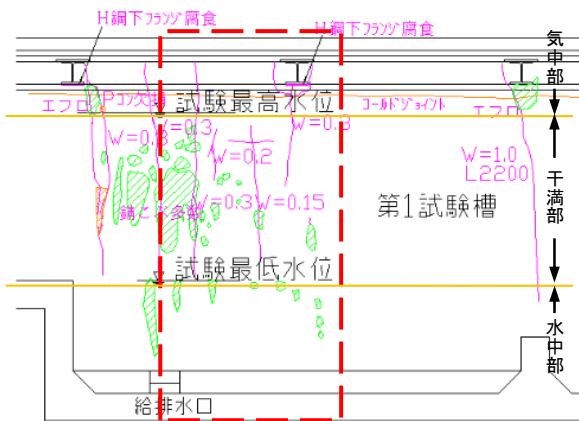
図-2 劣化状況図 (写真-2, 3 と同一位置)

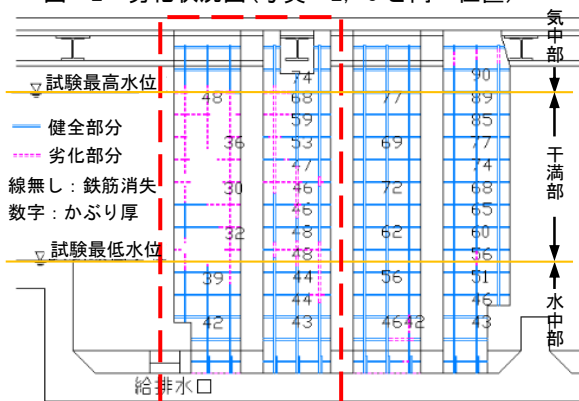
コンクリートのはつり取りによる鉄筋腐食調査結果を図-3および写真-4~6に示す。壁面に錆汁の滲み出しがある等の劣化が生じていた箇所のかぶり厚は30mm~40mm程度しかなく、鉄筋は著しい腐食により消失している状態であった。劣化が生じていない箇所のかぶり厚さは50mm~90mm程度であり、劣化が生じていた箇所と比較すると平均20mm程度厚い結果であった。

今回の劣化の顕在化は、鉄筋の重ね継手の有無の影響が大きく、継手の存在によって、結果として、かぶり不足となっている箇所では劣化の発生が著しく、かぶりが十分だった箇所では番線も腐食せず健全であった。

図-3 鉄筋腐食状況図

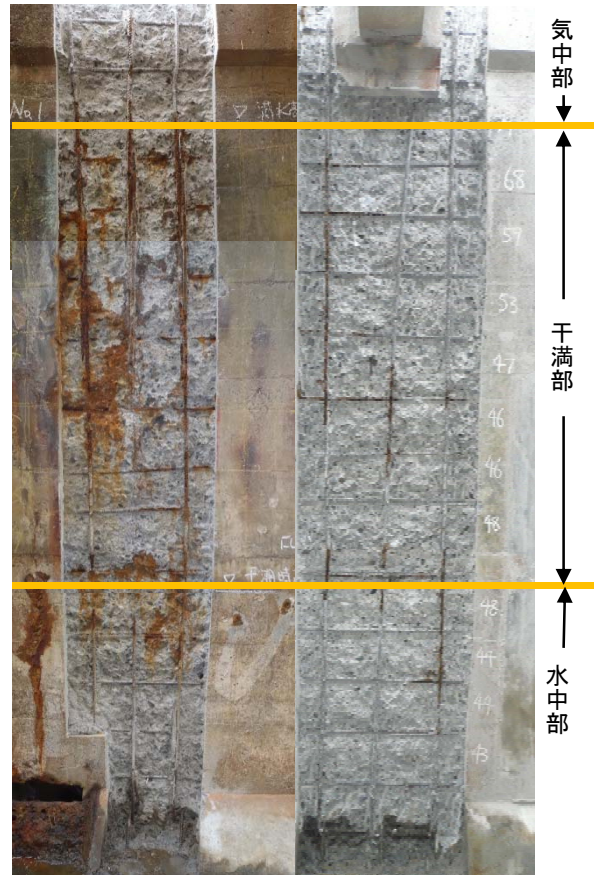
写真-4 鉄筋腐食状況 (図-2, 3 赤点線囲み部分)

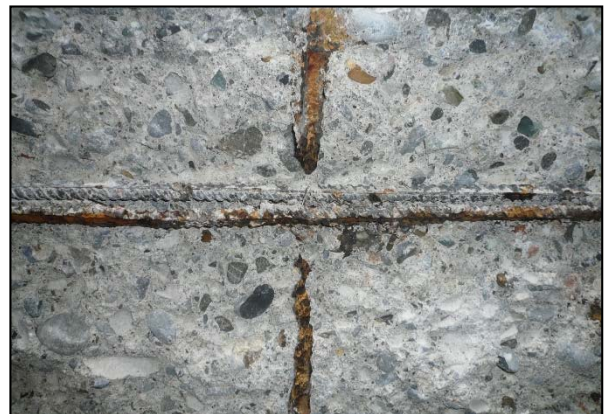
写真-5 劣化部の鉄筋腐食状況 (重ね継手部分)

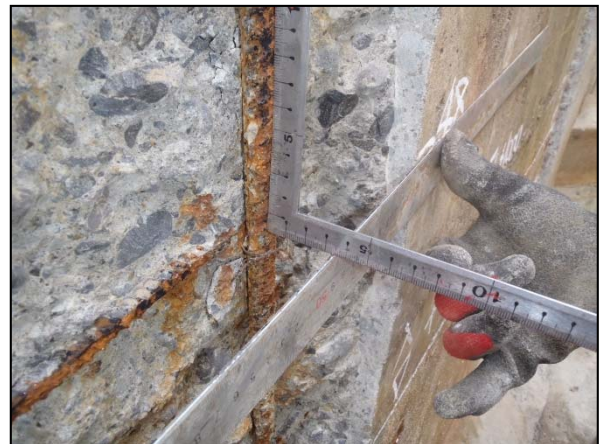
写真-6 劣化部の鉄筋腐食状況

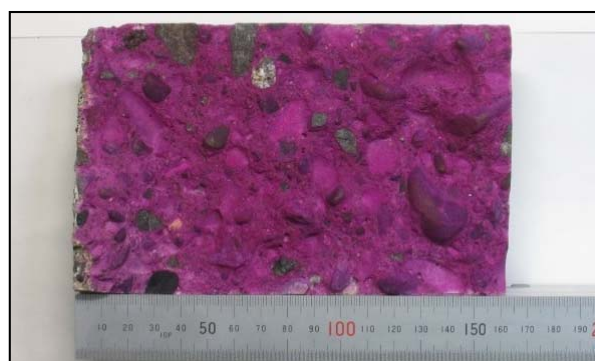
その結果、気中部は他の環境と比較すると中性化が進行していたが、水槽内のコンクリート内部は含水率が高い状態であったため、著しい中性化の進行は見られなかったと考えられる。干満部は1日2回干満が繰り返されているがコンクリート中の湿潤が保たれた状態であったため、他の環境と比較して中性化が進行しなかったことが考えられる。水中部は、常時海水に浸水していることでセメント水和物中のカルシウム分が溶出し pH が低下したと考えられる。なお、水セメント比45~53%の試験体を5~30年間、干満もしくは海中で暴露した結果、中性化深さと劣化深さ(ピッカース硬さの低下範囲)は概ね一致するという報告¹⁾があるため、本コンクリートの劣化も表層付近までの可能性がある。

写真-7 中性化深さ試験結果(気中部)

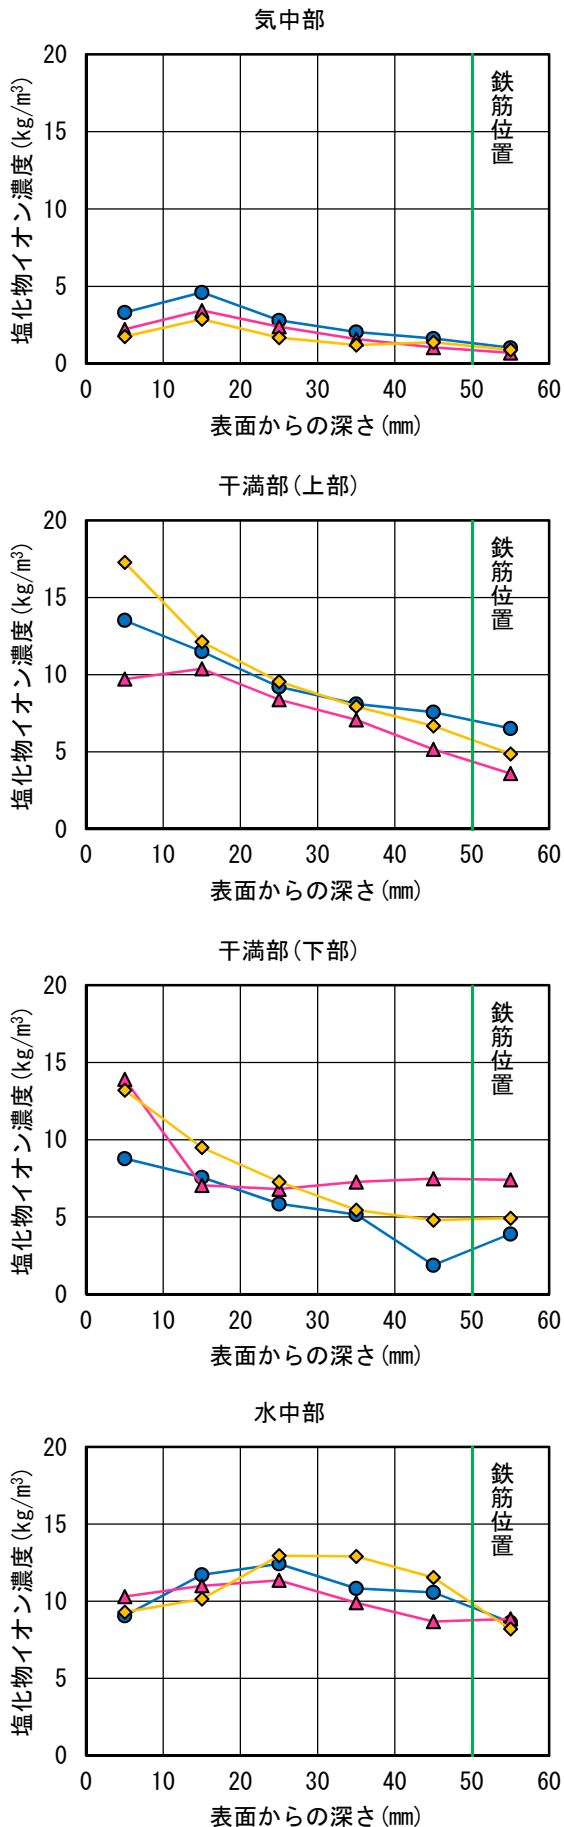
設計での鉄筋位置におけるコンクリート中の塩化物イオン濃度は水中部で最も高く、気中部では2.0kg/m³程度であった。また、干満部(下部)では他の環境と比較すると、鉄筋位置周辺におけるコンクリート中の塩化物イオン濃度にばらつきがみられた。また、水中部の塩化物イオン濃度分布は、表面付近からコンクリート奥行き方向

図-4 塩化物イオン濃度測定結果

までほぼ一定な分布を示していた。これより水中部ではコンクリート中の塩化物イオン濃度がほぼ飽和状態となっていることが推察される。

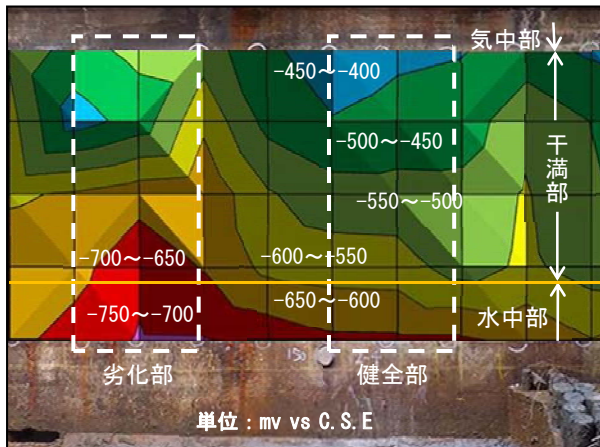
確認された自然電位は-400~-700mv程度であり、ASTM C 876を用いて評価すると全ての測点で「90%以上の確率で腐食あり」となる。図-5の左側は他の箇所よりも自然電位が卑の傾向となっているが、目視調査においても劣化が顕著な部分であったため、双方の結果は一致する。また、図-6は水中部へ向かうほど卑の傾向となっているが、海水によってコンクリート内部は含水率が高い状態となっていたこと、および高い塩化物イオン濃度であったためと考えられる。また、鉄筋腐食が健全な箇所の直近に存在していたため、健全な箇所でも卑の傾向となった可能性も考えられる。

図-5 自然電位測定結果

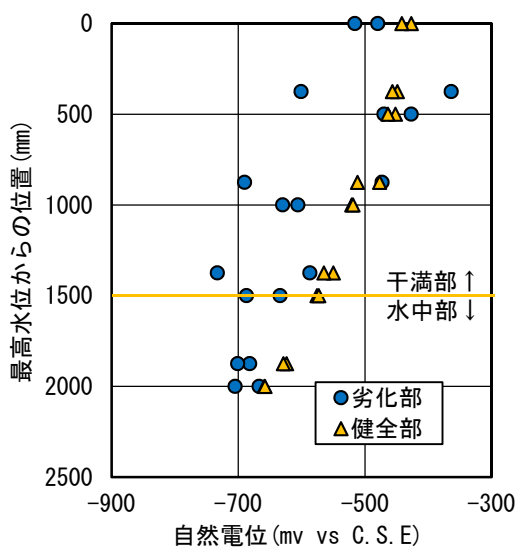
図-6 劣化部と健全部の自然電位測定結果

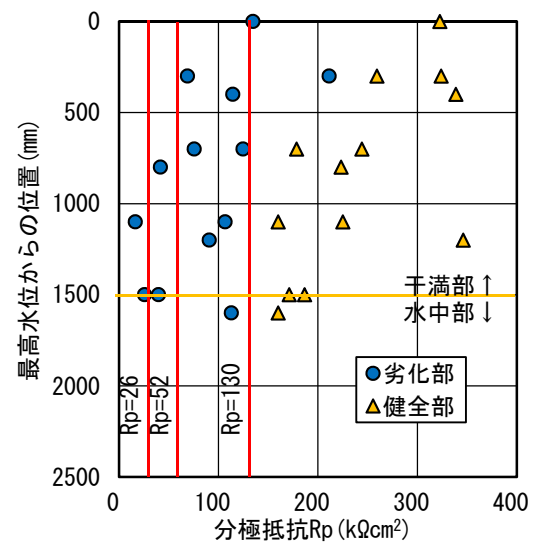
測定の結果、劣化が顕著であったNo.1~13においてほとんどの結果において腐食の進行が認められる結果を示した。特に最高水位から800mmより深い位置においてCEBの判定基準で評価すると「中から高程度の腐食速度」もしくは「激しい、高い腐食速度」となり、目視調査で鉄筋の腐食が確認された位置と概ね一致した。またその他の位置では「低から中程度の腐食速度」となっており、この結果についても概ね一致していると言える。

No.14~26においては全てにおいて「不動態状態(腐食なし)」となり、この結果についても目視調査で「健全な状態」と確認された位置と概ね一致した。

図-8 分極抵抗測定結果
